風倒木と山腹崩壊 (その1)

松村和樹*

* (財)砂防・地すべり技術センター砂防部長

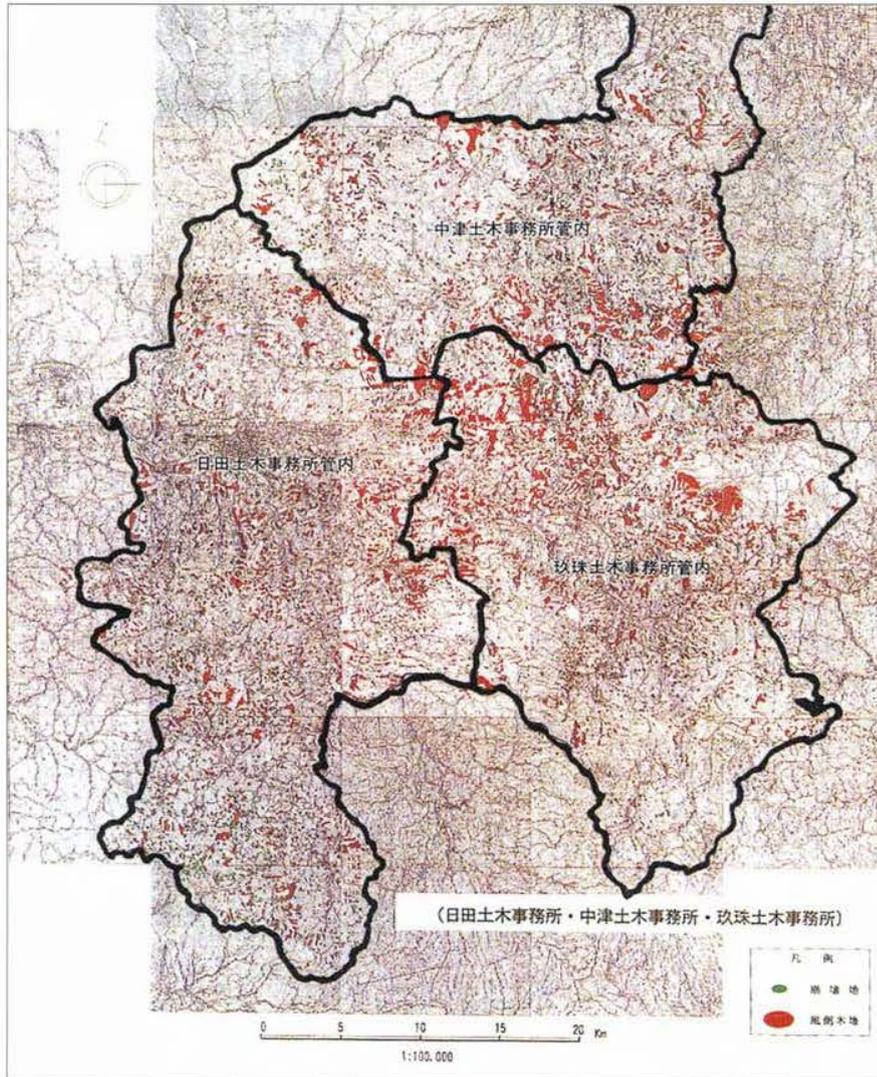
図3.1 1991年台風19号による風倒木地状況 (大分県北西部)

判読結果のまとめを表3.1に示す。この表から、対象地域の風倒木地面積率は、平均で15%と大きく、特に筑後川上流域に位置する上津江村の風倒木地面積率は22%と非常に大きいものである。

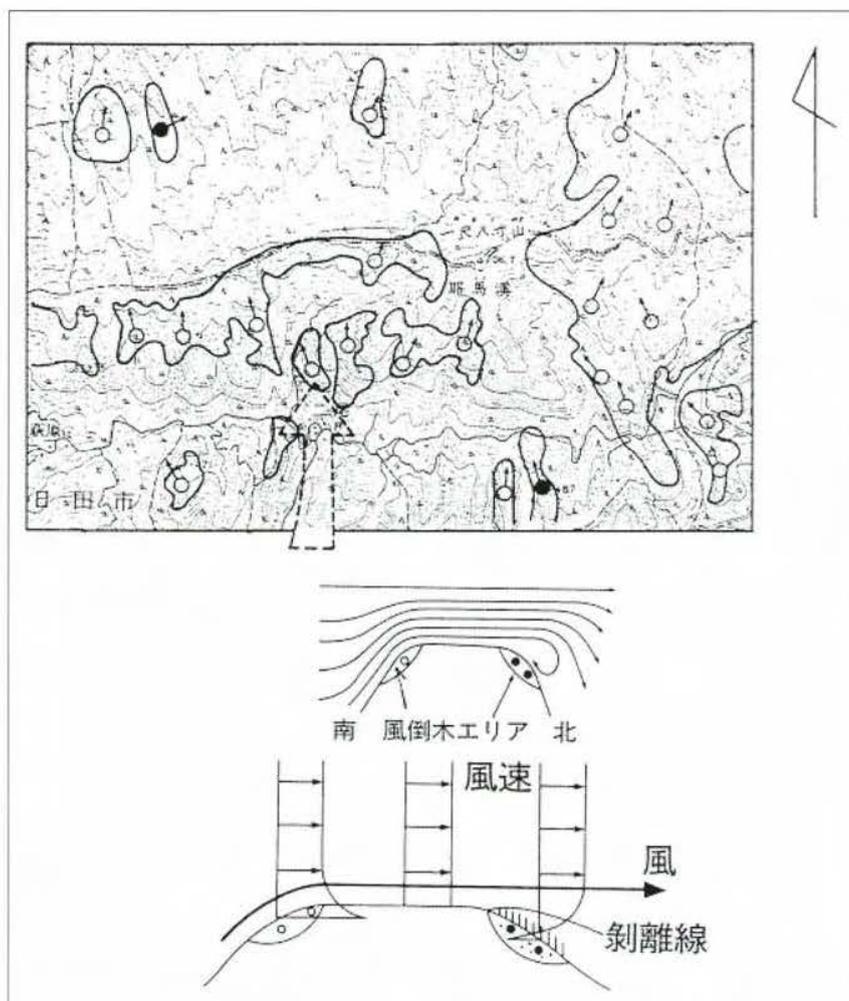
図 3.2 (a) 風倒木発生箇所での地形的特徴と倒木形態 南～南西向き斜面

図3.2(a)のような、南南西向きの斜面における倒木の発生は、図3.2(a)の下図に示すように風向と一致した南南西の強風が尾根に駆け上がり、この風は、凸型の曲率をもつ物体の流れとなり、風速が

加速されたことが原因と推定される。

山頂部がなだらかな台地では、台地の曲率が小さいので流れは加速されず、倒木は発生しにくくなる。また、風が山頂を過ぎるときに流れの剥離が生じる。この剥離点下部の流れは逆向きとなり、強いせん断力が作用するので、樹木の幹折れがみられる。この現象を慣性力の卓越した流れの場で考えると、加速された風が周囲の風速に戻るため減速され、乱流境界層に圧力が増加する。そのため、尾根部近傍に生

じている境界層に剥離が生じ、剥離した点の下流部には逆流が生じるためと理解される。

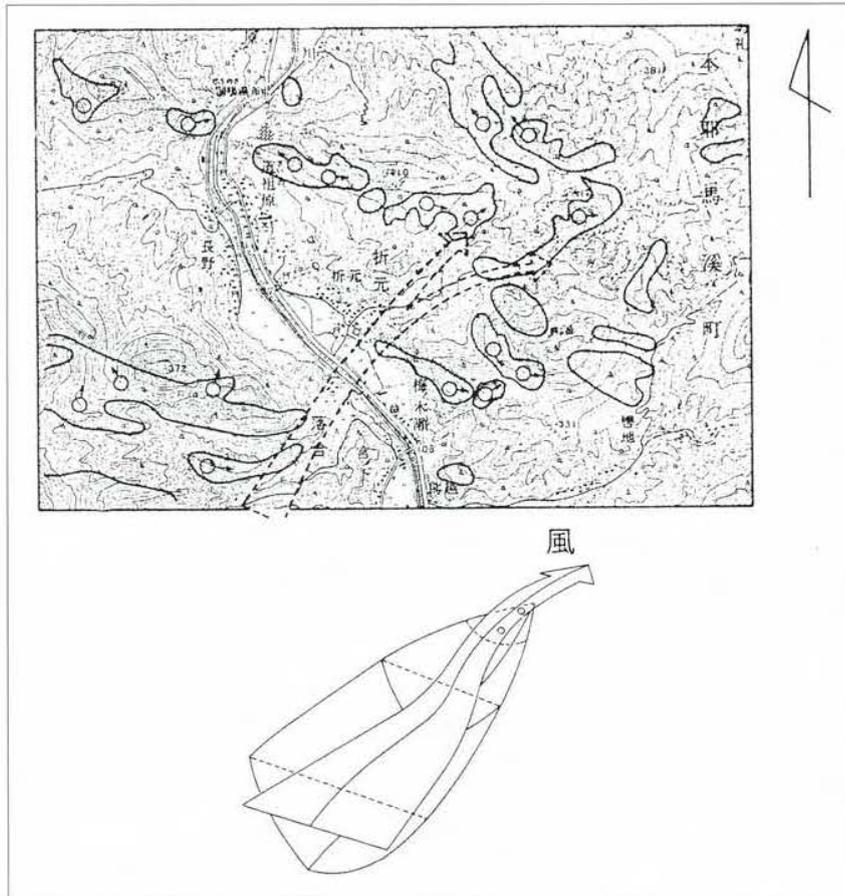
図 3.2 (b) 風倒木発生箇所の地形的特徴と倒木形態 南～南西側が開けている谷筋

図3.2 (b) のように、南西からの風が谷の下流から上流に向かって駆け上がる場合の谷筋、特に源頭部の斜面での風倒木の発生は、図3.2 (b) 下部の図のように谷の断面の縮小によって流れが集中し、オリフィスの流れとなって風が加速されたためと考えられる。

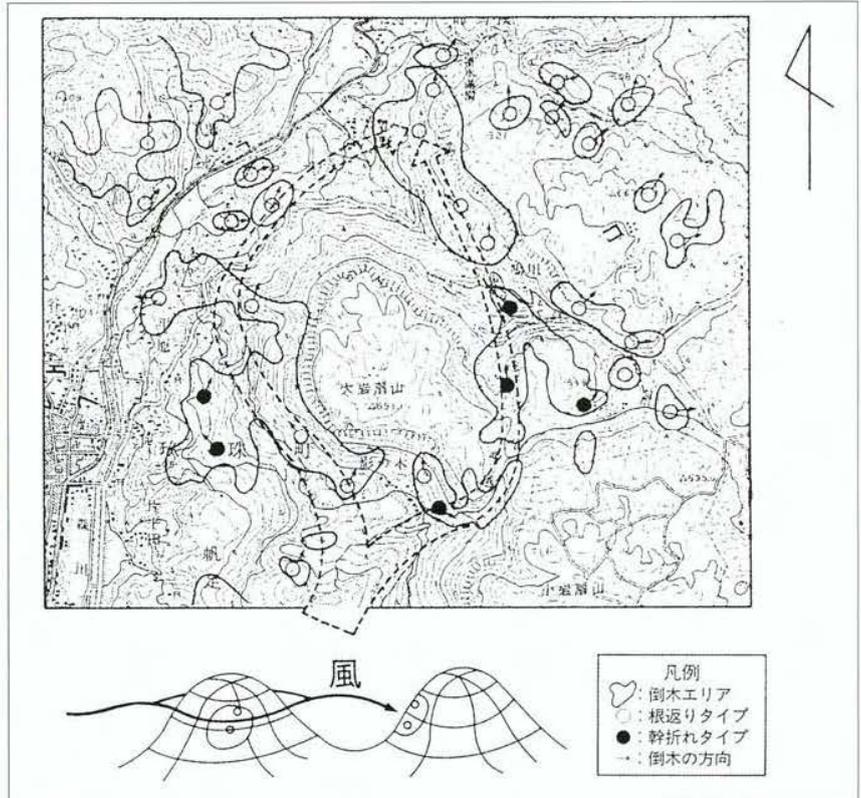
図 3.2 (c) 風倒木発生箇所の地形的特徴と倒木形態 孤立峰の東西斜面

図3.2 (c) に示す孤立峰のような鈍い形状の物体を通過する風は、流体力学のポテンシャル流でみら

れるように、物体の両サイドで風が加速される。この現象で、孤立峰の中腹において風倒木が発生したと考えられる。また、山頂や山腹を回り込んだ風が、風下の斜面に衝突する場合にも風倒木が発生している。この場合の倒木の方向は、一様ではない。

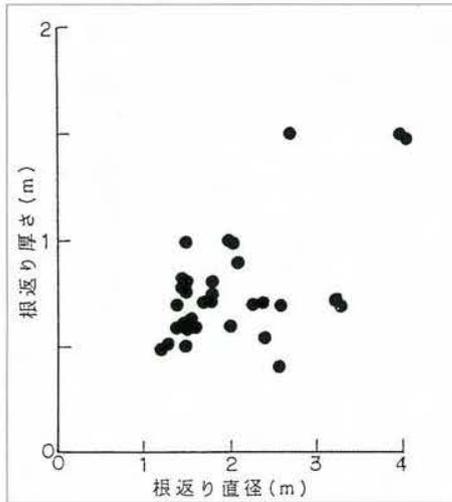
図 3.6 根張り厚さと根張り直径の関係

「根返り」タイプの根系の貫入深や根返り直径の径を図3.5のように定義し、調査を行った。その関係を図3.6に示す。この図からは、根系の貫入深と根返り直径に関して明確な関係は認められない。一部のデータを除き、貫入深については0.5m～1.0mの狭い範囲に集中し、根返り直径は、1.5m～2.5mの範囲に集中している。表層土厚さの範囲が1.0～2.0mであること、また樹高(20～30m)を比較すれば、貫入深は小さいと考えられる。一方、現地での観察から根返り直径は、各樹木の植樹間隔に一致している。このことは、樹木相互の干渉で根系の成長が抑制され、密植された人工林は、不安定な状態になることを示している。

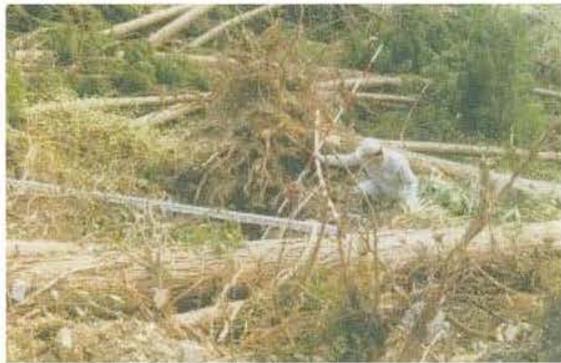
写真3.4 風倒木の根系と表層土の擾乱

「根返り」状態の風倒木は、山腹斜面の表層土を著しく擾乱し、その強度を低下させている。また、「幹折れ」「曲がり」状態の樹木も強風に揺すられていることから、表層土層に擾乱を与えていると推定される。

根返りが生じた風倒木地では、シート状に表層土が掘り返されたようになっている。このような倒木が生じた箇所では、斜面勾配が急峻であると倒木と同時に斜面崩壊が生じている。そのときに崩壊が生じなかったとしても、斜面は非常に不安定な状態となっているので、その後の少量の降雨でも崩壊や土石流が発生しやすくなっているものと考えられる。

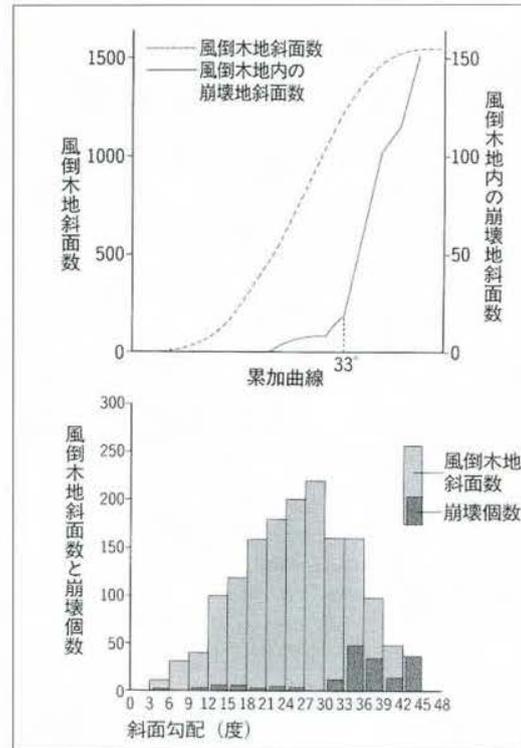
図3.8 風倒木地および崩壊斜面の縦断勾配分布

風倒木地の勾配は、約27度～30度を中心にほぼ正規分布を示しているが、崩壊地斜面の勾配は、33度を超えると急に崩壊地が増加する傾向を示している。さらに、33度以上の崩壊地の分布系は、風倒木地の分布系に類似している。このことから、33度以上の非崩壊地斜面は、非常に不安定な状態といえよう。
