## 2003年7月九州豪雨災害現地調査速報

### (財)砂防・地すべり技術センター

## 1 太宰府市原川地区原川土石流

## 2 水俣市宝川内集地区集川土石流

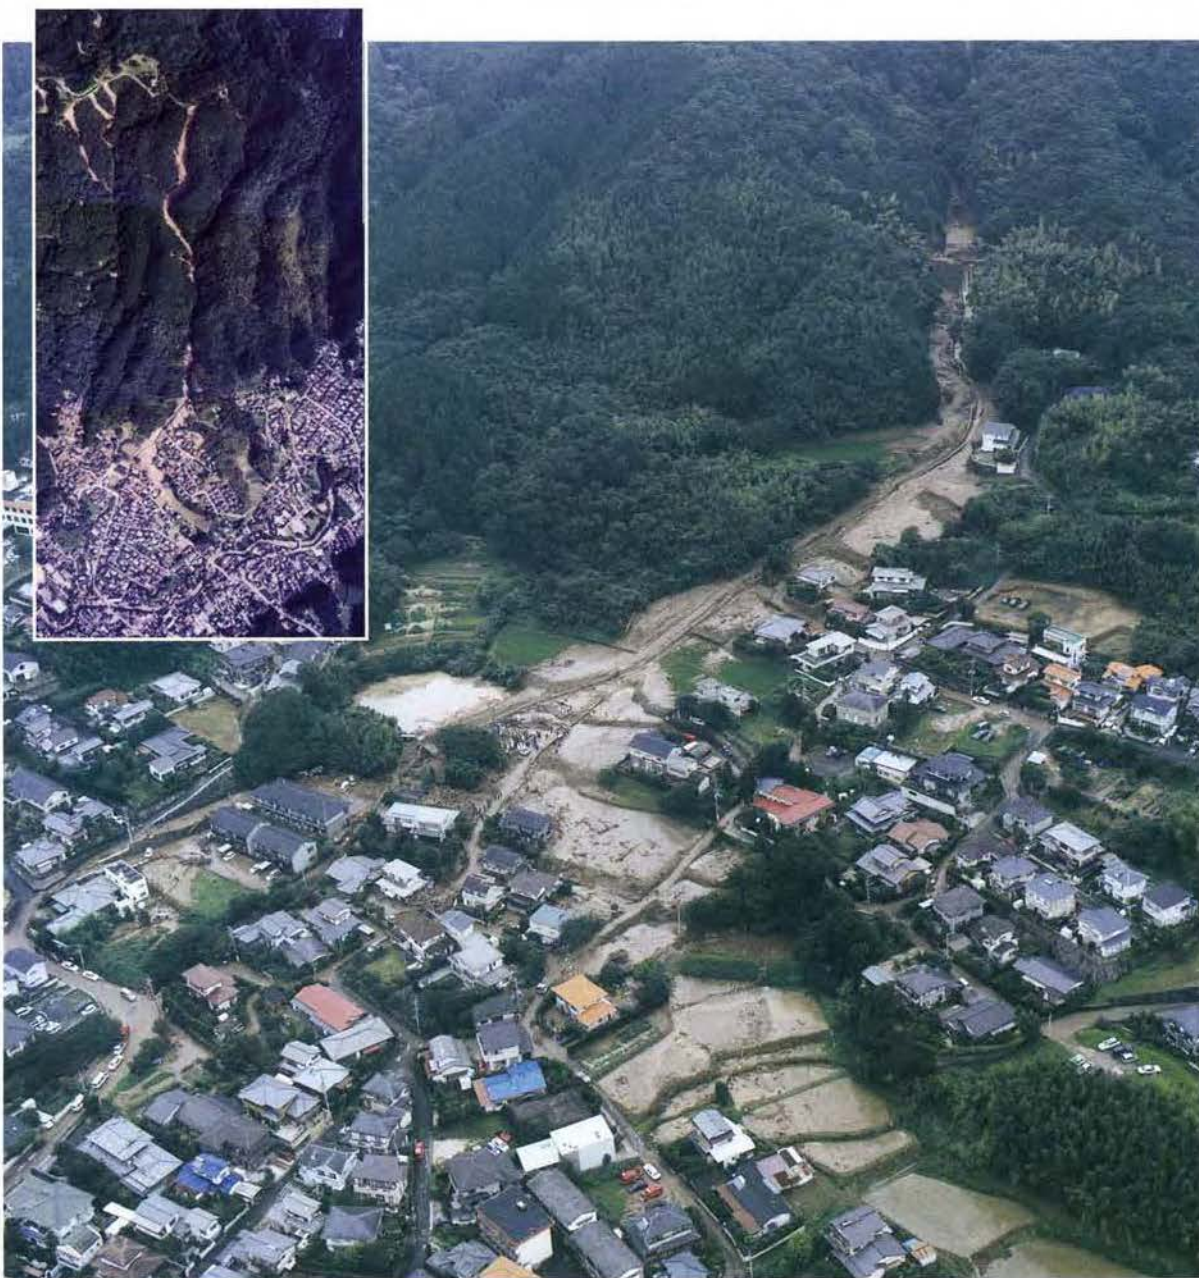
福岡県太宰府市原川 谷の出口付近（アジア航測(株)撮影)

谷出口の上流約100mに位置する砂防えん堤には細粒土砂（マサ土）と流木（直径約30cm）が堆積し、満砂状態であった。堆砂勾配は1.7°と緩かった。土石流は砂防えん堤の袖部を乗り越えて流下しており、側壁の背面が局部的に洗掘を受けていた。

土石流は、砂防えん堤下流の流路工（深さ約1.5m、幅約1.5m）から溢れて流下し、住宅地や隣接

する水田には細粒土砂と流木片が拡散・堆積していた。堆積厚は0.5m程度であった。流路工に架かる橋のうち、えん堤から下流の5つが流失しており、流路工背面が一部洗掘によって破損していた。流失した橋の周辺には流木が堆積していた。流路工から溢れ出した細粒土砂は住宅の合間をぬうように堆積していた。

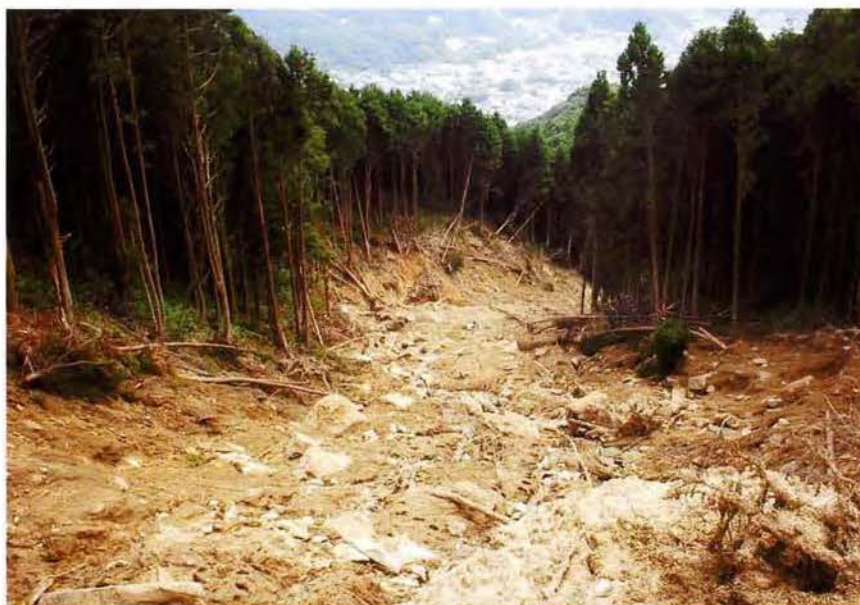
砂防えん堤の上流約600mの源頭部に表層崩壊が発生した。崩壊規模は、崩壊長約40m、崩壊幅約30mで、崩壊深は1m程度であった。崩壊土砂はほと

んど流出し、一部が源頭部から100m～200mの区間に堆積していた。崩壊地直下から砂防えん堤までの溪床・溪岸は土石流の流下に伴って著しく侵食され、基盤岩である花崗岩が連続して露岩していた。溪岸の侵食深は1m以下と薄かった。簡易測量（簡易レーザー測距）の結果、土石流の最大流下幅は約25m（源頭部の下流約200m、左屈曲部）であり、現溪床と流下痕跡の比高は平均8m程度であった。また、流下痕跡の最大値は崩壊地の下流約200mの屈曲部外湾部でみられ、約14mまで達していた。

源頭部付近から下流方向の状況

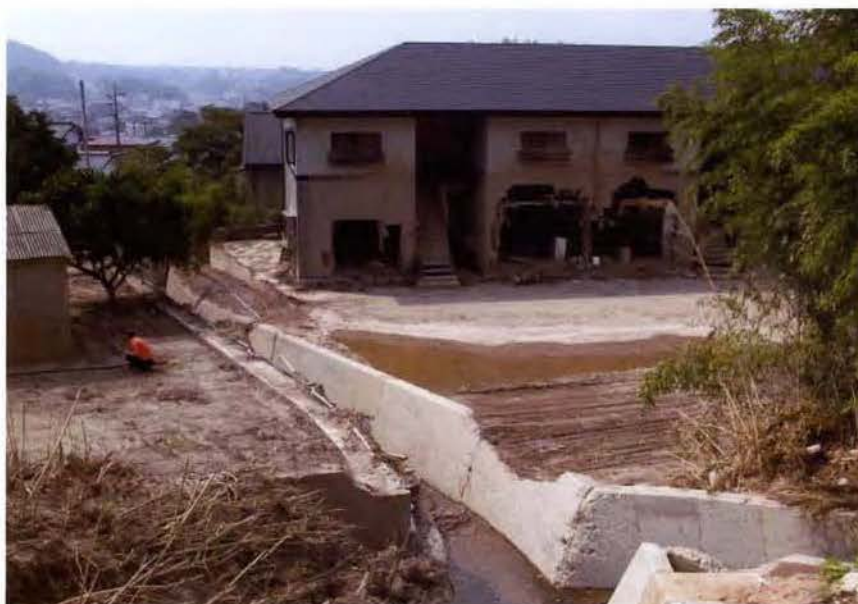
流路工の一部損壊と被災家屋の状況

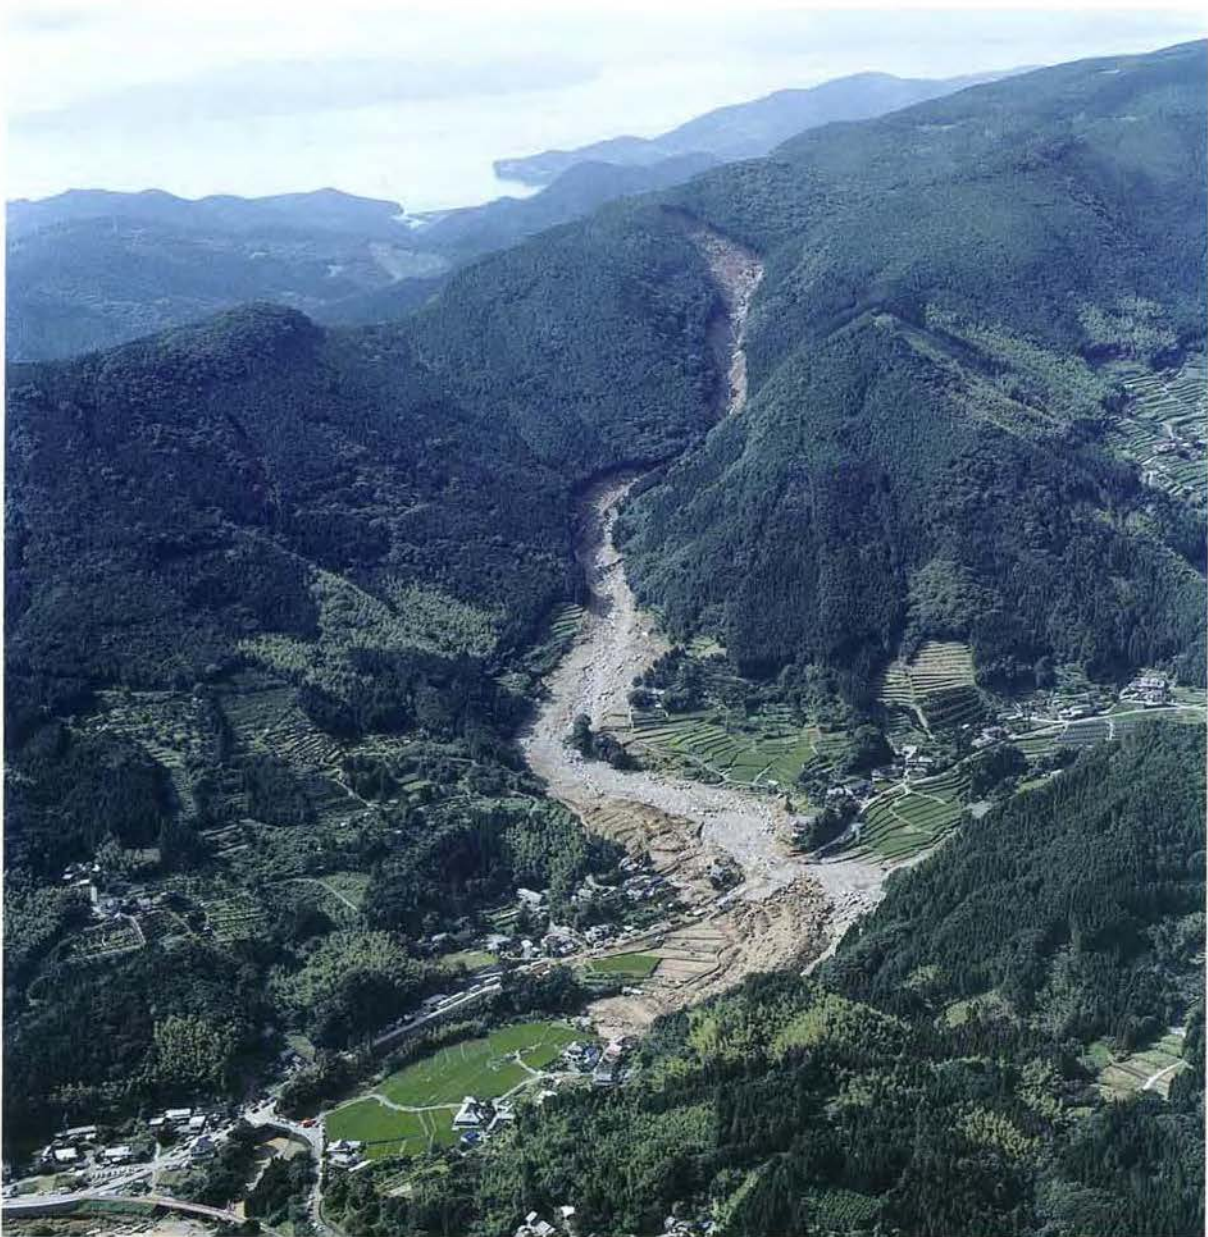
熊本県水俣市集川（アジア航測（株）撮影）

流の流下幅は100m以上に及んでいた。人家が分布している直上流では河道が左岸方向に屈曲しているため、土石流は大きく偏流し、右岸側にある比高6～10mの段丘上の棚田に乗り上げ、流下していた。棚田上には茶褐色の細粒土砂が約0.5～1mの厚さで堆積し、直径1～2mの安山岩礫が散在していた。また、スギの倒木が見られ流下方向と平行に倒れていた。

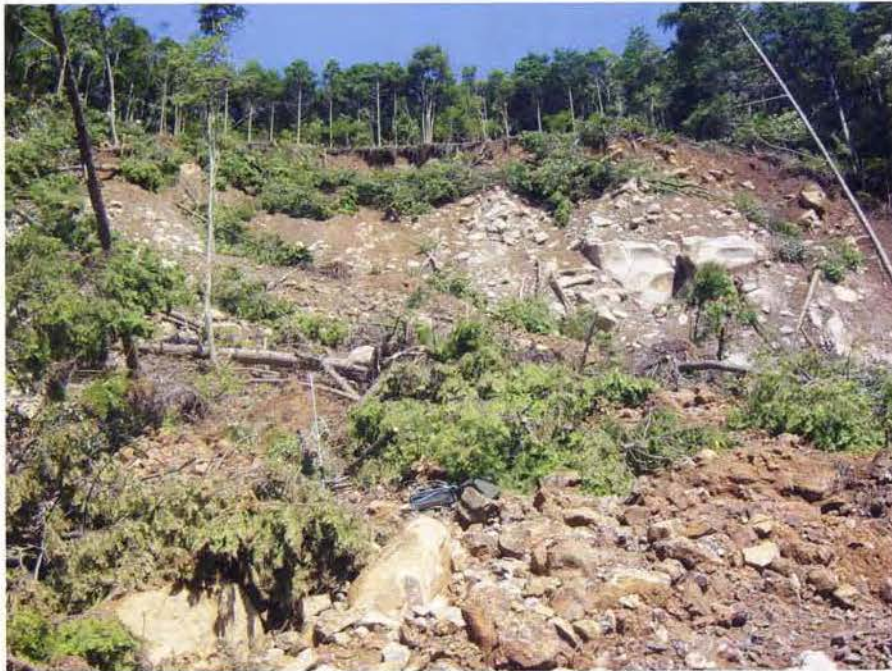
宝川内川との合流点から上流約1,500mの右岸山腹に大規模崩壊が発生した。簡易測量(簡易レーザー測距)の結果、崩壊長約170m、崩壊幅約70m、最大崩壊深は約10mであった。崩壊頭部にはブロック状の風化安山岩が、崩壊地の右側面には節理が発達した安山岩が、そして崩壊地下部には凝灰角礫岩が露岩していた。崩壊地内には多量の崩壊土砂が残存していた。崩壊土砂上には立木や倒木、礫径1～2mの安山岩礫が散在していた。また、崩壊地直下には礫径2～4mの安山岩礫が堆積しているが、崩壊地より上流域の河道にはダムアップの痕跡は確認できなかった。

崩壊地上部の状況

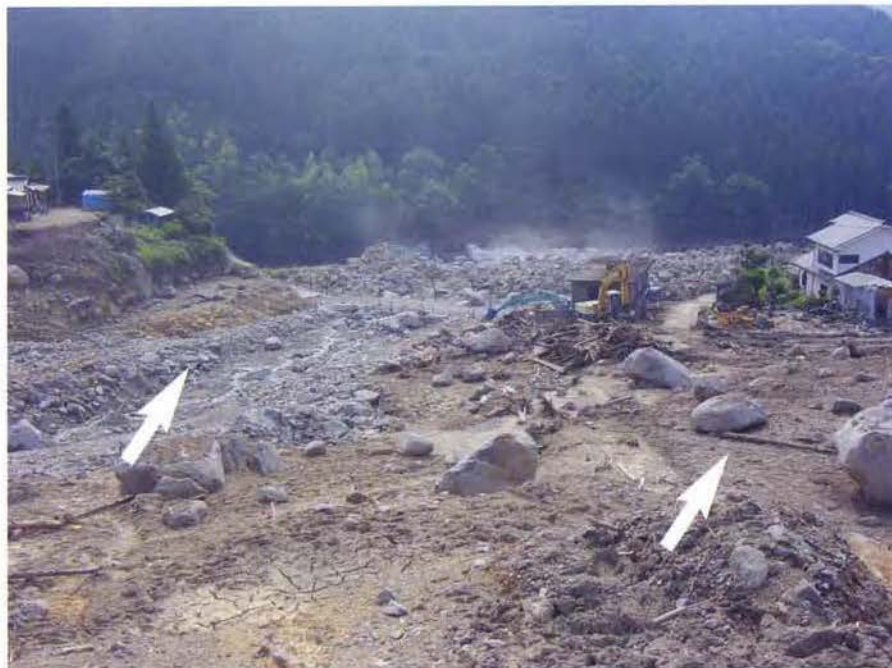
一方、災害前に河道のあった左岸側には、安山岩礫が集中的に堆積してマウンドを形成していた。マ

ウンドでは直径2m以上の安山岩礫が流下方向に平行に重なるように堆積している部分も見られた。最大礫径は約5mであった。

右岸側の棚田上と災害前の河道沿いに分布していた人家は全壊、あるいは完全に流失していた。右岸側の棚田に乗り上げた泥水状の流れと、災害前の河道に沿って流下した巨礫を多く含む流れは、集落の下方の棚田上を流下し、宝川内川との合流点とそのやや下流で拡散・堆積していた。宝川内川は巨礫の堆積によって堰き止められていた。

左岸側被災前の河道部と右岸側棚田上の土石流堆積状況
