「韓国土砂災害現地視察調査団2003」参加報告

韓国土砂災害現地視察調査団2003

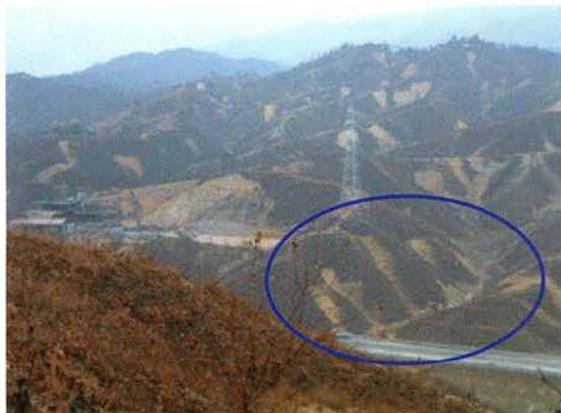
江陵市沙川面蘆洞里の斜面は斜面勾配が緩く、土層厚が薄いといった特徴を有している。また、この地区の流域は流域面積が小さく、河床勾配が緩いといった特徴を有している。崩壊地の規模は幅10～30m、斜面長30～50m、崩壊深は50cm以下である。

写真2は2002年11月30日に江陵市沙川面蘆洞里から高速道路を渡った江陵市営墓地から撮影されたものであり、写真3は2003年9月4日に同地点から撮影したものである。

写真2、3を比較すると、撮影時期の違いにより植生の色が異なるが、正面に見えている鉄塔下部付近の崩壊地が山腹工によって復旧されているのが確

写真2 江陵市沙川面蘆洞里山火事跡の表層崩壊状況
(2002年11月30日撮影)

認できる。しかし、崩壊地は数多く存在しており、最終的には全ての崩壊地に対して山腹工が施工される予定である。

李係長から、蘆洞里地区の対策方針としては、崩壊地では山腹工や谷止工による土砂生産抑制、溪流においては不透過型砂防えん堤による土砂流出抑制、鋼製スクリーンえん堤による流木捕捉であるとの説明を受けた。復旧工事の予算は751億1,200万ウォン(約75億1,120万円)、予算の負担割合は、国費

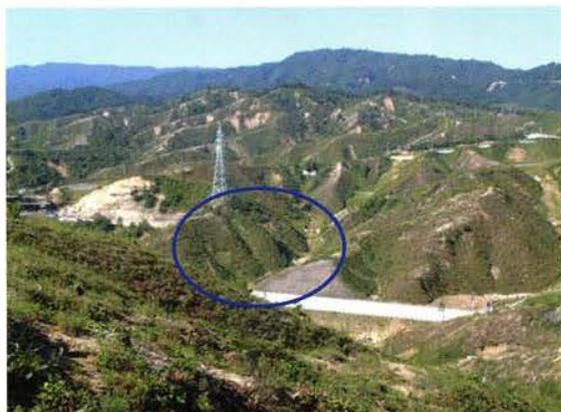
写真3 江陵市沙川面蘆洞里山火事跡の対策状況
(2003年9月4日撮影)

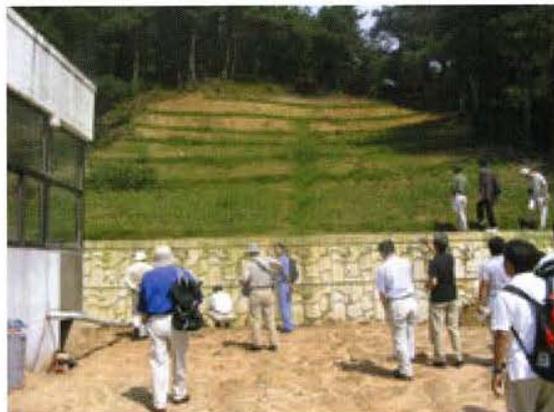
次に、江陵市沙川面蘆洞里内における崩壊地対策が完了した箇所を調査した。写真4はその崩壊地の対策状況である。今回視察した崩壊地の崩壊規模は、崩壊高が約20m、崩壊幅が約30m、傾斜が約15°であった。

本崩壊地では山腹工と擁壁工による対策が実施されていた。山腹工は崩壊地内に残存した不安定土塊の除去による切土工、斜面形状の改良による盛土工、法面の保護を目的とした植生工、表層の縦排水路による地表水排除工が実施されていた。植生工は盛土の部分、小段の肩の部分、縦排水路の表面で密に植栽されていた。

斜面脚部の安定性確保のために施工された擁壁工は、現地では説明はなかったが、擁壁工の状況から勘案すると、重力式コンクリート擁壁工であると考えられる。なお、本擁壁工には水抜きが設置されていた。

写真4 崩壊地対策状況

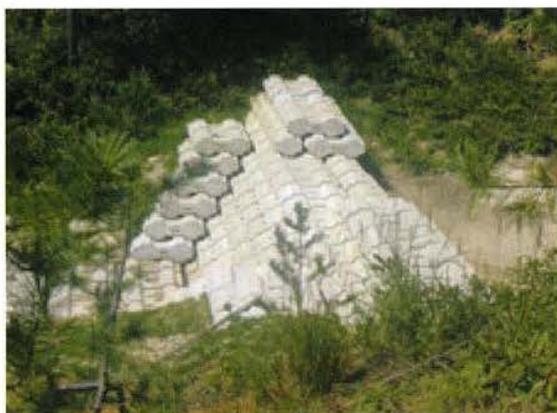
今回視察したブロック積みえん堤の諸元は、堤高約3m、堤長約20m、水通し幅約7m、袖部の貫入長約3m（溪岸を掘削し、盛土で固定）、水叩き長約3mであり、各コンクリートブロックは連結されている。なお、本えん堤は2002年11月に完成している。

本えん堤は完成直後から2003年9月4日までに発生した土砂流出に対して、土砂の捕捉および調節を行い、その効果が発揮されたとのことである（注：2003年9月13日に台風14号が韓国に上陸し、韓国南部を中心に大きな被害をもたらす前に、現地調査が実施された）。

写真5 ブロック積みえん堤

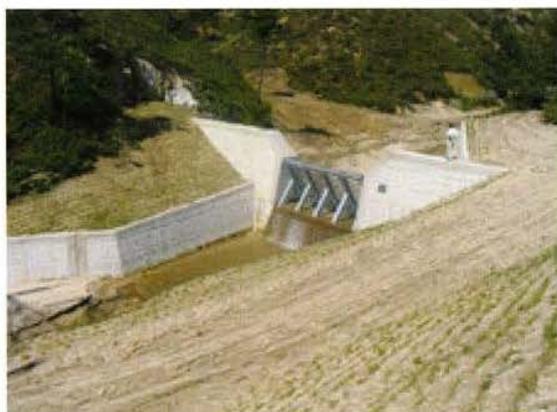
写真6 鋼製スクリーンえん堤

鋼製スクリーンえん堤（写真6）は、ブロック積みえん堤の下流に設置されている。このえん堤の諸元は、堤高約7m、堤長約20m、水通し幅約5m、透過部高さ3m、堤底から透過部までの高さ2m、側壁護岸長さ約15m、袖部の貫入長さ約3m（盛土で固定）である。

ここで、わが国と韓国の鋼製スクリーンえん堤を比較してみた。わが国の鋼製スクリーンえん堤の一般的な構造を図9に示す。図9から分かるように、鋼製スクリーンえん堤はH型鋼パットレスフレーム壁材として上流フレーム・中間フレーム・下流フレームの3部分から構成されている。一方、今回視察した鋼製スクリーンえん堤は、写真6から分かるように下流フレームのない点で、わが国のものと相違がある。本鋼製スクリーンえん堤の設計外力やスクリーン幅の考え方等について、李係長に質問したが、明確な回答は得られなかった。

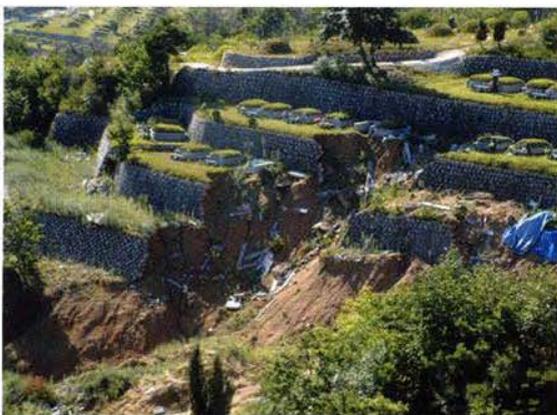
台風15号（RUSA）によって、市営墓地内の盛土部分や斜面の凹部となっている箇所崩壊が発生し、約700基の墓が流失した。

現地調査時点では、2002年11月に砂防学会調査団がこの場所を訪れたときと同様に、崩壊地の頭部でわずかにブルーシートがかけられている状態のまま墓地の復旧が依然行われていない状態にあった(写真7、8)。

写真7 江陵市営墓地盛土崩壊状況

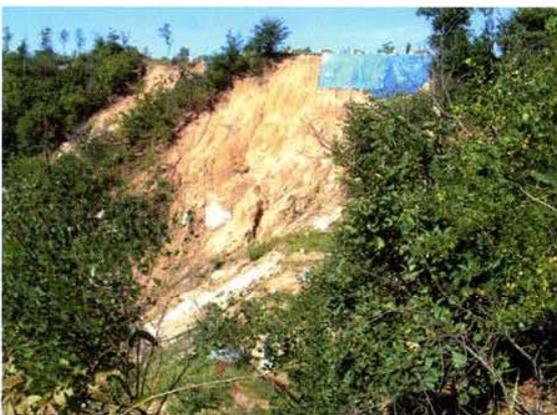
写真8 江陵市営墓地崩壊跡地の現状

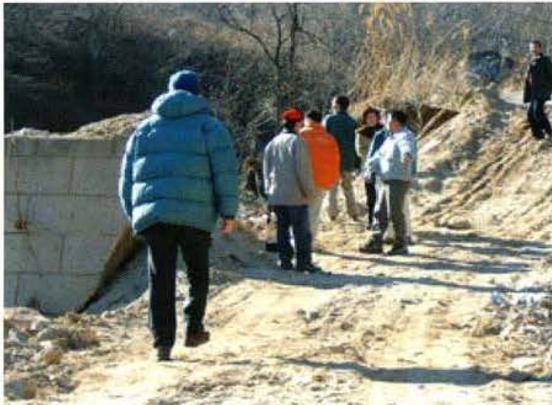
壊している。下流には砂防えん堤が配置されていたが、1時間雨量約100mmの雨とため池の水も加わること等により、えん堤の左岸側が侵食されて袖抜けを起こし、砂防えん堤直下流域にあった人家が被災している。

写真9は2002年11月30日に砂防えん堤下流から被災した左袖部を撮影したものであり、写真10は2003年9月4日に同地点から撮影したものである。また、写真11は2002年11月30日に砂防えん堤上流から撮影したものであり、写真12は2003年9月4日に同地点のやや下流から撮影したものである。

本砂防えん堤の左岸袖部が被災した原因については設計流量以上の洪水流量があったのか、施工時の問題なのか等の原因を究明し、今後の対策に結びつけるための教訓を検討することが重要であると考えられるが、被災原因及び教訓等については不明であった。

写真9 和尚川上流右支溪えん堤の被災状況
(2002年11月30日撮影)

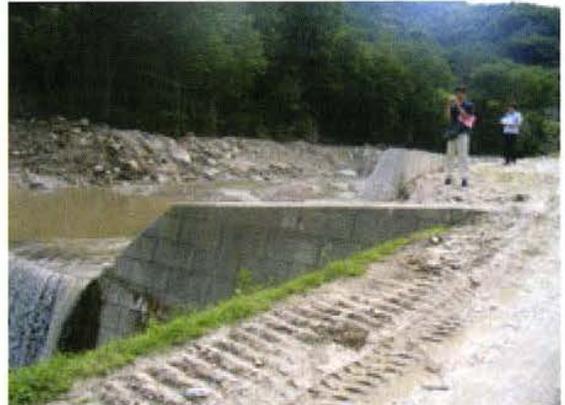
写真9と10を見ると、左岸袖部が抜けた部分を盛土するとともに、上流側に護岸工を配置していることが分かる。さらに、写真11と12を見ると、溪床内に堆積していた土砂を除石するとともに、兩岸とも護岸工を配置しているのが分かる。

写真10 和尚川上流右支溪えん堤の復旧状況
(2003年9月4日撮影)

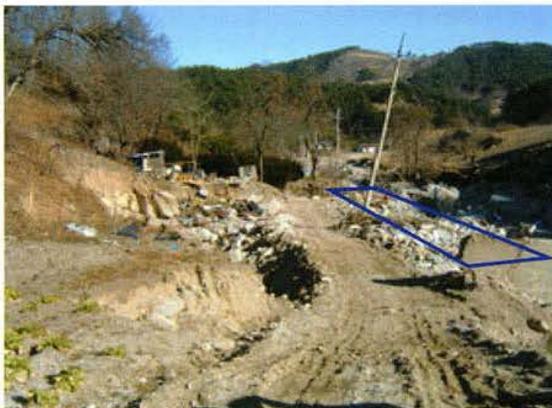
写真11 和尚川上流右支溪出水後状況
(2002年11月30日撮影)

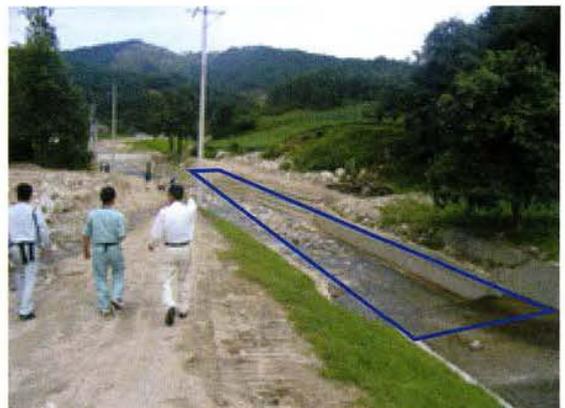
写真12 和尚川上流右支溪護岸施工状況
(2003年9月4日撮影)

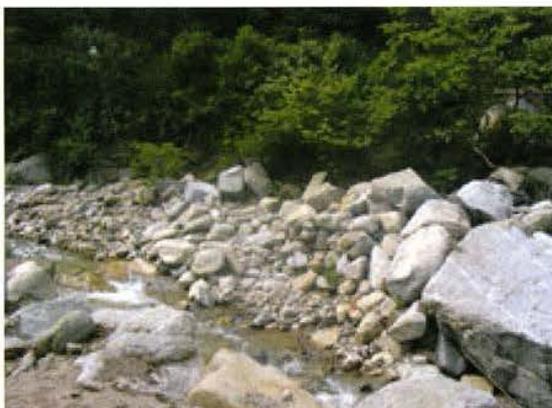
一方、砂防えん堤から約200m上流域にある溪岸部では、写真13や14に示すように、巨礫が大量に堆積しているとともに、激しく溪岸侵食を受けている状況のままで、対策は実施されていなかった。

写真13 河道における巨礫堆積状況
(2003年9月4日撮影)

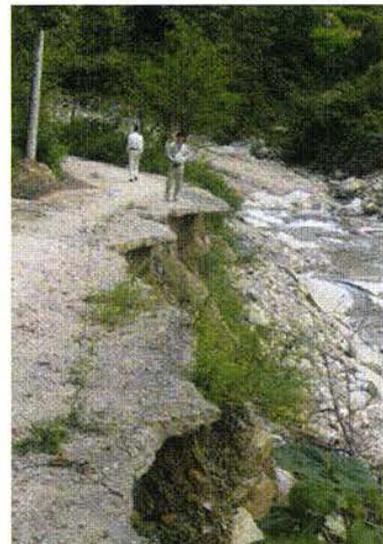
写真14 溪岸侵食状況
(2003年9月4日撮影)

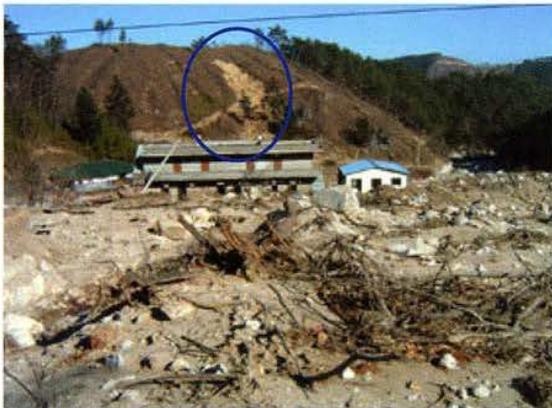
写真15は土石流によって被災したアパートを2002年11月30日に撮影したものであり、写真16は2003年9月4日に同地点から撮影したものである。また、写真17は2002年11月30日に上流域にあったため池の状況を撮影したものであり、写真18は2003年9月4日に同地点から撮影したものである。

写真15～18を見ると、約1年間にアパートの上流側及びため池に堆積していた土石流堆積物は除去され、整地されていた。また、対岸にあった崩壊地においては山腹工が施工されていた（写真15、16の青丸の箇所）。しかし、土石流が発生した溪流においては、土石流対策は実施されていなかった。また、アパートも1階部が被災したままで修復されていなかった。わが国ではこのような被害が発生したら、砂防えん堤や溪流保全工などの土石流対策を実施するとともに、アパートも補修することが想定される。この違いは土砂災害対策に対する考え方の違いなのか、2003年9月4日時点では対策の途中であるのか分からないが、いずれにしてもわが国とは災害後の対応が異なっていることが興味深い。

写真15 土石流によるアパートの被災状況
(2002年11月30日撮影)

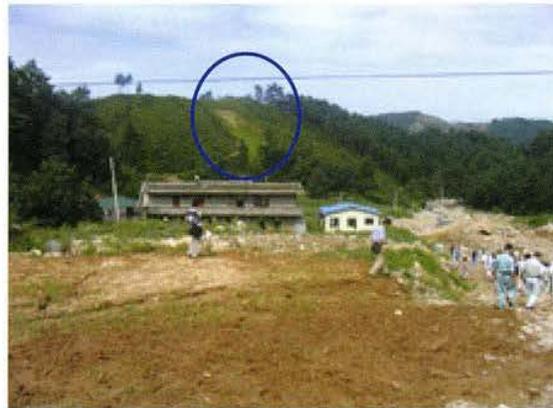
写真16 アパート周辺の整地状況
(2003年9月4日撮影)

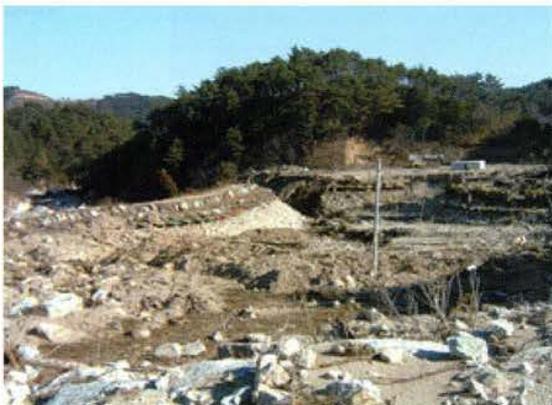
写真17 土石流によるため池の被災状況
(2002年11月30日撮影)

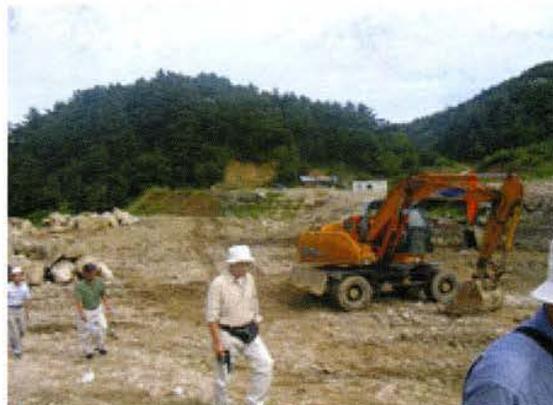
写真18 アパート・ため池付近整地状況
(2003年9月4日撮影)
