風倒木と山腹崩壊 (その2)

松村和樹*

1991年に風倒木が発生した大分県日田地方や熊本県小国地方で、風倒木地を中心に1993年6月梅雨期の雨で、多数の崩壊・土石流が生じた。このときの降雨は、対象地域内の降雨観測所の記録から判断して、通常崩壊を発生させる降雨に比べその量は大きいものではなかった。以下に大分県の日田地方を中心に、1993年の災害の実態を示す。

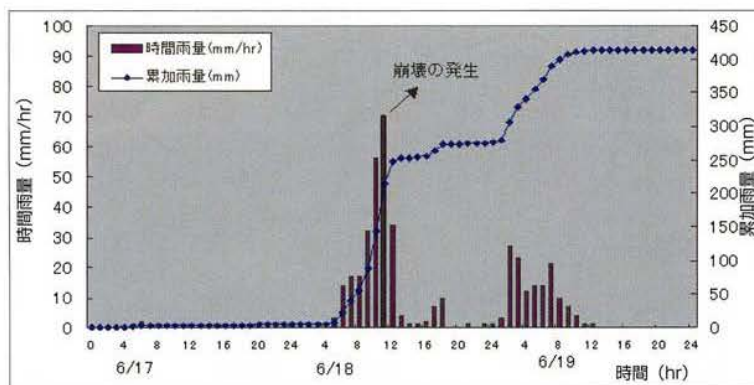
図3 1993年6月のハイトグラフ(熊戸観測所)

崩壊の発生した1993年6月の降雨時に風倒木地が多く崩壊が多発した上津江村内の熊戸観測所のハイトグラフ(図3)と崩壊発生前の時間雨量等雨量

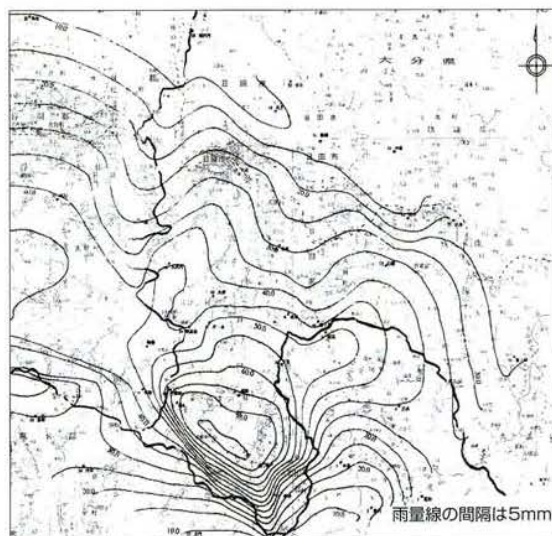
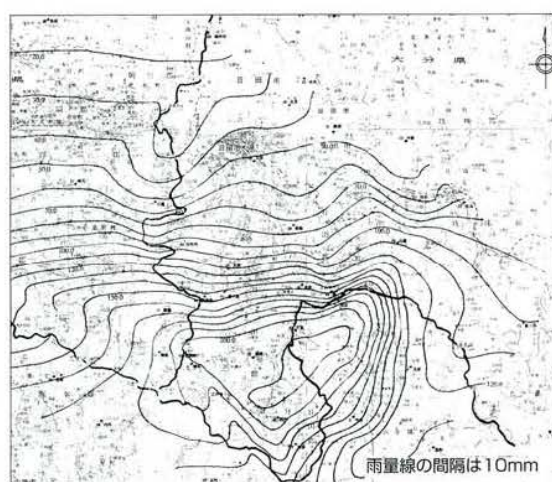
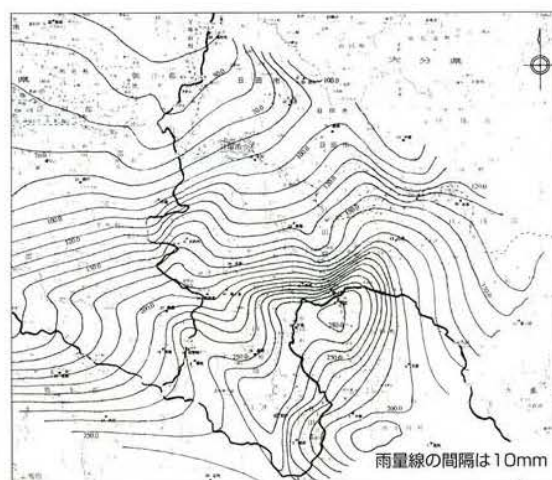
1993年6月の降雨とそのときに発生した崩壊の関係を検討するため、1993年6月豪雨時における土石流発生前の1、3、4、5、6、9時間雨量と日雨量の等雨量線図を作成した(代表として1、6時間と日雨量の等雨量線図を図5-1~3に示す)。

これらの図から、1時間雨量では上津江村に雨域の中心があり、日雨量では、上津江村から熊本県の小国町杖立を中心とした強雨域を持っていたことを示している。

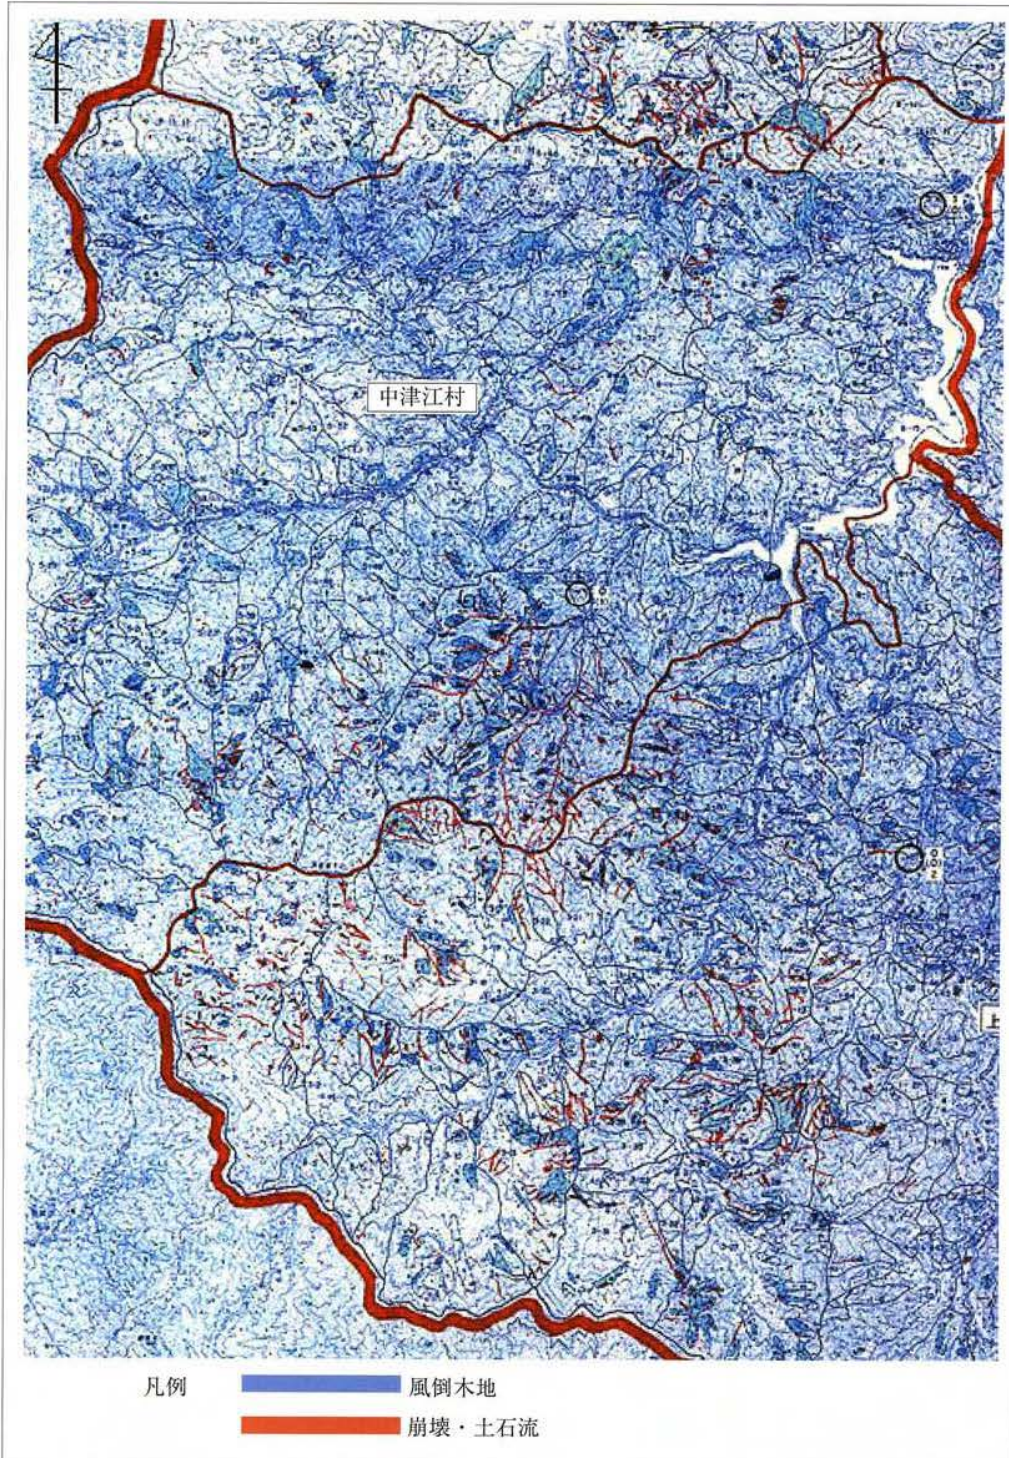
図6 下笠ダム周辺の風倒木地と崩壊・土石流

図6に1991年に発生した風倒木地と崩壊・土石流の関係を示す。

崩壊発生状況を風倒木地と非風倒木地で比較すれば、発生個数では非風倒木地の個数は風倒木地の約1.5倍であるが、風倒木地の面積が対象流域の約15%であることから、単位面積当たりの崩壊発生頻度では4倍、崩壊面積率では約5倍となっている。しかし、先に示したようにそれほど大きくない1993年6月の降雨でこれほど多くの崩壊の発生は、非風倒木地の中にも風倒木地と同様な表層土の擾乱が生じているエリアがあることを示唆するものである。

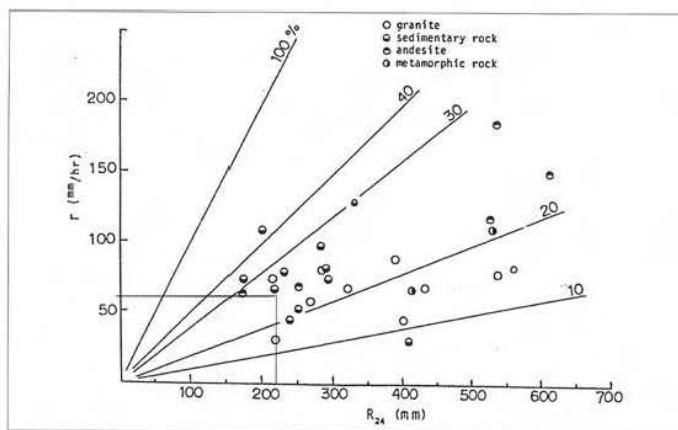
図7 崩壊発生降雨（芦田等）

解析し、図7のように整理している。この図から、安山岩地域における崩壊発生降雨は日雨量170mmでかつ時間雨量60mmが下限値と考えられるが、全体では図に示したように日雨量の下限値約220mmと1時間雨量60mmに囲まれたゾーンでは崩壊は発生していない。

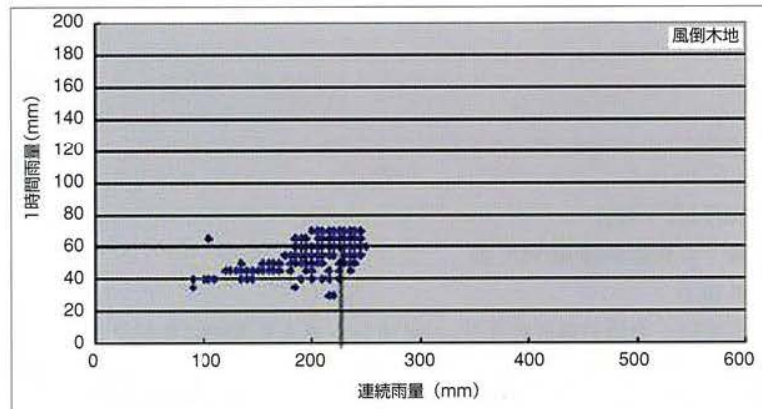
図8-1 1993年崩壊と降雨の関係 (風倒木地)

このように、当該地域では時間雨量30mm連続雨量90mmから崩壊が発生し始めていることが認められ、芦田等がまとめた結果では時間60mmと連続220mmのエリアにおいては崩壊の発生はないが、本対象地域において1993年6月には崩壊が多発している。このことから1993年6月の崩壊発生は、極めて異例な現象であり、1991年に発生した風倒木の影響が大きいといえよう。

また、図8-1～2から風倒木地と非風倒木地と

の差異はあまり認められないが、表2-1～2に示したように崩壊個数密度においては風倒木地の方が非風倒木地より大きい。これは非風倒木地には強風で強く揺すられ表層土が弱体化した地域と風の影響をそれほど受けていない地域が混在しているためと考えられる。いずれにせよ同じ程度の降雨で崩壊が発生していることは、非風倒木地に風倒木地と同じ状態の地域があることが考えられ、その地域の同定が重要である。
