バワカラエン山巨大崩壊調査報告

JICAバワカラエン山巨大崩壊砂防緊急調査団

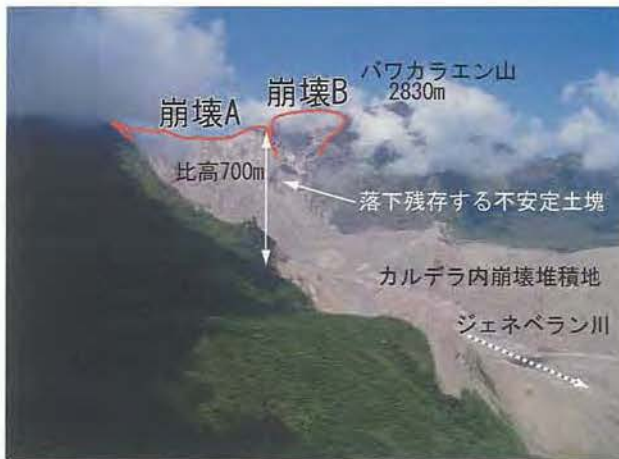
2004年3月26日13:30頃にインドネシア国スラウェシ島南スラウェシ州にあるバワカラエン山(標高2830m)のカルデラ壁の内側が大規模に崩壊し、崩壊地点から下流約7kmにわたって膨大な量の土砂が流出・堆積した。崩壊源頭部には2つの崩壊地が認められ、その一つはバワカラエン山寄りの崩壊で、幅約500mの規模を有する崩壊(崩壊A)であり、もう一つはサロンガー山稜を水平約1300mにわたり馬蹄形に巻き込んだ大崩壊(崩壊B)である。両者とも、崩壊斜面の比高は約700mを有する。

崩壊Bの斜面中央部には、源頭部から落下した推定約500万 m^3 の土塊が上部に植生を付けたまま残存している様子が見られ、今後斜面末端部が侵食を受けて、不安定化が進行すると2次崩落に至る可能性

写真1 東側カルデラ山稜から見た崩壊地形

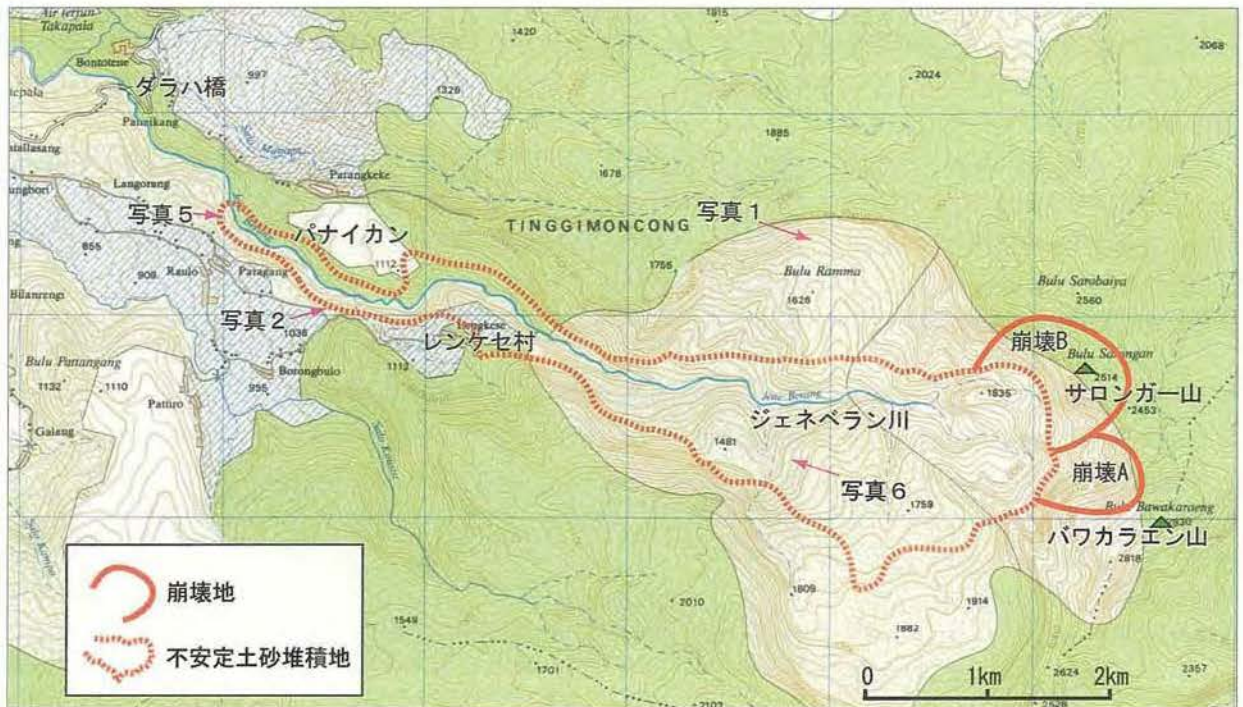
前者の崩壊Aは、目視等から崩壊岩盤の厚さは約150m程度、後者の崩壊Bは崩壊前のサロンガー山頂の位置が水平約400mカルデラの内側にあったことを判断すると、崩壊岩盤厚さは最大約400m、平均200m程度(崩壊Aと同程度以上)と推定される。このことから、崩壊規模は地山量として、崩壊Aで約5,300万 m^3 、崩壊Bで18,200万 m^3 、合計約23,500万 m^3 と推定される。

図2 バワカラエン山巨大崩壊と不安定土砂堆積地

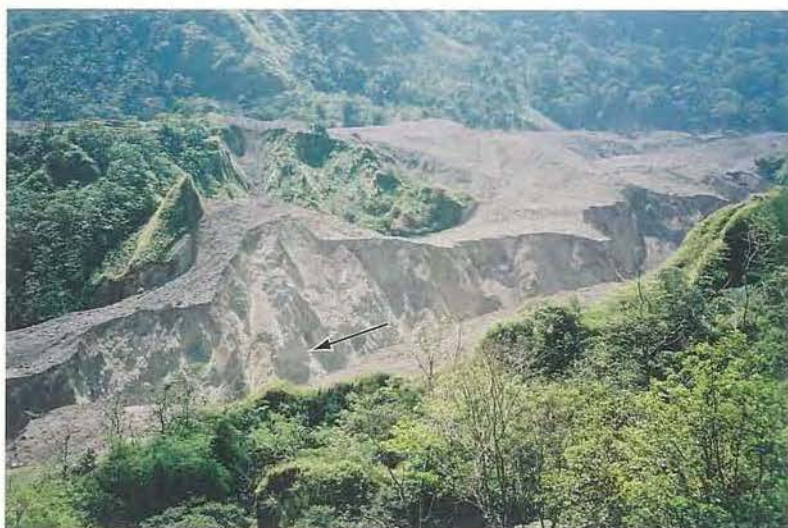
インドネシアの年間降雨量は4,000mm程度であり、11月～3月の雨季と4月～10月の乾季に分かれている。今年3月26日に発生して以来、約3ヶ月が経過した。崩壊現場に最も近いマリノ地点におけるこの間の総雨量は、388mmであり、日雨量30mmを越す降雨も3回のみで、大きな降雨は発生していない。しかし、ジェネベラン川上流に堆積した崩壊土砂は既に幅50mから150m、深さ30mから80mの規模で侵食され谷地形を形成し（写真2）、さらに拡大すると考えられる。また、この侵食谷地形は、平面的

写真2 崩壊土砂堆積地の侵食地形（写真後方の台地（パナイカン）に土砂が乗り上げて堆積）矢印の方向は下流を示す。

にジグザグの形状を呈しており、出水規模が大きい場合には、土石流の流下とともに強侵食されるので、11月頃から始まる雨季には多量の土砂流出を伴うことは必至と判断される。

2004年6月中旬までの堆積土砂の侵食土砂量は、侵食谷地形の目視と地形図から約1,400万 m^3 と推測される。今回のような大規模な崩壊により生じた土砂移動については、時間的な経過とともに、流出土砂量は指数関数的に減少していくと考えられるが、今後の継続的な調査が必要である。

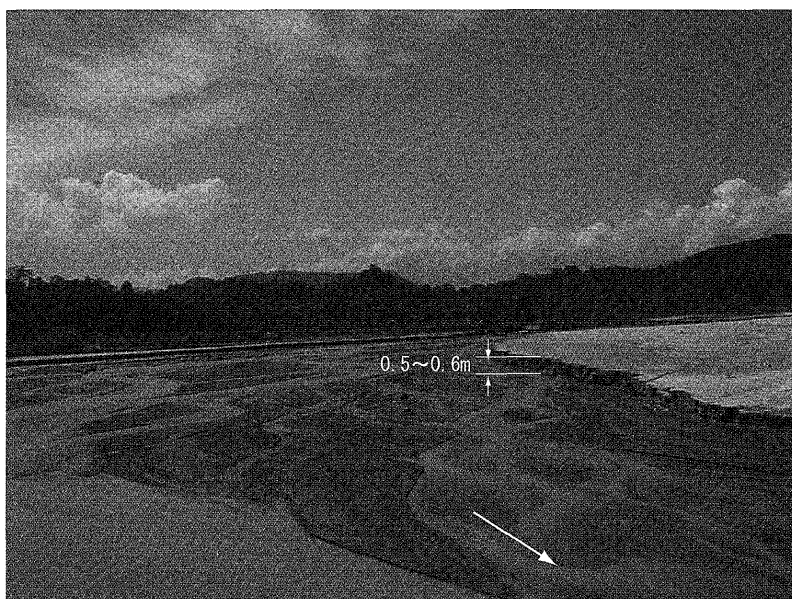
写真3 ビリビリダム上流にある砂防施設のうち、下流から数えて2番目の砂防施設（SP2）上流の土砂堆積状況

崩壊地からビリビリダムまでのジェネベラン川の河道区間には6基の砂防施設があり、その施設は全て満砂状態である。特に、マリノ川との合流地点の下流にある幅400mの砂防施設やその上流の河道区間には一時的に多量の土砂が堆積しており、砂防施設及び河道調節機能が発揮されていると考えられる。一時的に過剰に堆積した堆砂地（写真3）及び河道区間内の土砂は、現在侵食されつつあるが、ビリビリダム湛水池末端においては現在のところ顕著な堆積は現れていない。なお、巨大崩壊が発生するまでは、青く澄んでいたビリビリダムは、現在浮遊砂で濁っている状況である。

雨季（11月）までには期間が短く、この間に実施可能なハード対策は、崩壊地からビリビリダムまでの区間の砂防施設上流に貯まっている土砂の除石であると考えられる。中長期的な対策としては、破損している砂防施設の修復（写真4）、砂防えん堤の嵩上げおよび砂防えん堤の新設等が考えられる（写真5）。また、カルデラ内の湛水池の決壊を防止するための対策も必要であると考えられるが、カルデラ壁の拡大崩壊の可能性があるため、工事の安全性を十分検討した上で対策を実施する必要がある（写真6）。

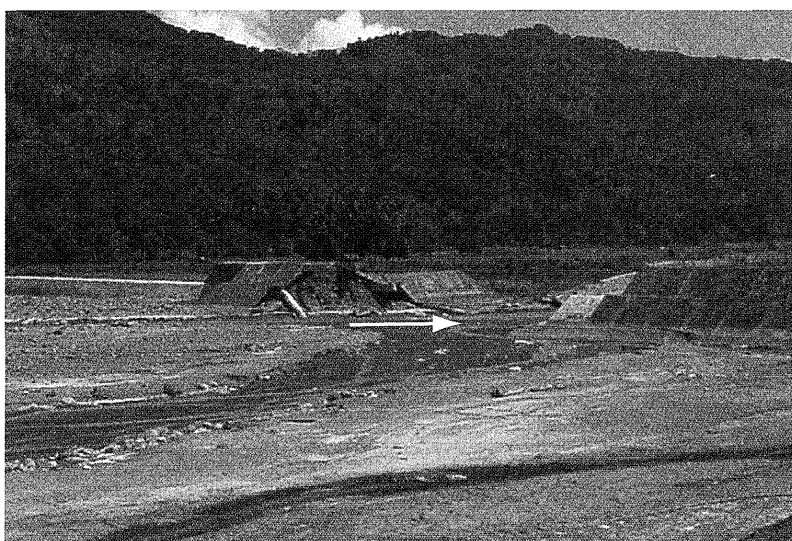
写真4 洪水によって破損している砂防施設（今回の巨大崩壊以前に破損していたもの）

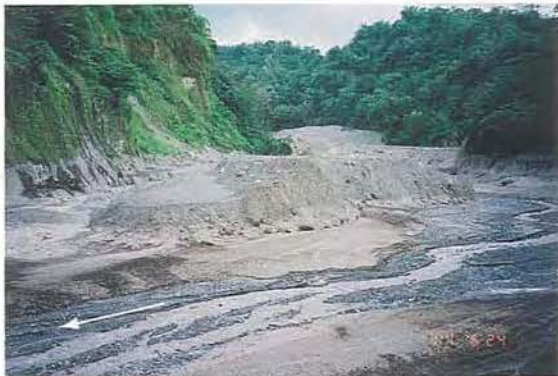
写真5 新設砂防えん堤の建設候補地点（崩壊土砂の堆積末端）

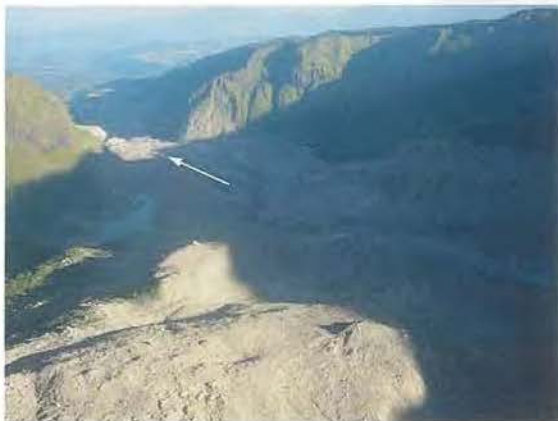
なお、カルデラ内や堆積地の両端部には幾つかの湛水池が所々に形成されている。このうち、最大のものはカルデラ内に存在するもので、幅200m程度、長さ300m程度の規模のものがある。

写真6 上空から見た湛水池の状況
