梶木敏仁* 中村良光* 近藤玲次* 本郷克己**

1 はじめに

平成15年7月18日から19日にかけて、梅雨前線がもたらした集中豪雨により福岡県太宰府市、宇美町、筑穂町など福岡県北部の広範囲にわたって崩壊に伴う土石流等が発生した。特に、太宰府市三条1丁目（御笠川水系原川）においては、19日午前5時20分頃、土石流が発生し、死者1名及び全壊家屋6棟、半壊家屋14棟、一部破損20棟の家屋被害を出す災害となった。

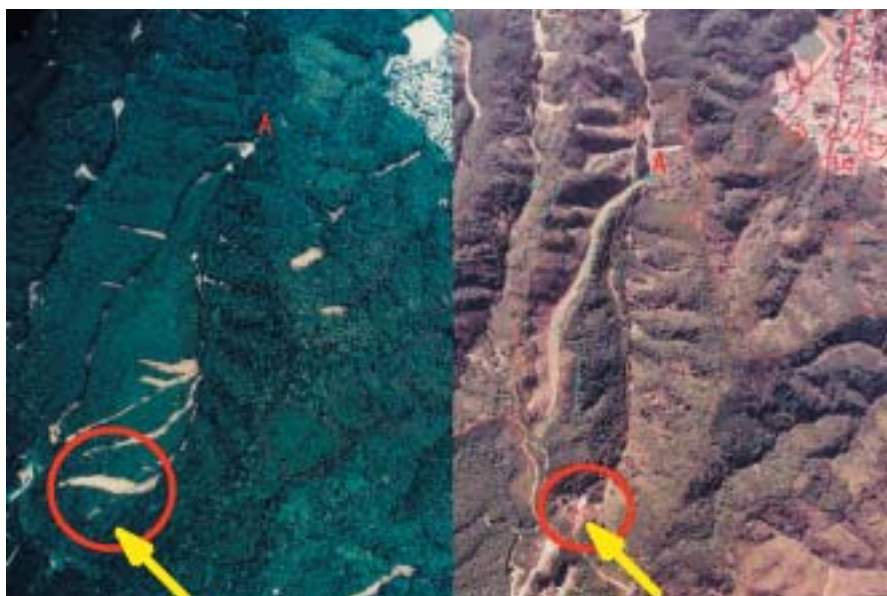
写真-1には二時期で同じ斜面で崩壊が発生している事例を示し、写真-2には崩壊は異なる斜面で発生しているが、同一流域内で崩壊が発生している事例を示す。

写真-1 同一斜面で崩壊が発生している事例

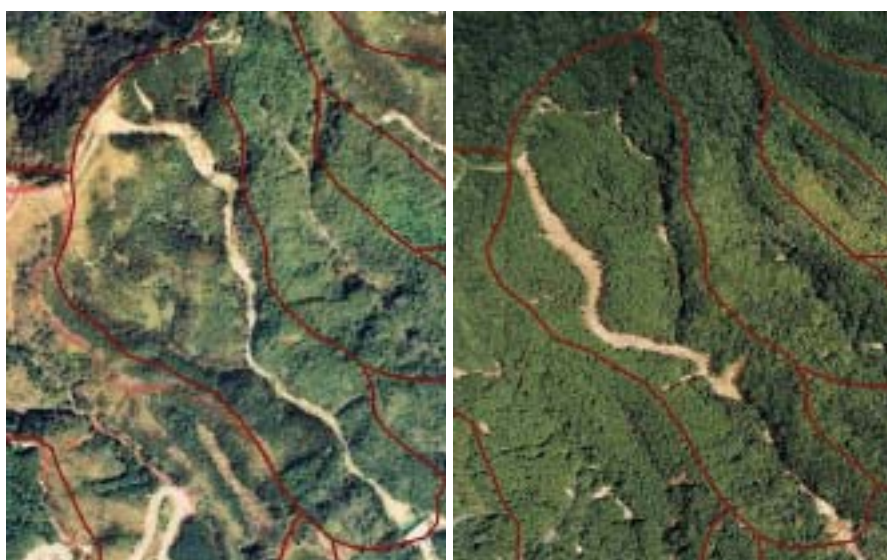
写真-2 異なる斜面で崩壊が発生しているが、同一流域内で崩壊が発生している事例（右：昭和48年災害時、左：平成15年災害時、太宰府市原川）

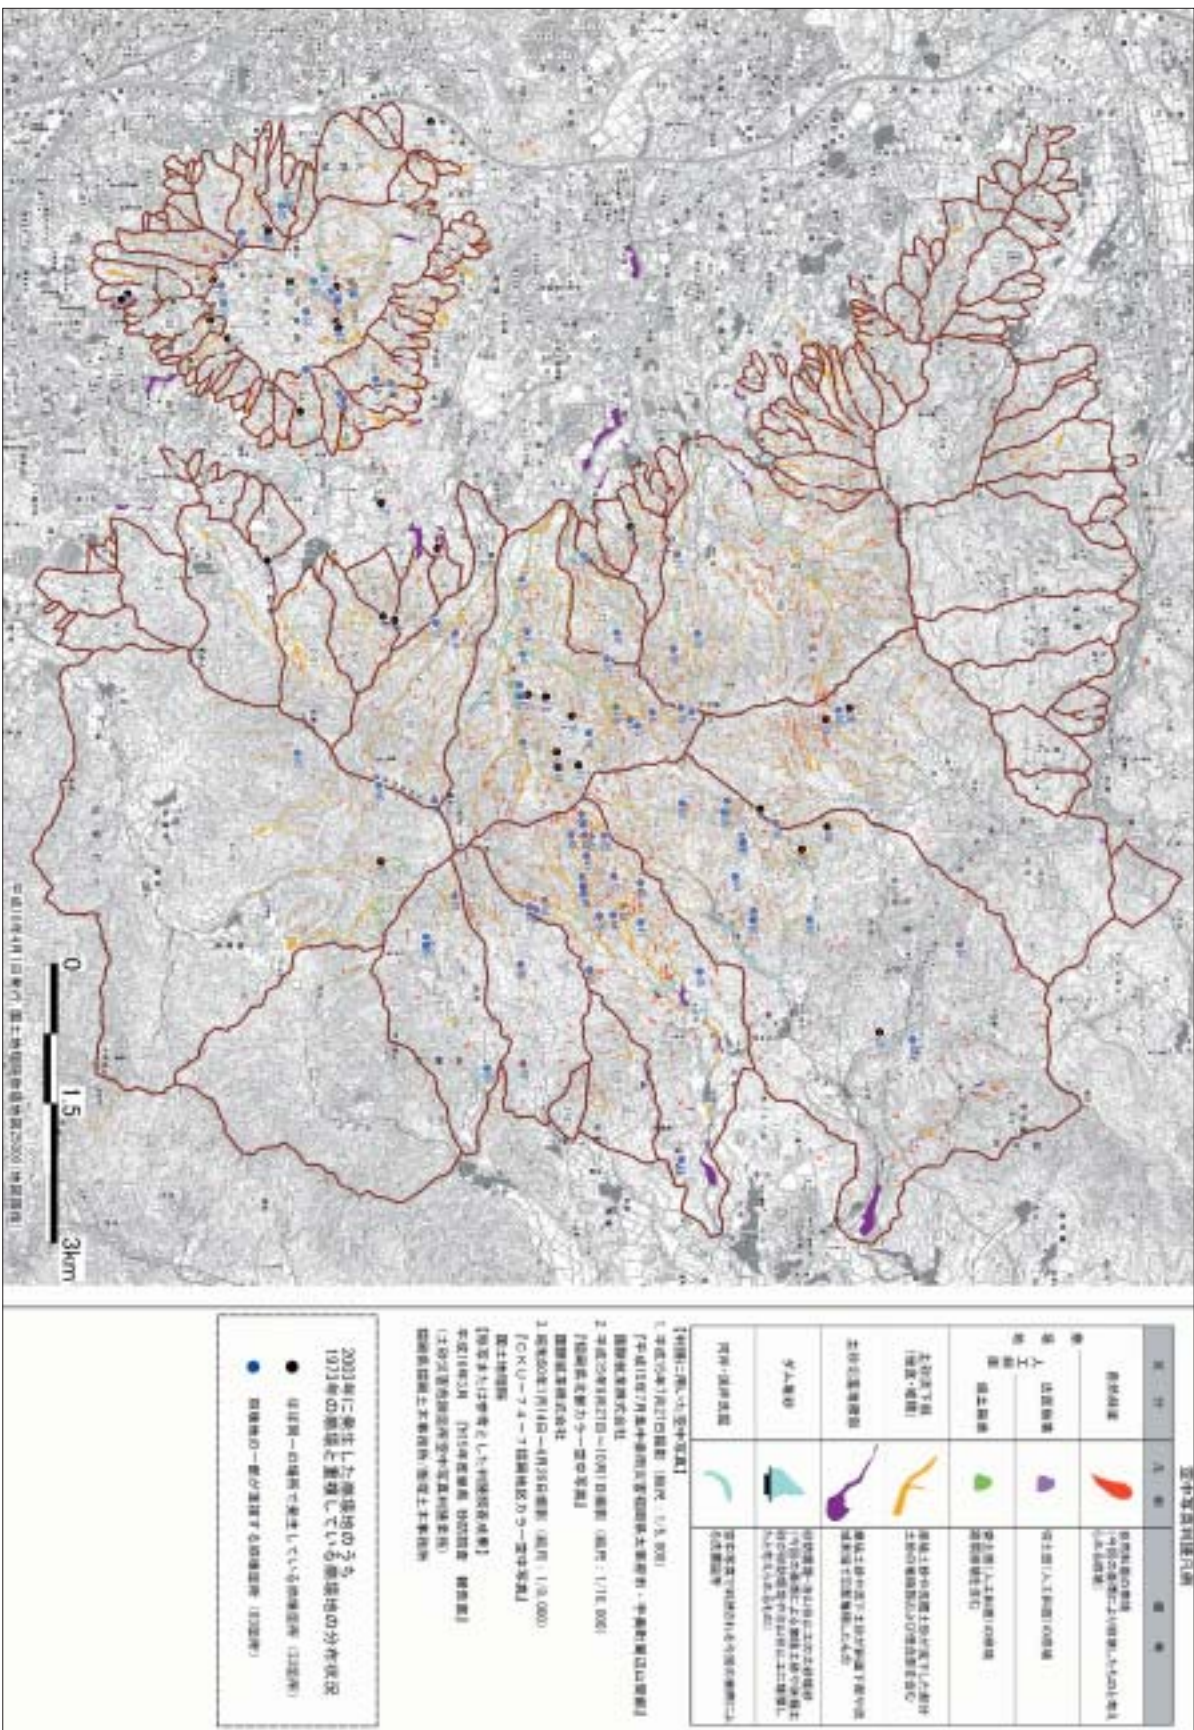
図-8には、昭和48年災害時と平成15年災害時の重複崩壊地分布を示す。この重複分布域は降雨の多かった地域とほぼ同様である。

図-8 昭和48年災害時と平成15年災害時における重複被災地分布
