八木浩司* 千木良雅弘**

2 2005年パキスタン北部地震に伴う地すべり・斜面災害

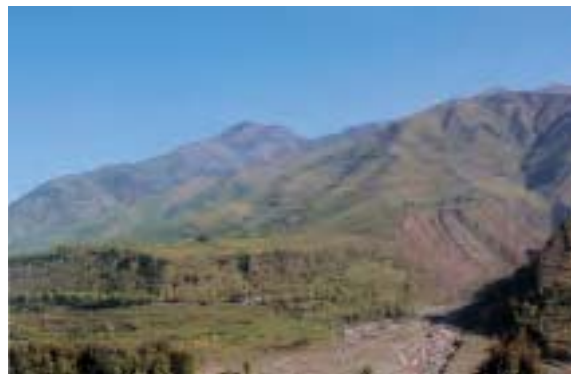
写真1 ムザッファラバード断層に沿った撓曲崖

南東30kmのダラン (Dhallan) を経てチックカル (Chikkar) にかけて震源地表断層が連続する (図1)。本断層は、河谷沿いに発達する段丘面と山地斜面の境界あるいは、高位の段丘面上に撓曲崖を形成している (写真1)。今回の地震が、地形景観的に最も大きなダメージをもたらしたものは、この断層線上盤側の山地斜面あるいは、撓曲崖である。それらの山地斜面は、全面的に浅層崩壊を起こしたり (写真2)、未崩壊部でも斜面上部にクラックが連続して発達する。地表地震断層直近の撓曲崖あるいは段丘面上には、河谷の走向に平行なテンションクラック、斜面構成層 (主にcolluvium) のトップリングに伴う逆向き小崖が無数に発達している (写真3)。家屋の倒壊も顕著である。しかし、断層下盤側や、断層上盤側でも断層線から1 km以上離れた場所での斜面崩落等は激減する印象が強い。

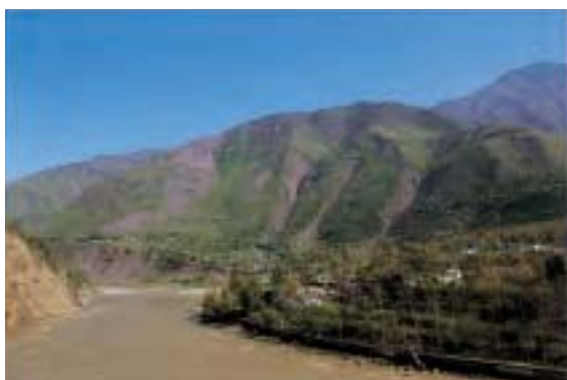
写真2 バンディ・タギアンにおける地震断層沿いの斜面崩壊

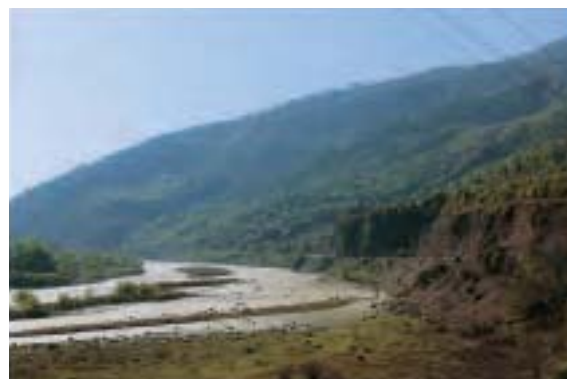
空中写真判読で地すべり地形と判断されたものは、ジールム川左岸側で本流に合流する支谷沿いの北西～北向きの斜面に多い (写真4)。それらは、おおむね北西方向に傾斜した斜面が層理面に斜交するよう楔状に北側に滑ったものである。さらに、そ

写真4 クローチ付近の流れ盤地すべり地形

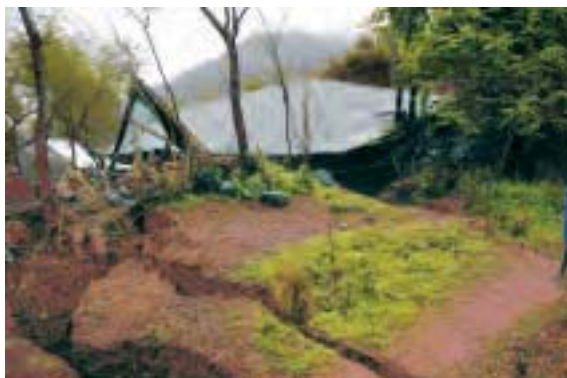
写真3 ドパッタにおける撓曲崖上のクラックの発達と家屋の倒壊

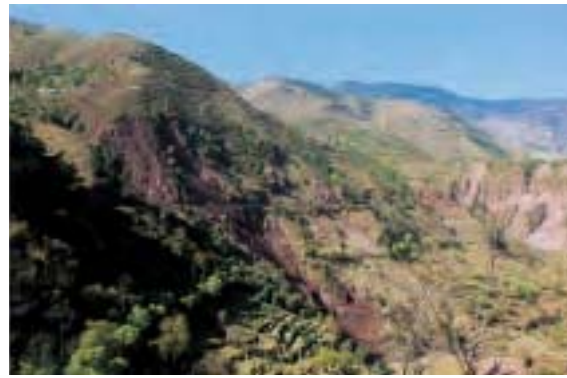
れらのうち移動域がジールム川左岸側へ拡大したものは、同川の蛇行によりその基部が攻撃斜面化して強い浸食を受けている (写真5)。

写真5 ダニー東の攻撃斜面上部の深層地すべり

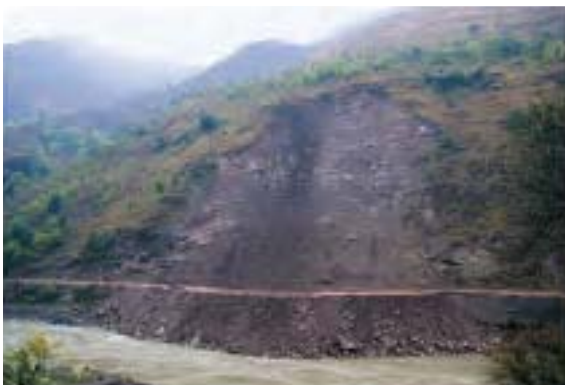
バディハラ地すべり (写真6) は、受け盤斜面の岩盤クリープやトップリングから発達した地すべりである。ここは、本来は流れ盤で深層の地すべりが発生しにくい箇所と考えられる。しかし、空中写真判読から滑落崖とその下部のバルジングを伴った上

に凸型斜面が発達し、滑落崖直下の移動体上には斜面の最大傾斜方向に直交する引っ張り割れ目・クラックが多数認められる。そもそも70度以上の急斜面が河川の攻撃斜面としてその基部を浸食され不安定化しやすい場所であったが、道路開削によってさらに斜面全体がほとんど垂直崖化したものである。パキスタン地質調査所イスラマバード支所副所長のムガール氏によれば、道路拡幅工事の際、開削に発破が多用されたことで、受け盤斜面を構成する岩盤内に多数のオープンクラックが発達したらしい。空中写真判読から見れば、道路拡幅工事前からすでに滑落崖の形成が認められることから、拡幅工事の際の発破は、既に発達していた開口割れ目系の拡大や不安定化に寄与していたものと考えられる。そして今回の地震でその不安定化が進行したものと考えられる。

写真6 バディハラにおける岩盤地すべり

地震によって活動化した深層地すべりは、すべて旧地すべり地形として認定された箇所、再活動したものであることが明らかとなった。変位量から判断されるその活動度は、背後斜面の傾斜に依存している、すなわち、50度以上の急崖で地震による再活動が激しい。それらは、ジールム川本流の攻撃斜面となっている箇所とも一致し、道路下面にまですべり面が発達していることが、道路面の変状からも把握できた。さらに、地質構造的には、受け盤斜面でも岩盤クリープやトップリングから発達した深層すべりが認められた。それらについて今後降水時の監視と道路規制が必要と考えられた。その典型例としてバディハラ (Badihara) 地すべりがある。

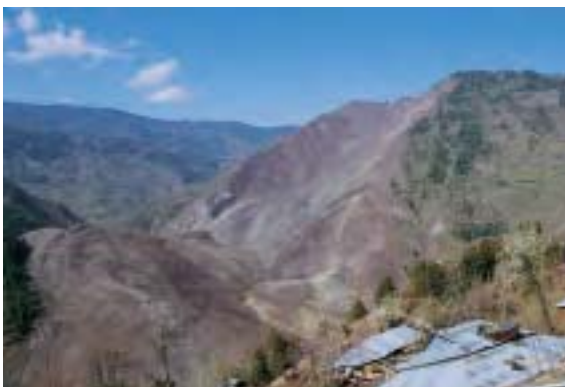
写真7 ダンベ地すべりの全容

(Dandbeh) 地すべりと呼ばれている。ダンベ地すべりは、チックールから稜線沿い東側 2 km に位置する。尾根頂部直下の海拔1800m付近から谷底の海拔1200m付近にかけて斜面長 2 km が最大幅500m、深さ50mが楔状に抜け落ちたものである（写真7）。その移動体の規模は10⁷立方メートルクラスである。

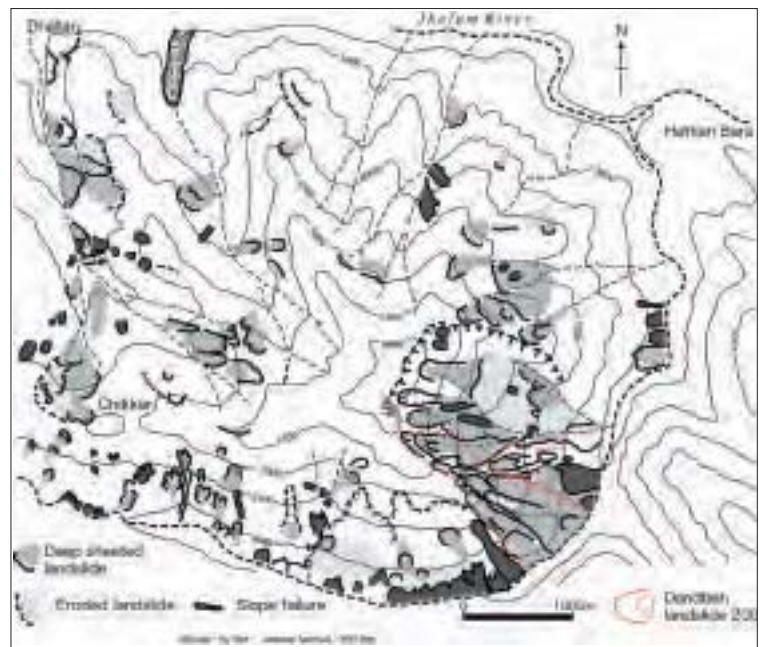
- 1 今回の大崩壊地の北に古い大規模深層すべりの残存物（北部ブロックとする）があり（図2）、それは今回動かなかった。
- 2 今回崩落した他の地域の斜面に比べ広い範囲で、比較的浅い（10m程度の深さはあるものと予想される）初期のすべりが全体的に発生していた。冠頂部の稜線トップには、クラック地形が多数認められた。
- 3 今回のすべりは、南にプランジした向斜軸上で発生している。この後者は西側が緩傾斜、東側が急傾斜の非対称で楔状である。

図2 2005年パキスタン北部地震で発生したダンベ地すべり（赤細実線）と地震発生前の地すべり斜面崩壊分布
地震に伴ったダンベ地すべりの位置は現地観察結果、地震発生前の地すべり・崩壊分布は空中写真判読による

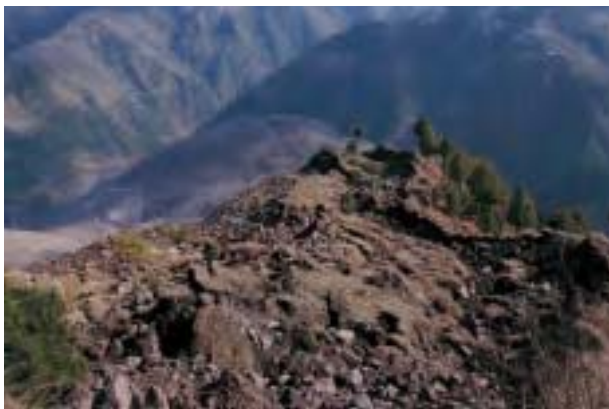
写真8 ダンベ地すべり主滑落崖直近斜面上のクラック変形

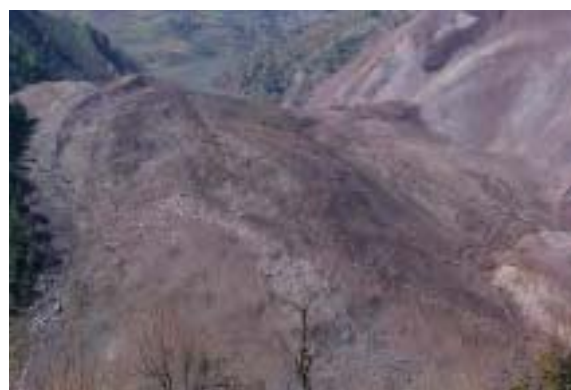
写真9 地すべりダムをなす地すべり移動土塊

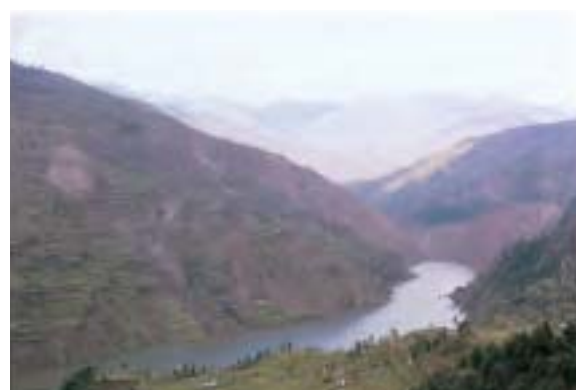
写真10 ダム湖に接する旧地すべり移動体
