中国砂防研修について

酒井 敦章

(財)砂防・地すべり技術センター
総合防災部

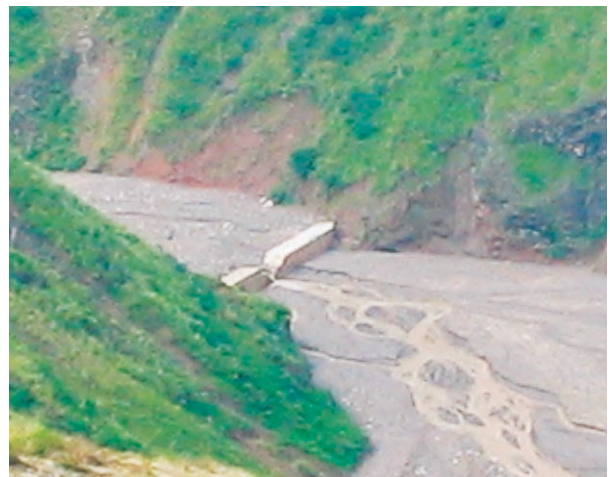
写真-1 小江本川上にある砂防堰堤の堆積状況

流域内の至る所に崩壊箇所が数えられないほど見られるためか、流路には土砂が異常に堆積している。東川泥石流観測所の報告によると、流域の年間平均河床上昇高は30cmほどになる。**写真-1**は小江本川上にある砂防堰堤の堆積状況を撮影したものであるが、堰堤は高さ10mで土砂流出抑制を目的に設置したが、設置後数年で堰堤の上流側はほぼ満砂している。

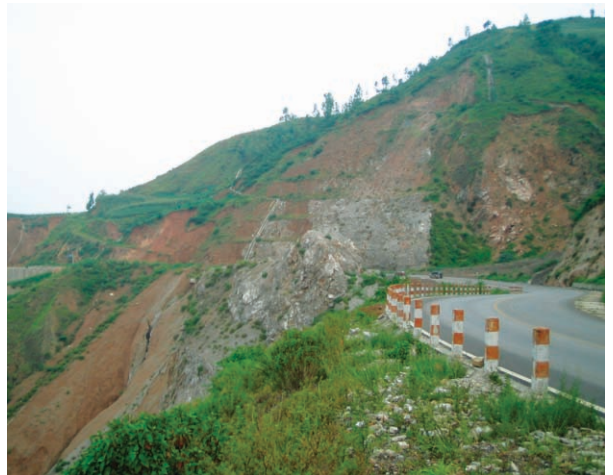
右の**写真-2**は、流域内の最大の町である東川に向かう幹線道路（阿旺郊外）と斜面の状況を撮影したものである。流域内の地質は主に粘板岩や泥岩であり、写真にあるように道路脇ではのり面対策が一部実施されており、小江本川上でも砂防堰堤による整備が行われている。しかし、流域全体で見ると未整備箇所が数多くみられる。

写真-2 阿旺郊外の道路と道路脇斜面の状況

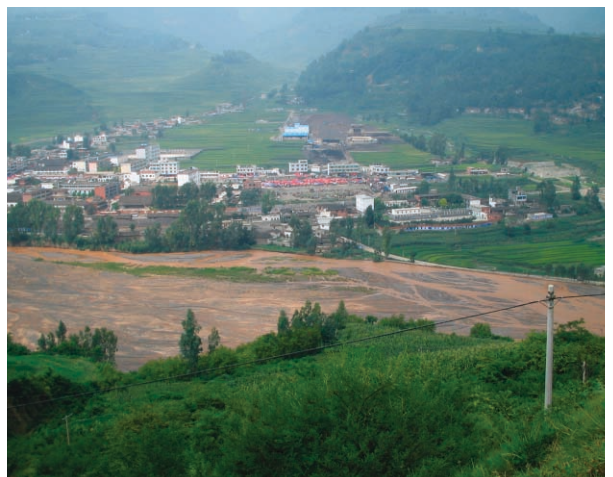
これより北に進む（小江の下流へ）と、阿旺という町がある**写真-3**。阿旺の横を流下しているのが小江本川であるが、河床上昇が進行している。対岸からの遠望であるため道路と河川との比高差は確認できていないが、おそらく数m程度であり、今後は河床上昇とその後の増水により町が被災することが予想される。通常であれば、本川上流に堰堤の設置や除石、土砂の浚渫が必要であるが、現状では本川上に数基の堰堤しか整備していない。

写真-3 阿旺という町と河川の堆積状況

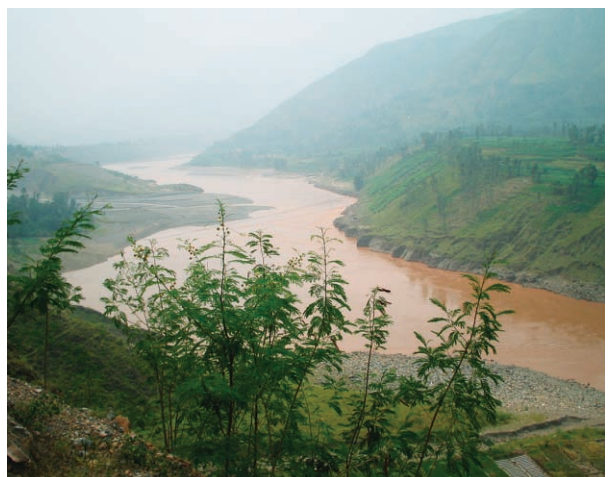
写真-4は金沙江との合流点を撮影したものであるが、小江では年間平均土砂流出が約4,000トンで（東川泥石流観測所の報告）、このうち約1,800トンが金沙江に流出す

写真-4 金沙江（長江）合流点

る。毎年かなりの土砂量が金沙江に流下している。金沙江本川の濁水を見る限り、本川上に粒径の細かい大量の土砂が流入している。金沙江への土砂供給源について東川泥石流観測所に確認したが、特定源はわかっていないとの回答であった。

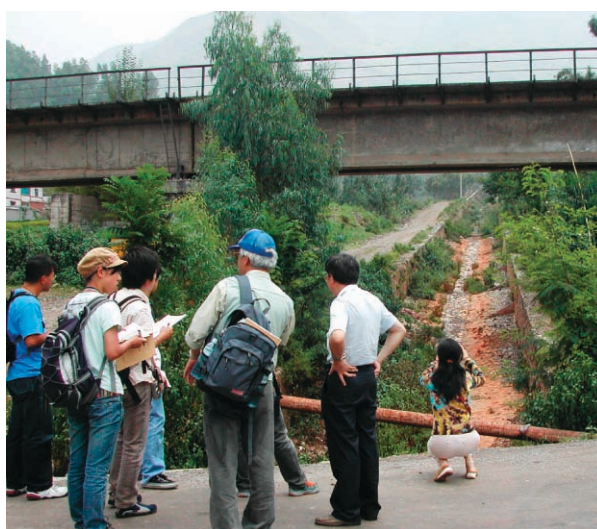
写真-5は「黒水溝」という場所で、整備された流路工と鉄道高架橋（災害後に高架化した）を撮影したものである。黒水溝では1985年に土石流により道路や鉄道、家屋が被災し、12名が亡くなった。被災前は道路事業や鉄道事業が縦割りで行われ、防災対策は後回しにされていたが、被災後は鉄道も高架化され、現在は災害発生から約20年が経過している。

写真-5 黒水溝の流路工と鉄道の高架橋

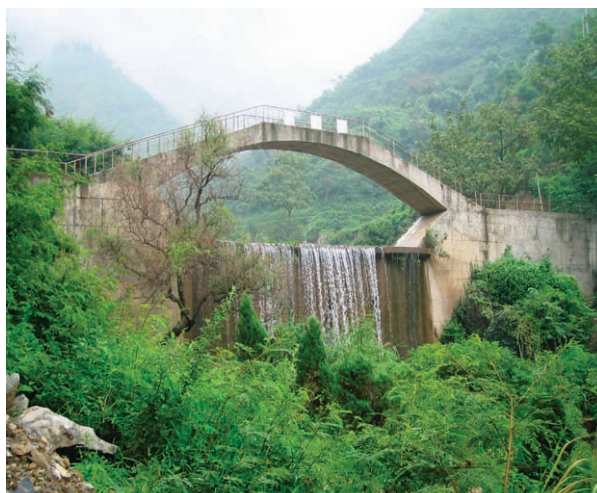
写真-6は東川の市街地にある土石流危険渓流の一つで「深溝」という場所で、市街地の中心に一番近い下流の堰堤を撮影したものである。堰堤の上にかかるのは歩道橋であり、対岸に渡ることができる。日本では見られない砂防堰堤である。先の黒水溝と同様、深溝では1960年代に2回土石流が発生し、7名が亡くなった。現在では6基の堰堤が整備され、東川の森林公園として住民に親しまれている。市街地の中心から車で10分程度の距離にあり、休日の散策には適度に近い場所にあるが、この上流域には標高4,000m級の山々がある。降雨量が多い場合には土石流が危惧されるが、小江流域内の年間降雨量は700～1,200mmで日本と比較すると少ないためか、対策後は土石流が発生していない。

写真-6 深溝の堰堤と歩道橋
