# 平成10年福島県南部における 土砂災害調査報告

## 土砂災害ソフト対策研究会

本報告は、同研究会の活動の一環として実施した福島県南部における土砂災害（平成10年8月26日～31日）に関するものである。

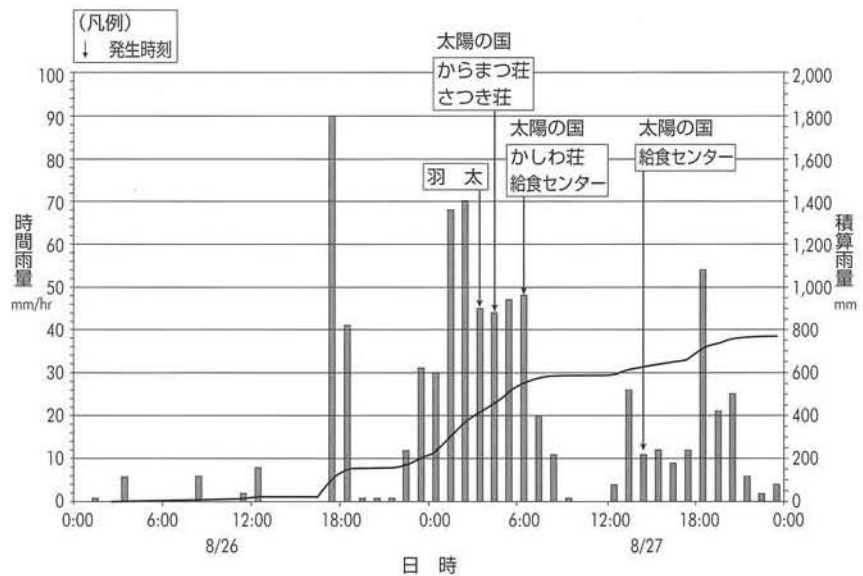
図-2(1) 雨量変動図と崩壊の発生時刻（建設省真船観測所）

崩壊発生時刻がわかり、かつ観測所近隣（2 km程度を目安とする）にあるものを抽出すると、各観測所における降雨の時間推移と崩壊発生時のタイミングとは概ね整合している（図-2(1)、2(2)）。崩壊は概ね積算雨量が400mmを超えた時点から発生し始めており、発生時点の1時間雨量は45mm前後が多い。しかし太陽の国（No.7~13）や赤仁田（No.3とNo.6）など、降雨条件がほぼ一致しているはずの狭い範囲内でも崩壊発生時刻のずれがある。

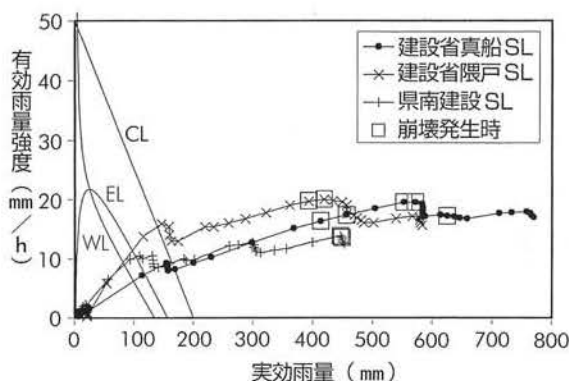
図-3 既往CL検証図

また、既往のCL図に今回発生した崩壊をプロットするとCLの右上側に大きく離れており、真船観測所におけるスネーク曲線（SL）がCLを超えてから実際に崩壊が発生し始めるまでには4~5時間を要している（図-3）。

このように、現行基準雨量と今回調査結果とはうまく整合していない。この原因としてはつぎのことが考えられる。

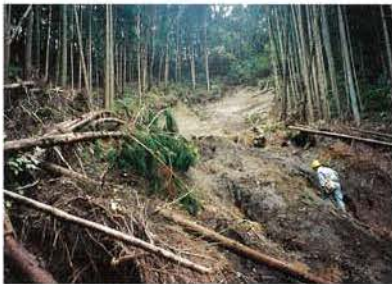
**羽太 (はぶと) がけ崩れ**  
風化層崩壊タイプで、溶結凝灰岩の風化部が崩壊した。崩壊源頭部の横断形は凹状を示し、地表水が集まりやすい集水地形をなす。斜面の勾配は35°と急傾斜を示し、杉の植林として利用されている。

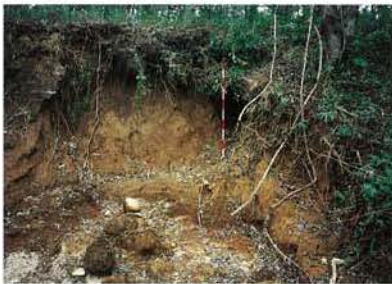
**太陽の国 (からまつ荘) 背後の崩壊地**  
火山灰質土崩壊タイプで、泥流堆積物上位のローム層、スコリア層、軽石層が崩壊した。源頭部には湧水跡地形としてφ2mの穴が形成されている(ボールの背後)。斜面勾配は10°と緩傾斜である。

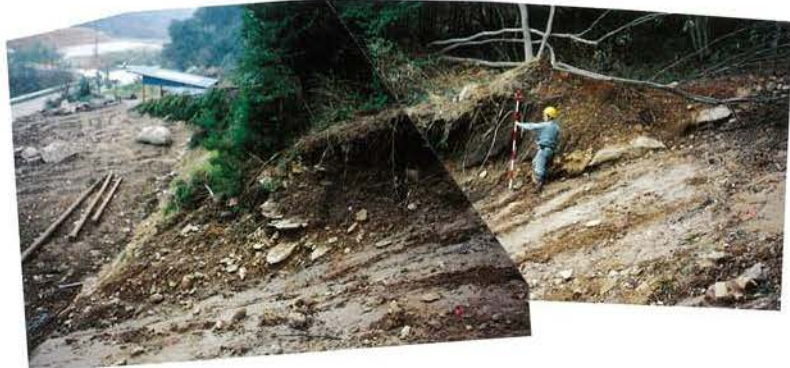
**靉ノ目 (よしのめ) がけ崩れ**  
二次堆積物崩壊タイプで、溶結凝灰岩の上に巨礫まじりの崖錐堆積物が分布し、これが崩壊した。溶結凝灰岩の斜面勾配は27°である。崩壊土砂は斜面直下の人家2棟を直撃した。

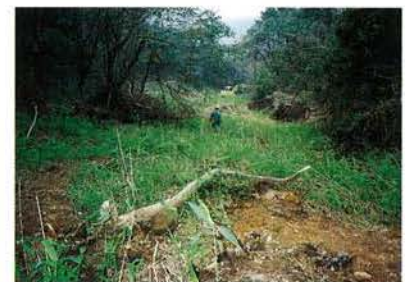
太陽の国(からまつ荘)背後の崩土流下区間  
火山灰質土崩壊タイプの崩土流下区間はササが流下方向に倒れており、溪床の侵食が見られない。  
多量の水と崩土が一気に流下したものと予想される。

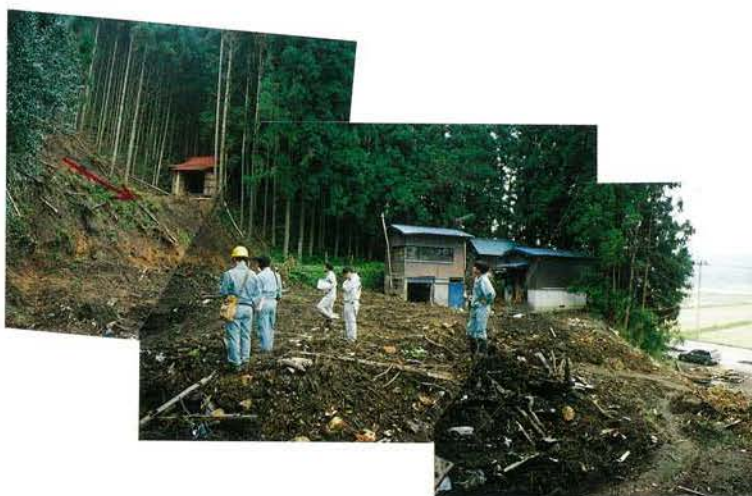
羽太(はぶと)がけ崩れの人家被災状況  
斜面勾配35°の風化層が崩れ、斜面直下の人家を直撃した(人家1戸全壊)。  
人家の斜面上方に位置していた神社の社はかろうじて被災をまぬがれた。

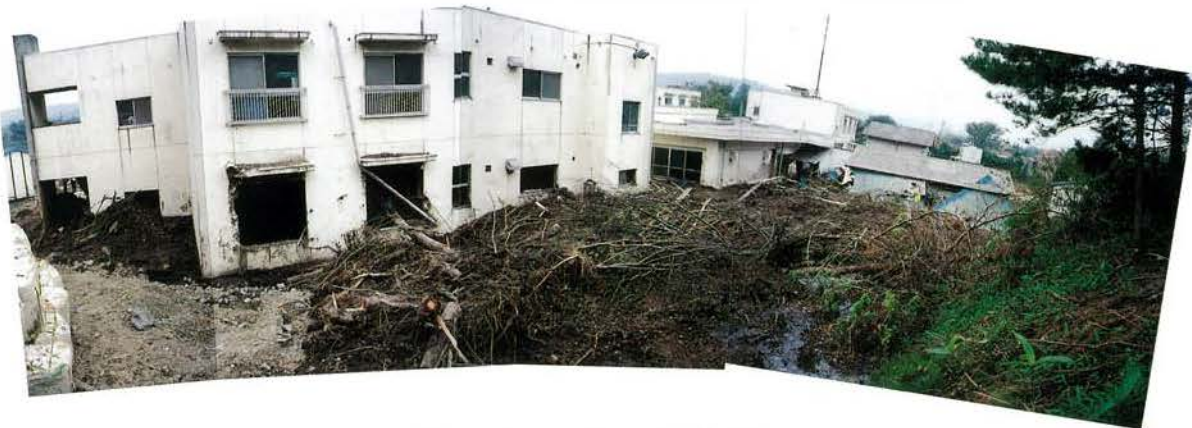
太陽の国(からまつ荘)への土砂流入状況  
背後の渓流内で発生した3箇所の崩壊土砂は渓流出口に位置する建物に流入した。礫は少なく火山灰質土からなる泥と流木が、施設内の災害弱者を襲い就寝中の5名の命を奪った。
