鋼製砂防構造物の現地調査報告

鋼製砂防構造物研究会

以下に上記調査箇所の中で、上の沢第4号砂防ダムについて抜粋する。

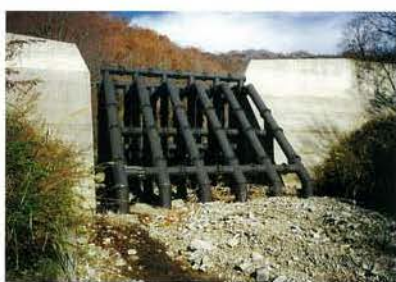
下流からみたダム正面

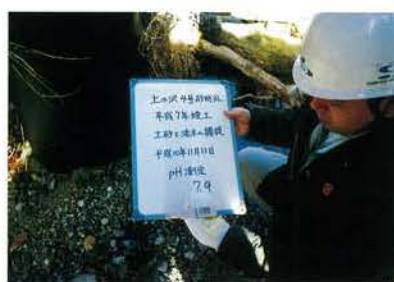
地建名	北陸地方建設局
事務所名	飯豊山系砂防工事事務所
河川名(水系名)	荒川
河川名(幹川名)	
河川名(渓流名)	上の沢
ダム名	上の沢第4号砂防ダム
構造物の形式	格子形
ダム高(m)	13m
ダム長(m)	62m
竣工年	平成7年施工
クラック(有・無)	なし
変形(有・無)	なし
調査年月日	平成10年11月12日
土石流捕捉履歴(有・無)	なし
流木捕捉履歴(有・無)	あり
洪水履歴(有・無)	あり
最大礫径(m)	0.6 (ダム上流側)
平均礫径(m)	0.28 (ダム上流側)
酸性河川(pH値)	7.9
常時流水(有・無)	あり
へこみ(有・無)	なし

pH測定結果

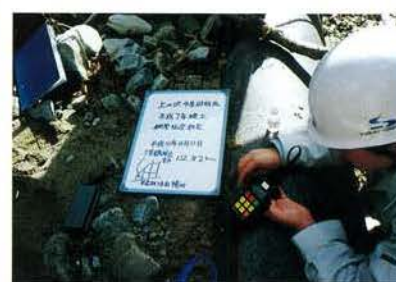
測定位置	位置	板厚
健全部	右岸側から3本目の横材	12.33
損傷部	右岸側から3本目の横材	12.32
健全部	右岸側から2本目の横材のフランジ部	21.47
損傷部	右岸側から2本目の横材のフランジ部	21.49

備考・損傷部は浮き錆除去後を指す。

板厚測定浮き錆除去部

①上の沢第4号砂防ダムにおいては鋼材の腐食速度は年間約0.003mm程度となっているのでほとんど腐食が進行していないことがわかった。

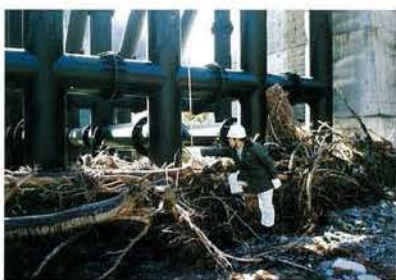
所見・上流右岸側に流木を1.5m程度の高さまで捕捉している。
 ・鋼管の板厚測定は腐食変化もなく、きわめて良好である。
 ・右岸側近傍下流に鉾山の土砂が落下。

ダム最上流柱にたまった流木捕捉

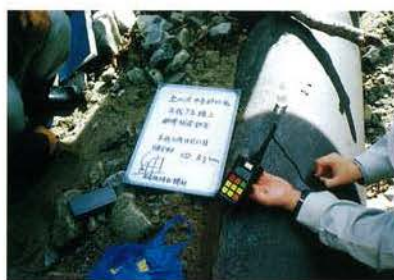
板厚測定健全部

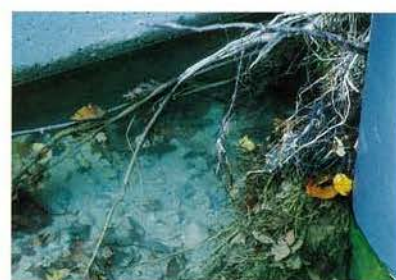
格子内にイワナ等の渓流魚が棲息

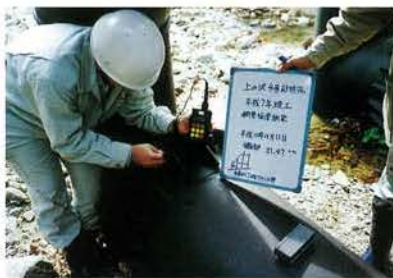
板厚測定フランジ健全部

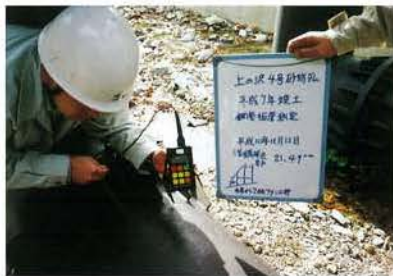
板厚測定フランジ浮き錆除去部

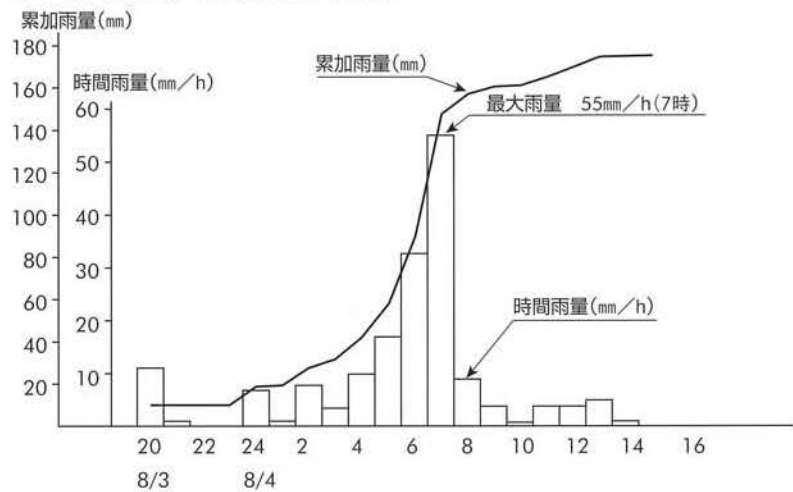
図-1 雨量状況調査 雨量観測所名：上赤谷

今回の流木および土砂の捕捉状況は平成10年8月3日～4日にかけての雨によるものである。

施設近くの赤谷雨量観測所によると最大時間雨量

が55mm/hであり、累加雨量は175mmとなっている(図-1)。
