テグシガルパ市ソト地すべりの機構と対策

藤田壽雄* 原龍一**

4. ソト地すべり

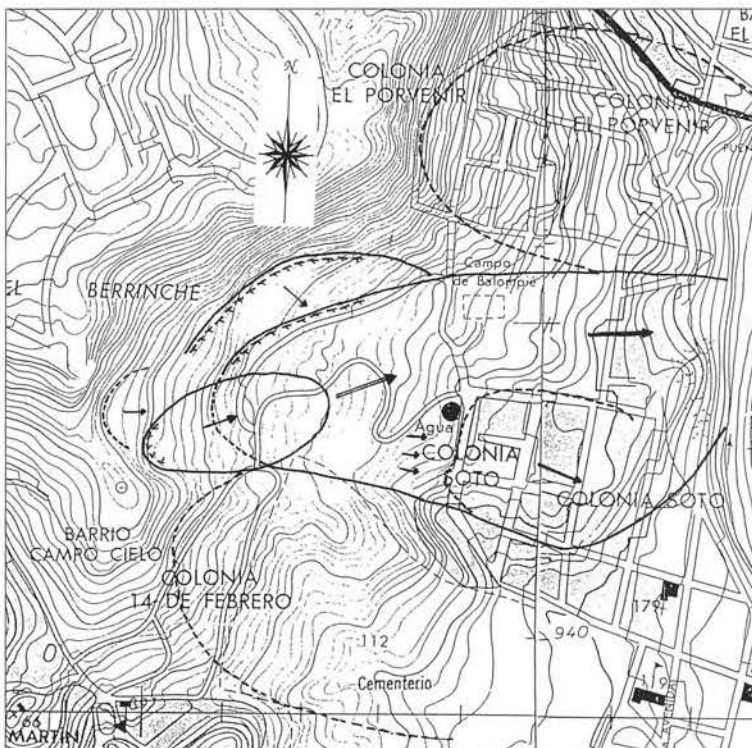
図-4 地すべりブロックの運動方向

地すべりであり、ほぼ100戸が全壊し7名が行方不明ということである。図-4に示すように、ソト地すべりを挟んで、元々は北部斜面、南部斜面を含む一連のさらに大きな地すべりであり、今回はその中央部分が活動したものである。

地すべり土塊は風化した角礫凝灰岩と、上部台地から供給された流紋岩礫などからなる崩積土層と考えられる。地すべりは人家のなかった頭部から中央部にかけての土塊を主動部分としている。図-4中に矢印で示したが、主動の運動方向はチョルテカ川に対して斜交する北東方向にすべり出し、下部に下るにつれて2方向に分かれる。南側半分の土塊は、下部の人家が多く建っていた台地状のブロックに突き当たって、著しい圧縮現象を生じながら下部ブロックを押し出した。下部ブロックの基礎岩盤の地層傾斜が斜面傾斜とは逆の「受け盤」となっていたため、図-5の縦断面図に示すように障害物を乗

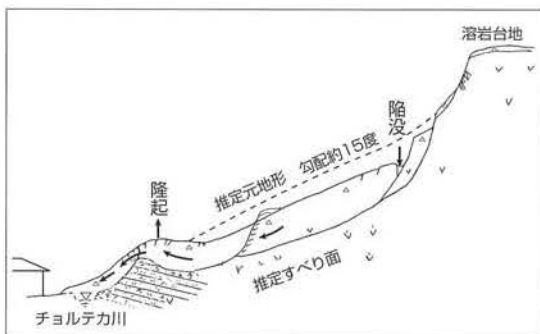
図-5 ソト地すべり北側副測線概略断面図

り越えるように隆起し、土塊の先端は川に向かって流れ下っている。また土塊の南側縁辺部も押し出し現象で南側境界に堆積している。

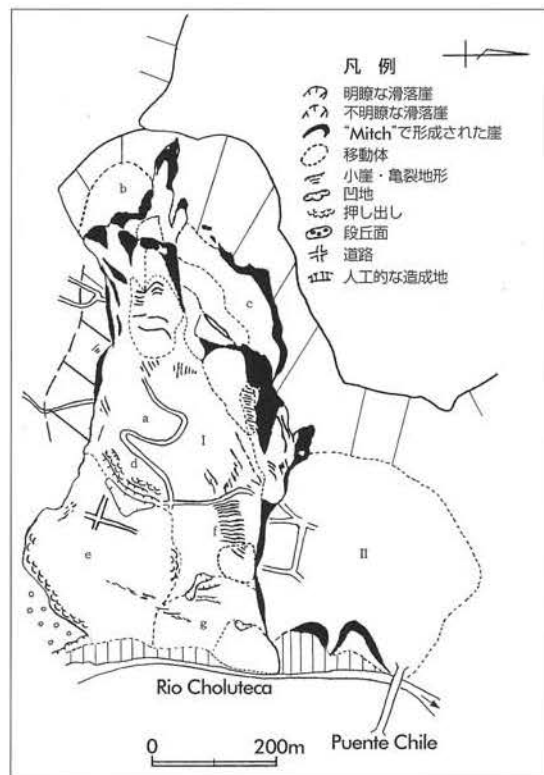
図-6 ソト地区空中写真判読図（災害後）

一方、北側は凹地形の斜面を地すべり境界線に平行して運動が継続し、すべり面が斜面傾斜と同じような傾斜であったので、地すべり本体そのものが Cholteca 川に押し出している。災害直後の空中写真判読による図-6 からも、滑落崖の連続性は下流側で明瞭であり、断層の存在も推定できる。従って河川を埋塞した土塊の性質は、崩土が斜面を流れてきた上流側（南）と地すべり土塊が上方斜面に直接つながる下流側（北）とは異なり、上流側はすべり面の位置が高いので河川の復旧開削による地すべりへの影響は小さいが、下流側の掘削は再び地すべりの不安定化を招くおそれが十分にある。

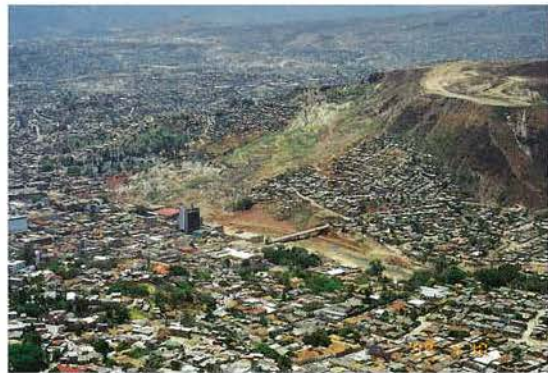
写真-1 地すべり地遠望 (ピカッチョ山公園から)
家屋群の途切れる斜面が地すべり。
 Choltecalca川にかかるチレ橋も損壊が著しい。

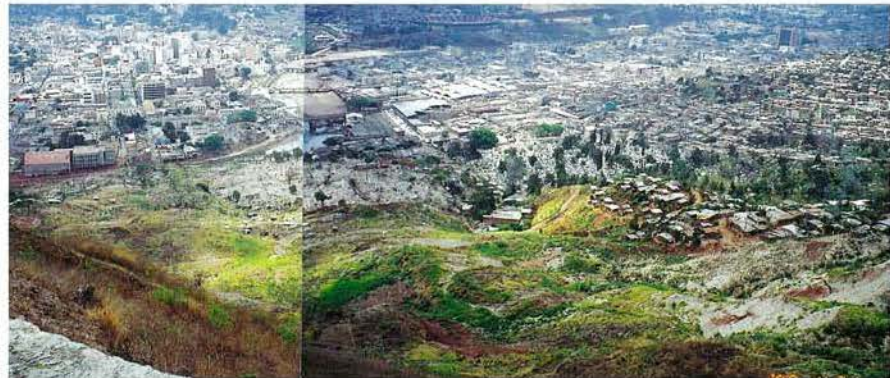
写真-2 滑落崖上部から下方を望む
川を挟んで左がテグシガルバ地区。右がコマヤグエラ地区。

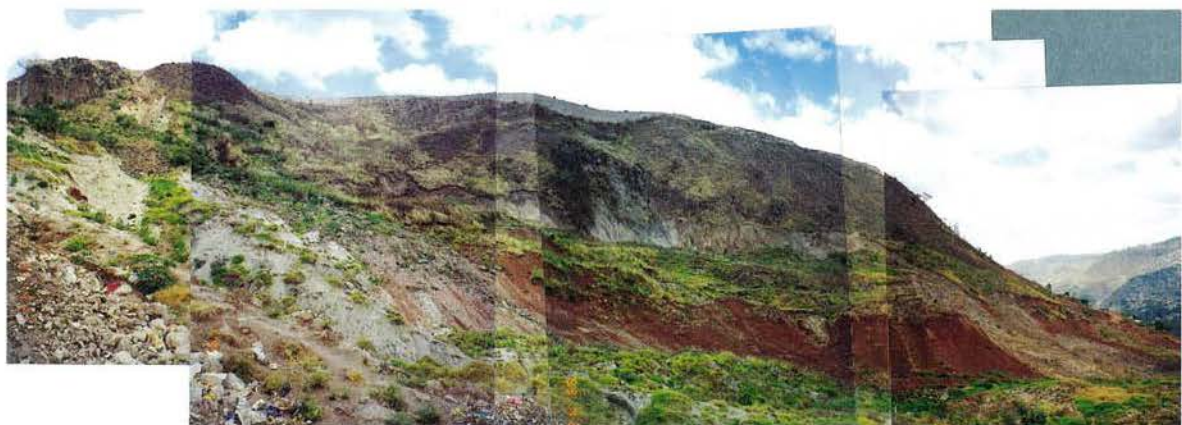
地すべり頭部では、主地すべりの運動によって脚部の抑えを失った滑落崖の急傾斜部分で、二次的な小地すべりが発生しており、地すべり本体の運動とは別個に運動を継続する可能性が高い。またさらにこの上部の滑落崖下に残存する小集落の台地も安定度が低いものと考えなければならない。

写真-3 地すべり中部の南側縁から上部二次すべりを見る

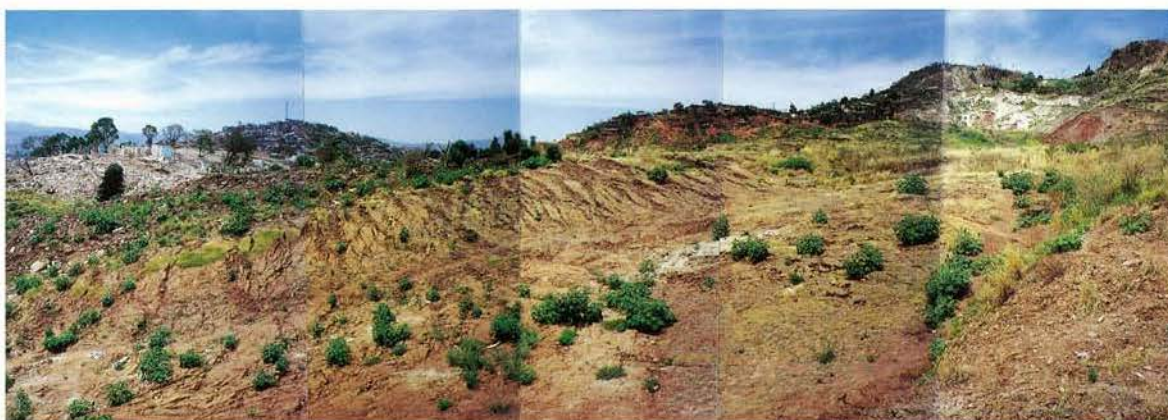
写真-4 地すべり中部から下部の状況

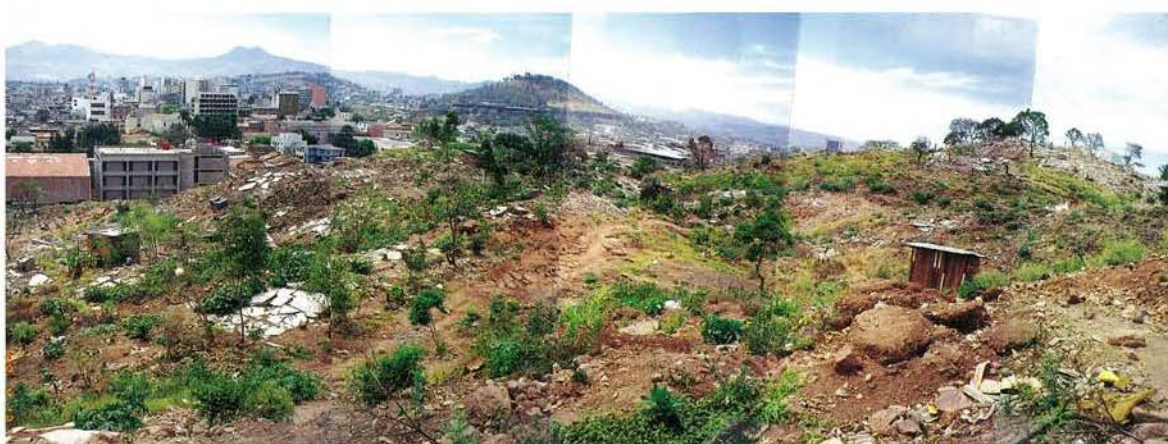
写真-5 地すべり下部
避難していた住民が早くも簡易な小屋に住み始めた。

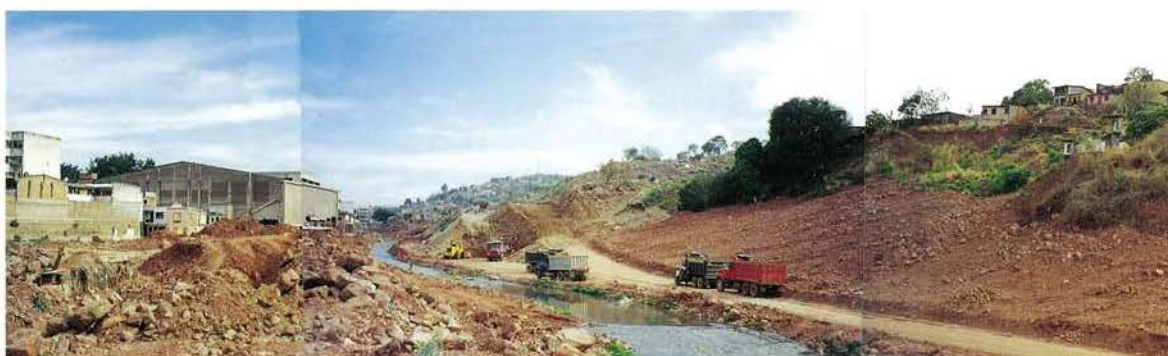
写真-6 地すべり末端、 Cholteca川の開削工事
