平成11年広島県土砂災害調査報告

土砂災害ソフト対策研究会

本報告は、同研究会の活動の一環として実施した、広島県における土砂災害（平成11年）に関するものである。

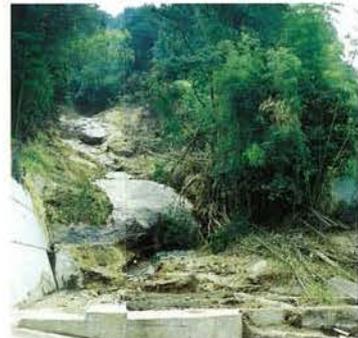
吉浦東町 土石流流下域の状況
 溪床は露岩している。両岸には崩積土が堆積している。

吉浦東町 下流部の状況
 溪床に比較的新鮮な花崗岩の露頭が見られる。この露頭の直下流に被災者宅があり、土石流により家屋は破壊され、道路をはさんで向かい側の家屋も全壊した。

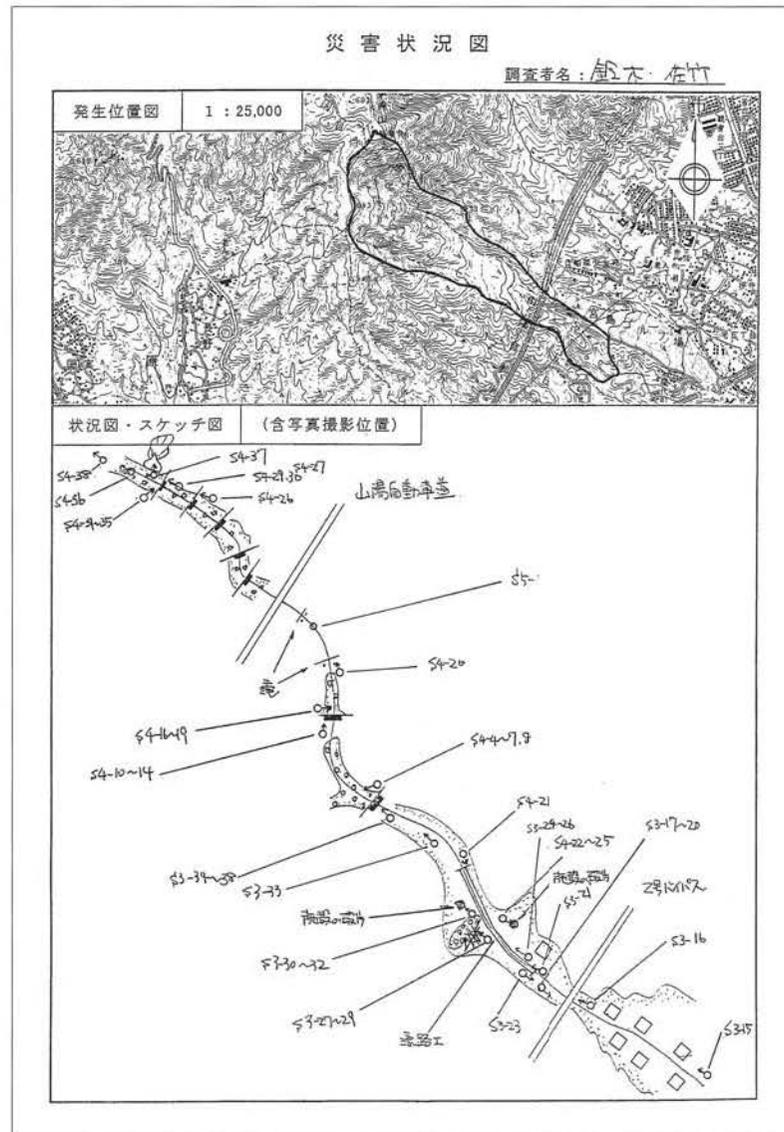
資料-2 (2) 災害状況図

土石流災害調査書				
1999年 7月 13日 調査者 鈴木・佐竹				
地点情報	箇所名	広島市佐伯区屋代3-16-9 屋代川	土石流危険 渓流番号	
	場所	広島県 広島市佐伯区 屋代3-16-9		
	河川名	八幡 川水系 屋代 川	所管事務所	
災害情報	発生日時	1999年 6月 29日 15時 0分頃	気象条件	
	被害状況	全壊 8戸・半壊 14戸 人的被害	死者 1名・負傷者 名	
	降雨条件	連続雨量 mm (日 時 ~ 日 時)	最大日雨量 mm (日 時 ~ 日 時)	最大時間雨量 mm (日 時 ~ 日 時)
	観測所名	(現地まで km)	異常気象名	
書情報	発生状況 (聞き込み等)	土石流の 流動タイプ 石礫型・泥流型・土砂流型・ その他 (上流:石礫型、下流:泥流型)		
	発生タイプ	せき止め型・崩壊型・渓床堆積物流動型・ その他 ()		
	流下状況	洗掘等:崩壊発生→渓岸・渓床の土砂を巻き込みながら流下。		
	堆積状況	規模等:谷出口で氾濫。ここで巨礫が堆積。比較的細粒部が下流に流下している。		
	前兆現象	土石流発生の10分ほど前に、近隣で小崩壊発生。		
	過去の履歴			
流況	性状	流域面積	渓床平均勾配 10~20°	
	地質・岩質	花崗岩		
流域	風化の程度	マサ化が著しい。		
	表土層の状況	花崗岩の礫を含む強風化マサ土		
情報	荒廃状況 (崩壊等の分布)	渓流の源頭部には崩壊地がある。中~下流部には、渓岸侵食を受けている部分も見られる。		
	植生の種類	裸地・草地・木・針葉樹・広葉樹・混交林		
情報	樹高	高木・中木・低木	コメント:	
	繁茂状況	密・中・粗		
対策施設の有無	種類・基数	谷止工6基、流路工		
	規模	有効高4~8m

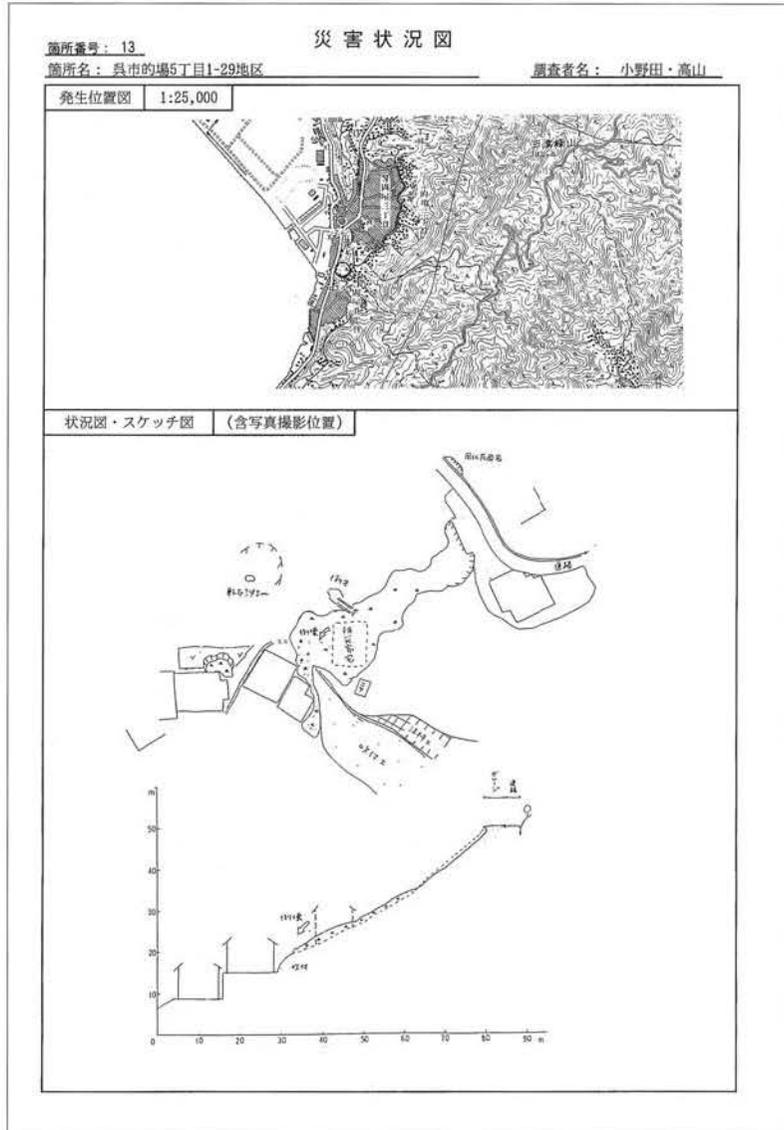
資料-3 (2) 災害状況図

地点情報	箇所名	呉市市場5丁目1-29地区		箇所番号	13	ランク			
	場所	広島県 呉市 市場5丁目1-29							
	所管事務所					指定地	☑・無		
災害	被害状況	全壊	1戸・半壊	3戸	人的被害	死者	1名・負傷者	名	
	発生日時	1999年 6月 29日 16時 5分頃		気象条件	晴・曇・☁				
	降雨条件	連続雨量 (日 時~日 時)	■	最大日雨量 (日 時~日 時)	■	最大時間雨量 (日 時~日 時)	■		
害	観測所名	(現地まで km)		異常気象名					
	発生状況 (聞き込み等)	崩壊の規模	幅 20m・長さ 20m・深さ 1.5m	崩土量	600 m ³				
	崩壊のタイプ	表層崩壊・深層崩壊・岩盤崩壊・法面崩壊・その他 ()							
情報	発生機構								
	前兆現象								
	過去の履歴								
	勾配	最大	45度	平均	35度				
斜面	縦断形状	凸型・直線・☑型							
	横断形状	尾根型・直線・☑型							
面	規模	長さ	100m	幅	50m	比高	45m	発生域の長さ	20m
	地質・岩質	崩壊土・火山破砕物・強風化岩・段丘堆積物・軟岩・硬岩			崩壊地上方の道路のり面にて花崗岩確認。場所により風化著しい				
	表土の層厚	最大	2m	平均	0.5m				
	地質構造	流れ盤・水平・受け盤・㊦							
情報	風化状況	強・㊦・弱							
	湧水状況	有・㊦							
	人工改変状況	上部	中部	下部	全体	上部に道路(盛土?)、下部に住宅(切土?)			
植生	植生の種類	裸地・草地・竹林・針葉樹・広葉樹・混交林							
	樹齢	10年以下・~30年・~50年・50年以上							
	繁茂状況	密	㊦	粗	樹高	15m	胸高直径	0.3m	
対策施設の有無	有	種類			規模	・施工年
