6.29広島県土砂災害について

三宅美輝* 梶木敏仁** 菊井稔宏***

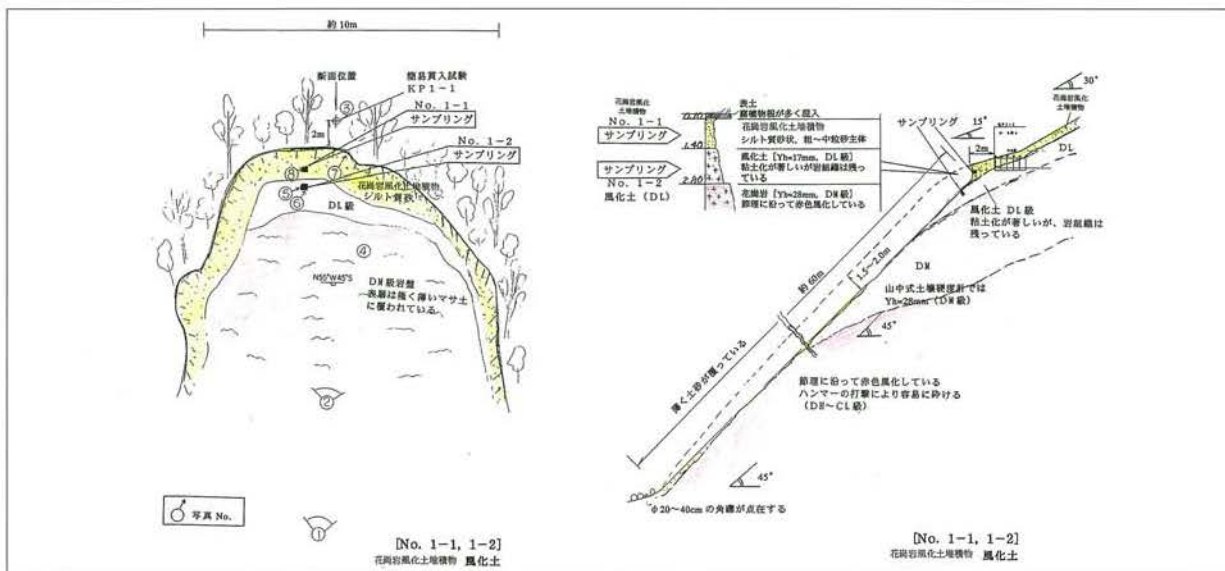
図-3 発生区域における模式断面図の一例 (中倉川)

土石流発生流域とがけ崩れの崩壊頭部から採取した不攪乱試料を用いて透水係数、圧密非排水三軸試験から求めた粘着力、内部摩擦角等の土質試験を行った。表-2、3 (11頁)にはそれぞれ土質試験内容、土質試験実施箇所を示し、図-3、写真-1 (11頁)には発生区域における模式断面図、発生区域の状況の一例として中倉川の場合を示す。

今回の崩壊発生箇所ではDL～DM級(極軟)の風化花崗岩(マサ土)が斜面上に多く残留していたため、降雨はこの層を通して浸透し、その土中に地下水位が形成されたと考えられる。

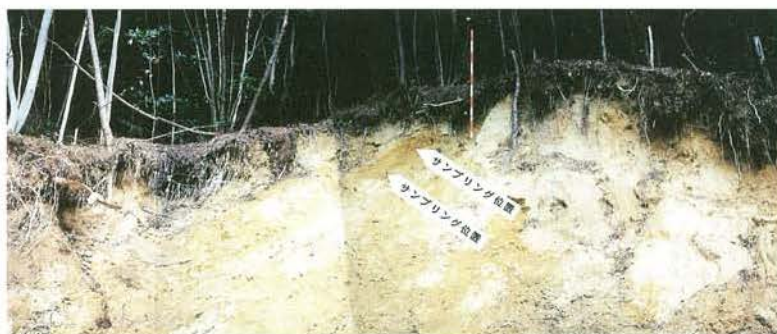
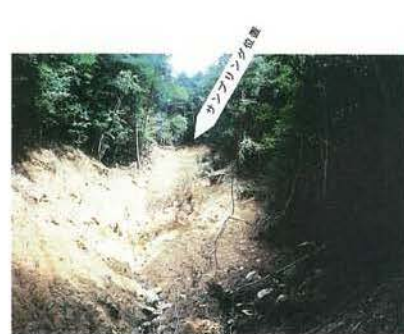
写真-1 発生区域の状況 ② 滑落崖サンプリング

それぞれの試験結果については割愛するが、特徴的な事項としては、広島市周辺と呉市周辺では、粘着力及び内部摩擦角に大きな違いはなかったが、透水係数においては呉市の方が小さく、やや水を通し

にくいことであった。また、強風化土または風化土とその下位層との境界は広島市、呉市とも1～2m程度であった。

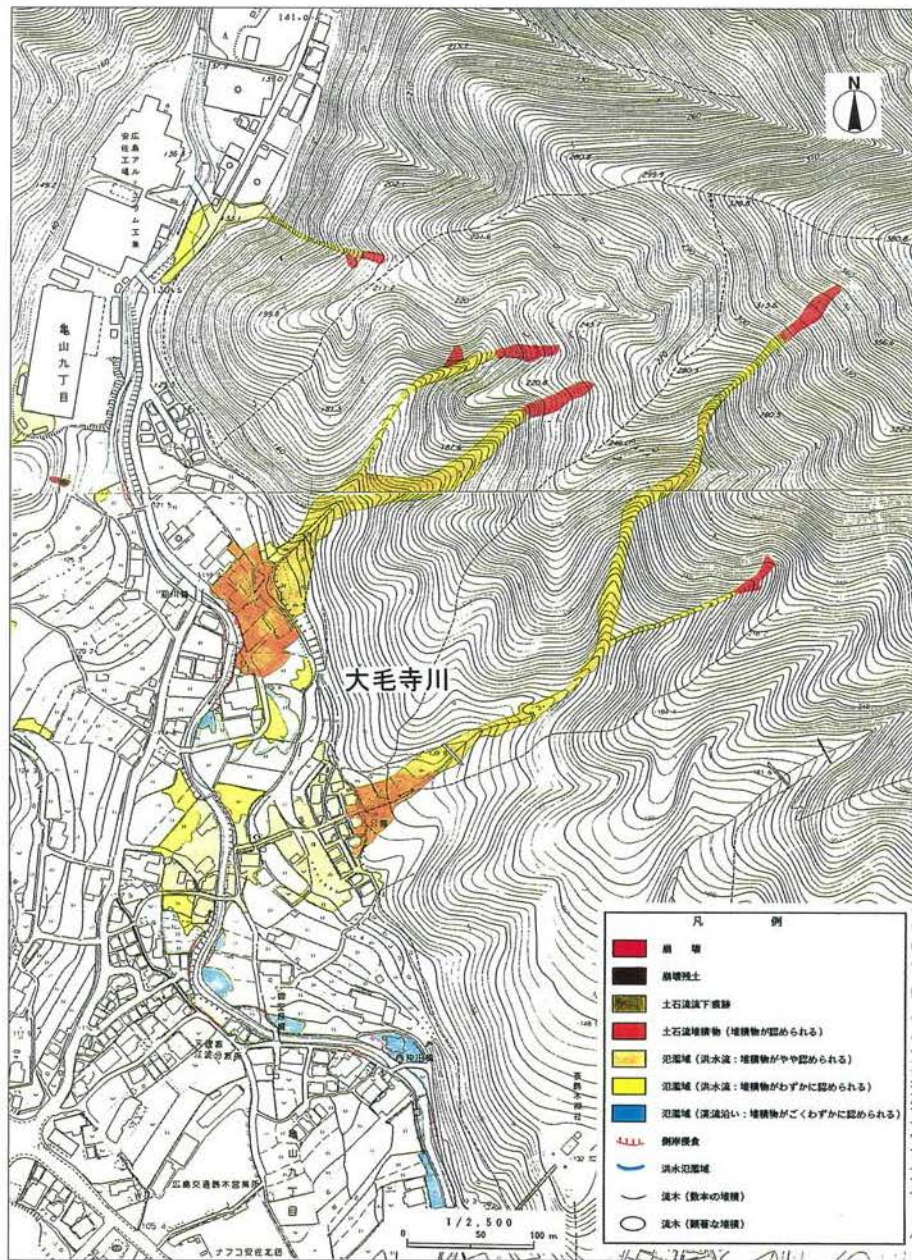
図-11 大毛寺川における土石流の発生・流下・堆積状況

図-11 (19頁) には一例として大毛寺川における土石流の発生・流下・堆積状況を示し、表-6 (20頁) には現地調査における各溪流の流出土砂の粒径、崩壊深を示す。

土石流発生溪流における山腹崩壊は、主に花崗岩の風化層の表層崩壊であり、崩壊深はいずれも 2 m 程度と小さい。中倉川や屋代川、荒谷川、下ヶ迫川支川では、流出土砂の中に 0.5~2 m の大きな礫が多数含まれている。土石流の流下に伴って、河床及び側岸が激しく侵食を受けている箇所がみられ、これらの侵食により土砂や流木が生産されている。

屋代川や古野川等では、氾濫域が人家の集中している下流まで達しており、被害が広域範囲におよんでいる。堆積している土砂は厚いところで 2 m 程度となっているが、全体的には 1 m 程度のところが多

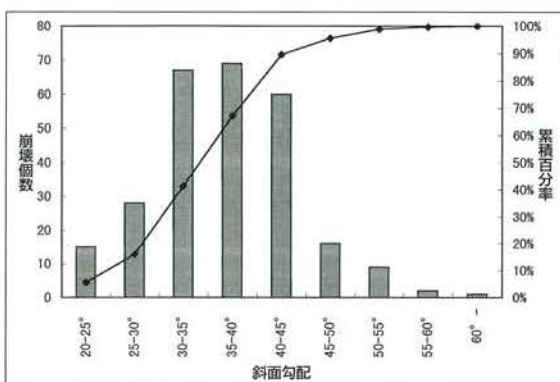
図-12 斜面勾配と崩壊個数

表-7（20頁）には各溪流における崩壊面積、崩壊深、崩壊面積率等を示す。図-12、13（19頁）には、それぞれ斜面勾配、崩壊面積と崩壊個数の関係を示す。これによれば、崩壊は斜面勾配30°～40°で多く発生していた。また、崩壊面積が100～200㎡の比較的小さな崩壊が最も多く見られた。崩壊深は全体的に浅く、2 m以下の崩壊がほとんどで、0.5～1 mの崩壊が最も多かった。

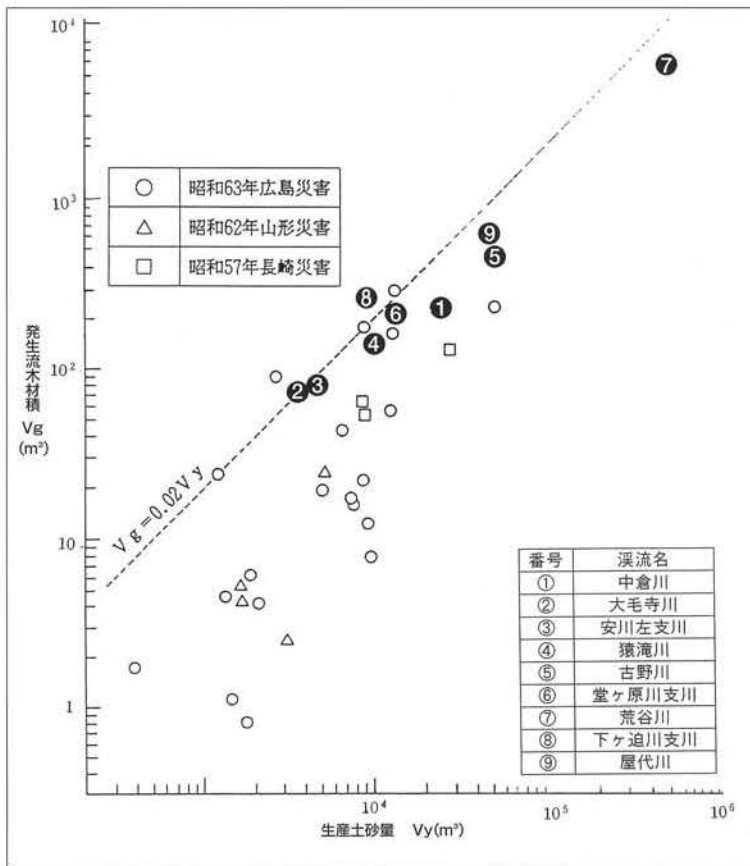
図-14 生産土砂量と流木量の関係

今回の災害においては、山腹崩壊や溪岸崩壊・侵食によって、流木が発生し、流木の流下によって保全対象への被害が拡大している事例があった。流木発生量は、過去の流木災害（昭和63年加計町災害や昭和57年長崎災害）時と比較した生産土砂量と発生流木量との関係から見ると、その上限値に近い値となっている（図-14、21頁）。

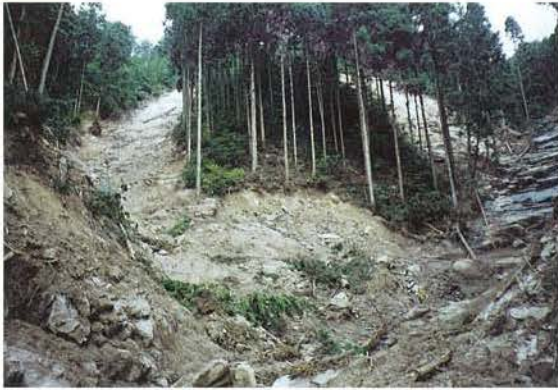
崩壊地状況

荒谷川の被災状況

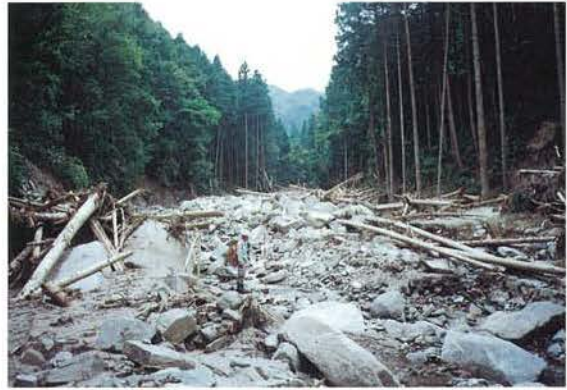
支川合流部堆積状況

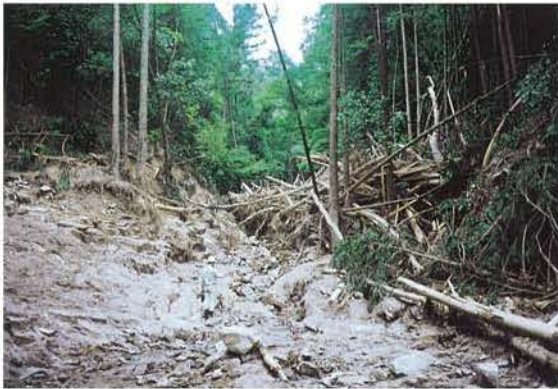
流下部状況

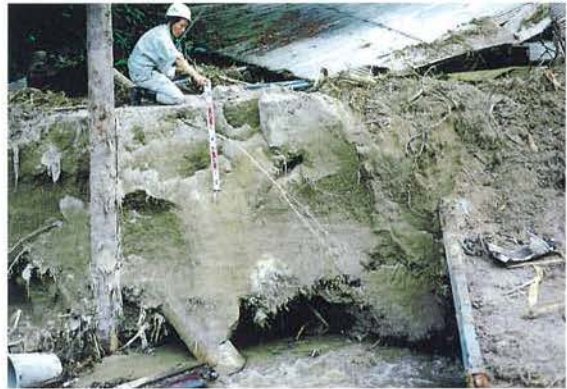
堆積部土質状況

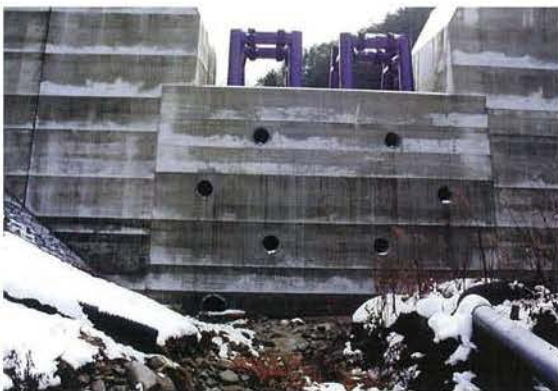
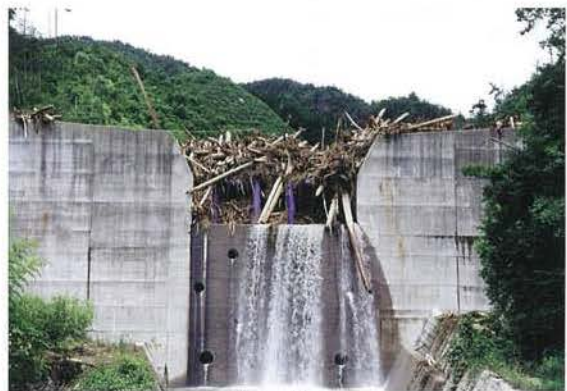
ダム上流（堆砂域）から見た本堤の様子

ダム下流から見た土石流発生後の様子

荒谷川砂防ダムの効果（左が発生前、右が発生後）
