平成11年9月岐阜県で発生した 台風16号による土砂災害調査報告

土砂災害ソフト対策研究会

本報告は、同研究会の活動の一環として実施した岐阜県における土砂災害(平成11年9月14日～15日)に関するものである。

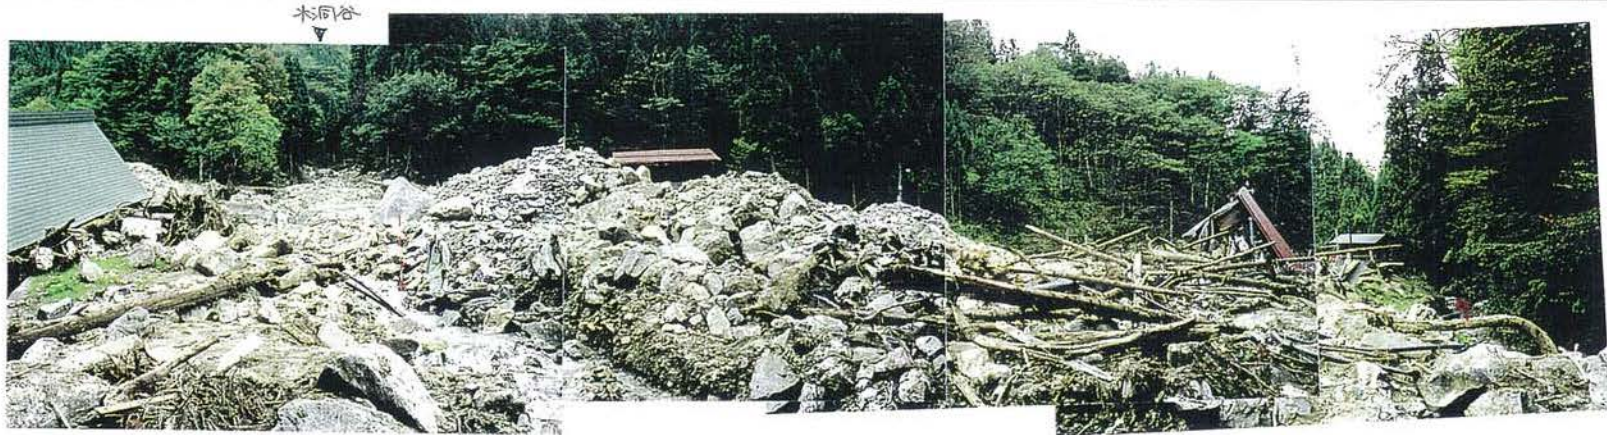
P-1 左手奥の谷より土砂が流入。左手に「小谷公民館」右手に「養魚場」があった。
養魚場で作業中の1名が死亡、1名が負傷。

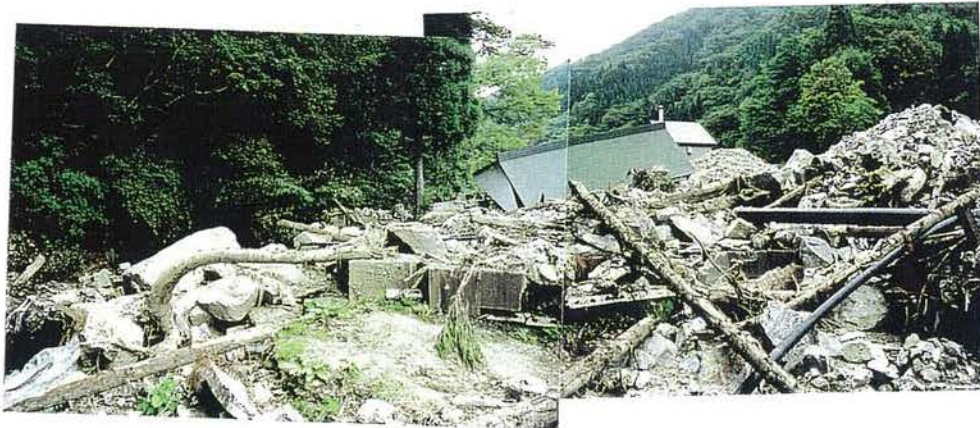
P-2 水洞谷の正面では、既存の建物を破壊した礫および流木が小谷川本川に達している。傾いている建物が小谷公民館とみられる。

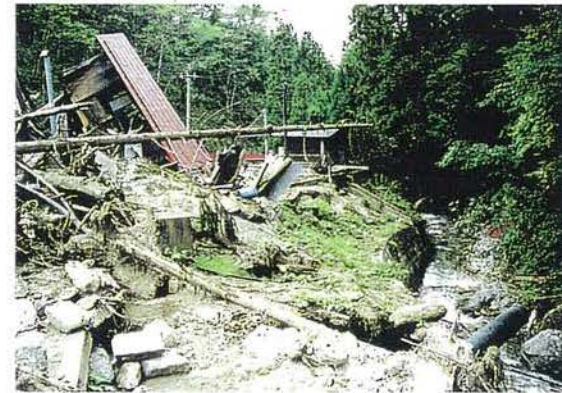
P-3 水洞谷正面より下流側では小谷本川まで土砂は達していない。
倒壊している建物は、養魚場管理小屋とみられる。

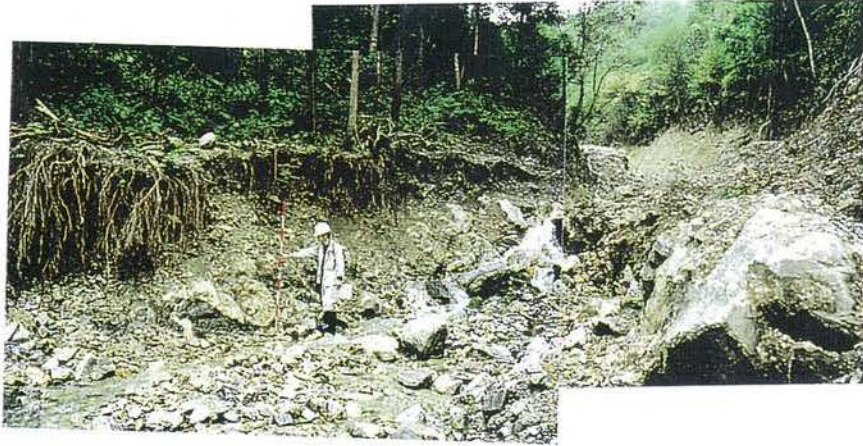
P-6 外湾部の河床・溪岸侵食が著しく、侵食された河床に岩盤を確認した。波状痕跡がみられる。

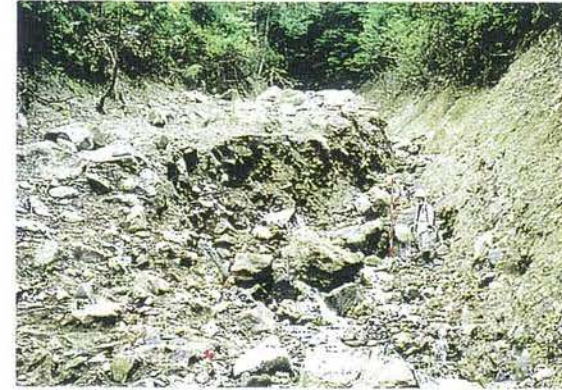
P-7 河道内には堆積土砂が残存している(断面D付近)。

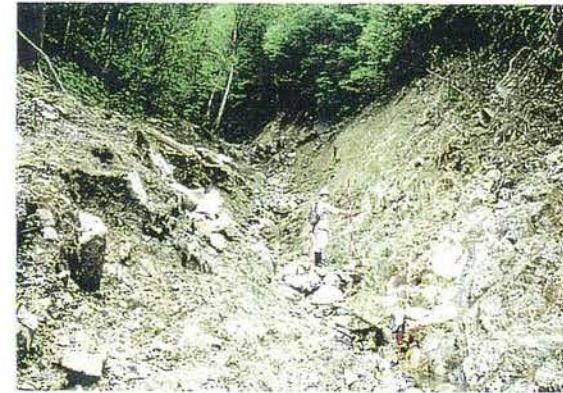
P-8 上流域では谷幅2m程度となり露岩がみられる。
