緑の斜面づくり対策の調査について

前田憲章*

* (財)砂防・地すべり技術センター斜面保全部主任研究員

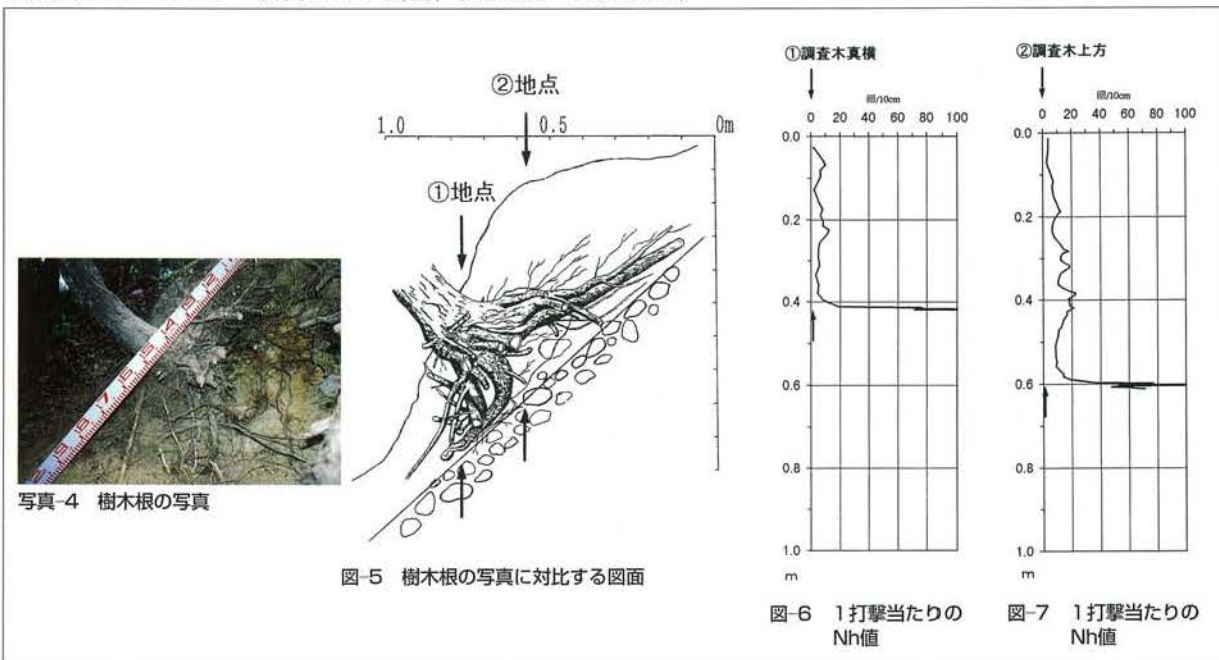
写真-4 樹木根の写真

樹木直近で実施したNo. 2の結果では、土層深(約40cm)で急激に(Nh値100以上)増加し、測定限界の値まで達した。

一方、調査木上方の試験箇所でも土層深(約60cm)で急激に(Nh値100以上)増加し、測定限界の値まで達した。これらの事実を確かめるため、さらに樹木根系網を掘り起こし観察による確認したところ土壌貫入計で把握された深さにおいて、根系の伸長方向が変わっていることが判明した(写真-4、図-5～7 40頁)。

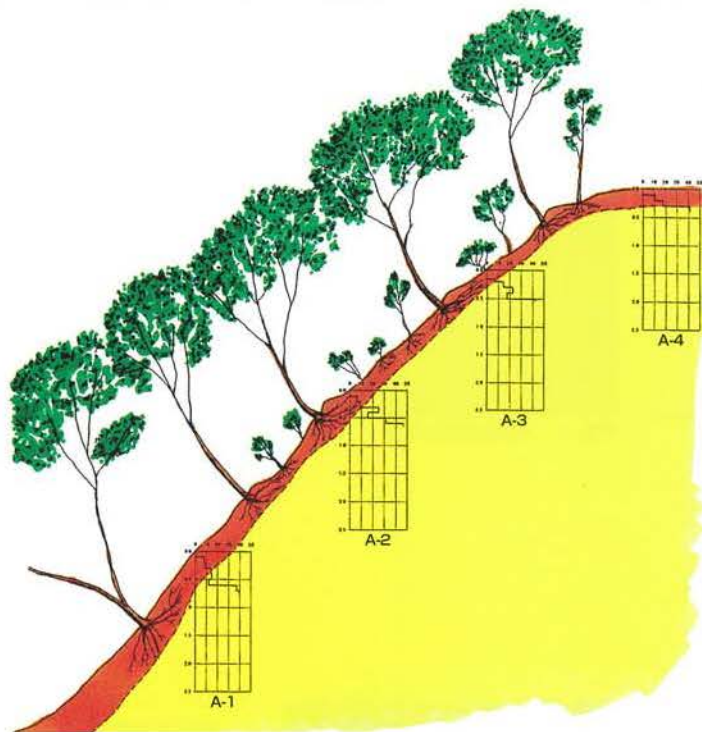
図-14 土壌推定断面図

系発達域(土壌域)の断面調査(*)を行った。その結果、過去に造園・緑化分野で多数のデータによる根系発達が可能な経験値(概ねNh値20以下)と同じく、根系発達域(土壌域)としてやはり図-15(42頁)ではS 20～40に境界がある。これらの測定値から図-14(42頁)のように土壌層の分布状況が断面図上で推定できる。

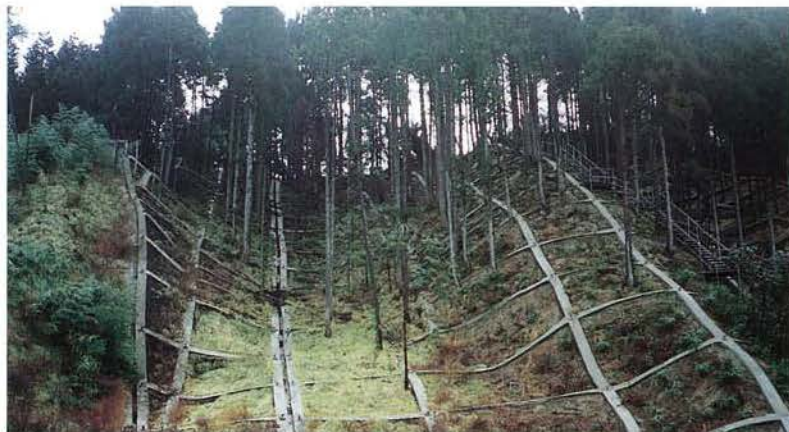
写真-8 調査例【秋田県：蒲田地区】 工法：大間隔法砕工

砕間隔を広げることで地上部の対策工露出が少なく抑えられ、林床植生の生育に必要な照度・立木密度が得られ、景観も保持できている。

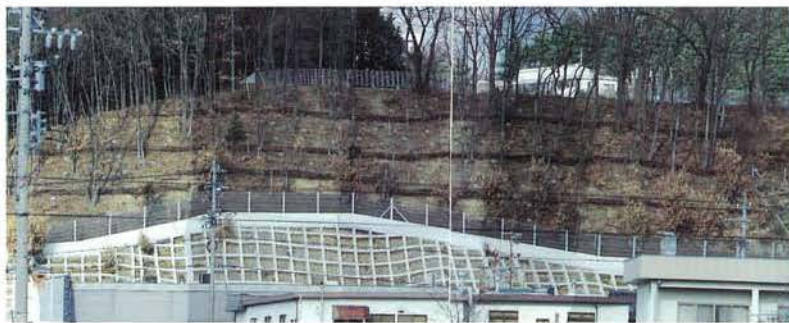
写真-9 調査例【長野県：下川手地区】 工法：鉄筋挿入工

鉄筋挿入土は樹木の伐採を極力抑えた施工が可能で、周辺環境に与える影響は小さくてすむことから、施工後も従前の景観を保つことができた。

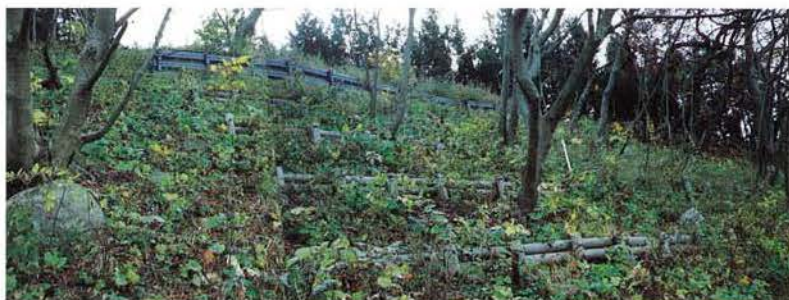
写真-11 調査例【青森県：上小屋野地区】 工法：土留柵工+編柵工

土留柵工による法肩部の崩壊抑止と表土層を編柵工で維持することで、中低木類の育成及び下層植生を増進できている。

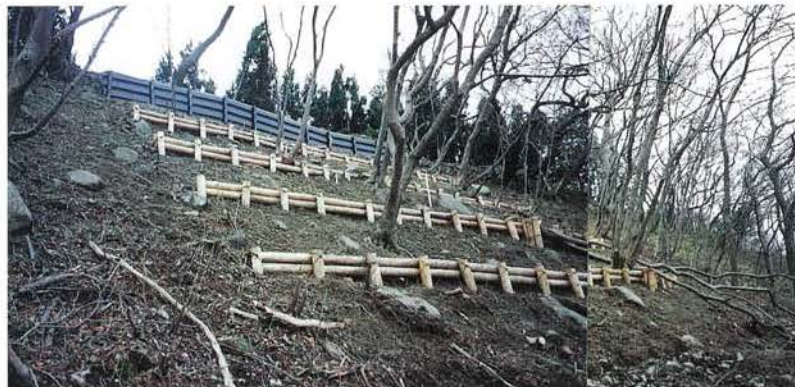
写真-14(1) 施工直後 1999年3月

当地区は、段丘地形を呈し、斜面下部の平地は住宅・畑に利用され、対策工を必要とする急傾斜地は多くの落葉広葉樹(エゾイタヤーケヤキ群集)に占められている。平成10年度に土留柵工と編柵

工が施工され、工事後の植生の追跡調査を実施し以下のとおり結果を整理した(図-18、19、写真-14(1)(2) 46頁)。

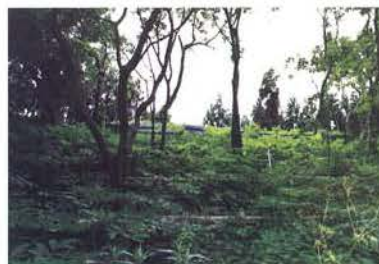
写真-15(1) 近景 1999年7月

近景を見ると、1999年7月の写真では、施工による伐採の影響で、樹冠の間隔がはっきりと判別でき、施工前に比べると、疎林状になっていることがわかる。その一方で、遠景を見てみると、樹冠は、ほぼ鬱閉しているように見え、施工の影響はほとんど視認することができなくなっている。これは、背景の樹冠及び林床植物の緑によるものであり、景観的にはほぼ施工前の状況を保全していると考えられる(写真-15(1)(2) 46頁)。

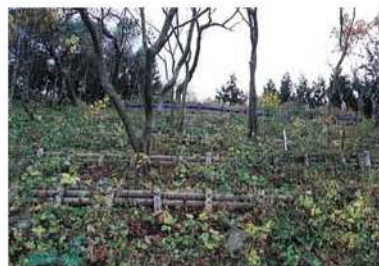
写真-16(1) 近景 1999年11月

秋季景観については、施工前に調査を実施していなかったことから、施工後の状況のみを示す。秋季植生については、当斜面がもともと落葉広葉樹林であるために、落葉後の状況は、ほとんど周囲の植生と変化がないが、周囲の林床と比べて、やや緑が多く残っている。これは、林内照度が増加したために、秋遅くまで残存するクズ等のつる植物や秋植物が発生しているためである。全体をとおして見れば、影響はほとんどないものと考えられる(写真-16(1)(2) 46頁)。

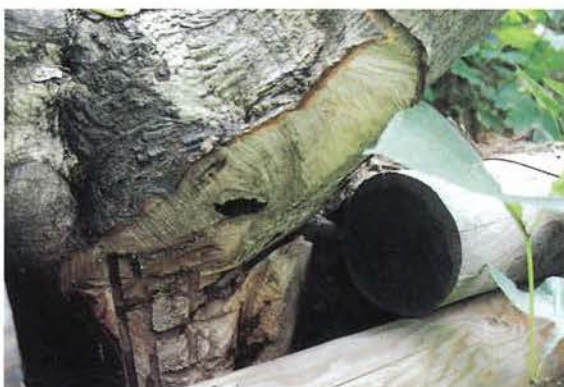
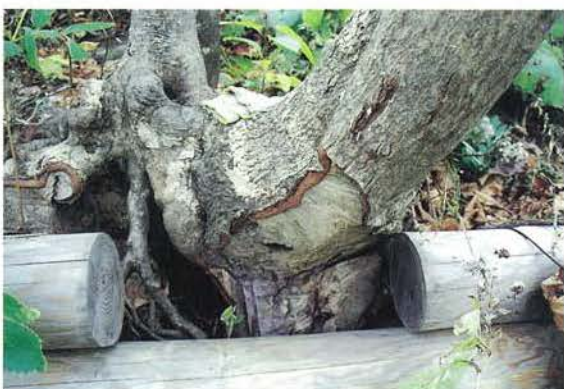
写真-17 危険木 (老木)

施工斜面上部に生育するエゾイタヤは、施工直後には、大きな異常が見られなかったが、今夏に至ると、シロアリが顕著に見られ、著しく腐朽が始まっていることが確認された。本来堅い樹木であるため、すぐに倒木することはないと考えられ

るが、古木の場合には、工事のストレスがかなり大きく出ることを今後は考慮する必要があるものと考えられる（写真-17 47頁）。

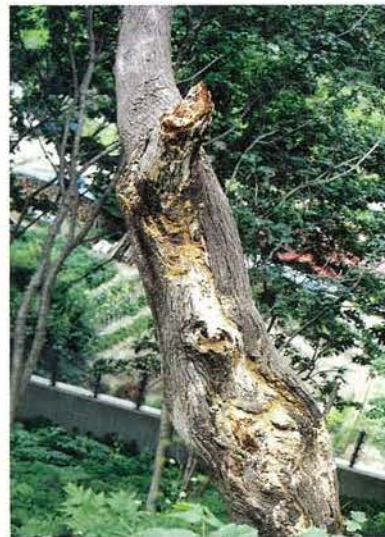
写真-18 危険木（支障木）

工事の際に支障木として、根本の一部を削除された樹木については、当初枯死が危惧されたが、今夏に至ると癒傷組織が発達し、健全に生育する兆候が見られている。これは、樹木自体が若く、活力が高いためと考えられ、若い樹木の場合は、多少の損傷では影響が出ないことを示唆している。ただし、強度面では弱くなっていることは否めない（写真-18）。

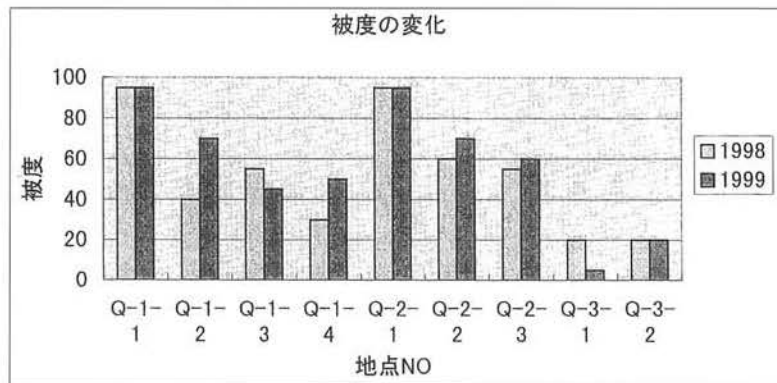
図-20 被度の变化

被度の変化は、図-20（49頁）に示すとおりであり、施工斜面は、未施工斜面に比して、増加傾向にある。ただし、この中でQ-1-1、Q-2-1はどちらも林縁部分に当たり、施工前から相対照度25%以上と明るかったために、被度が100%近くあり、施工後も被度は全く変化していない。Q-1-3については被度が減少しているが、これは柵工付近で踏み固めと上部からの砂の流出のためと考えられる。

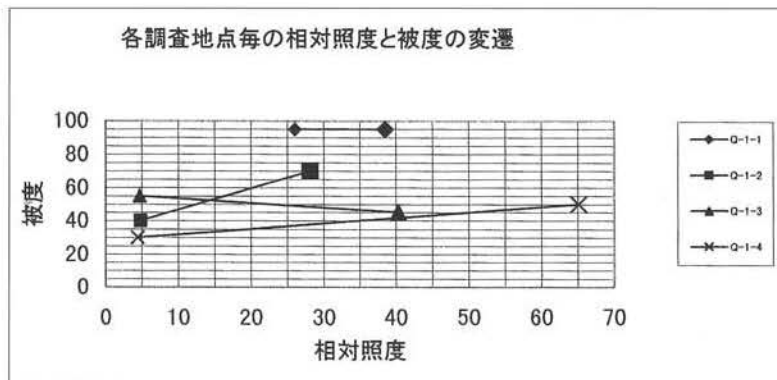
図-21 被度と相対照度

施工斜面の被度と相対照度の関係を見ると（図-21 49頁）、Q-1-1とQ-1-3を除くと相対照度の増加に連れて被度が増加していることがわかる。

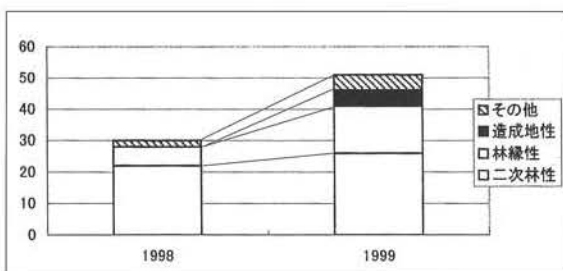
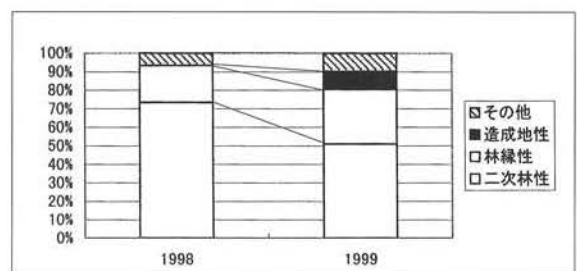
図-22 施工斜面の出現種の変化

施工斜面の全コドラートの出現種をまとめて、その傾向を見ると、表-11 (48頁) のようになり、種数は全体として増加しているが、増加した種は林縁や造成地に生育する開放地性の種が主体であることがわかる。このことから、現在の林床の状況は、開放的な要素が多いものと考えられる (図-22、23 49頁)。
