三宅島2000年火山活動とその対応

(財) 砂防・地すべり技術センター総合防災部・三宅島プロジェクトチーム*

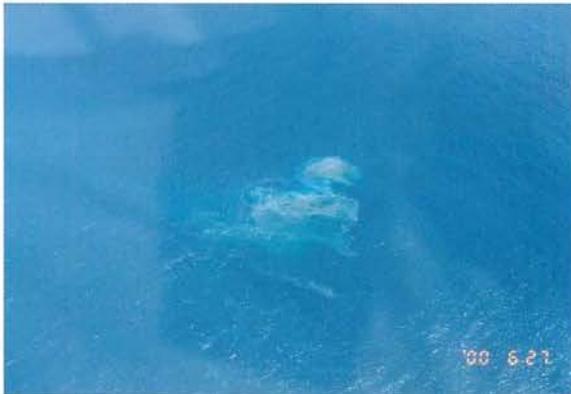
写真-1 6月27日の海水変色域の状況（気象庁ヘリより秋田大学 林信太郎助教授撮影）

その後マグマは北西方向へ移動し、27日午前には阿古集落付近を通過し、27日午後には島西方海底に達した。これに伴い、27日08:30頃より14:30前後まで、阿古地区西方沖合約1.2km付近に海水変色域が認められるようになった（写真-1）。火山噴火予知連絡会11:30の会見においては、海底噴火が発生した可能性を示唆した。その後、震源分布は三宅島西方海底に移動するとともに、マグマの活動度も衰弱傾向を示し始めたため、28日17:20の会見において、西側における噴火の可能性は残されているものの、島東方および南側における噴火の可能性を否定し、これを受け、東京都災害対策本部は28日16:00をもって、坪田地区および三池地区など島の東～南東部における避難勧告を解除し、同日夕方には事実上の

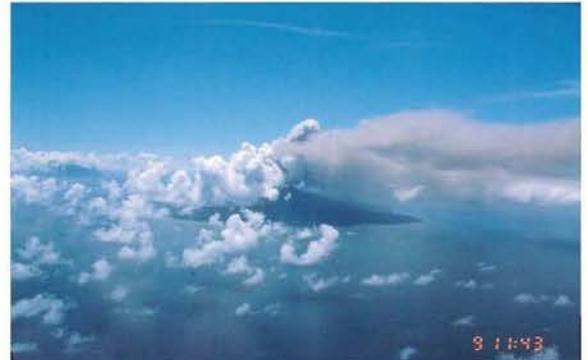
写真-2は、三宅島北東海上から撮影したものである。山頂付近には白色の雲の他、灰色の噴煙が北北西に流れており、灰色噴煙の直下は降灰のため、視界が悪くなっている。また、山頂には発達し始めたばかりの噴煙が認められ、断続的に爆発活動が継続していることがわかる。

写真-2 北東方向から撮影した三宅島の噴火状況（2000年9月9日）灰色の火山灰を含む噴煙が北北西方向に流れている。また山頂付近において新たな噴煙柱が形成され、成長しているのがわかる

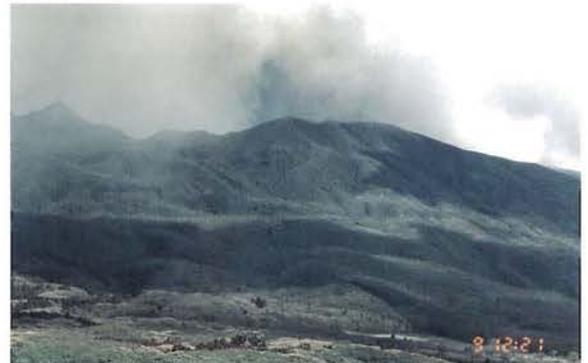
写真-3 南西側から撮影した山頂方向。火山灰が断続的に巻き上げられている。また山頂部には浅いガリーが多数形成され、桜島や阿蘇中岳のようである

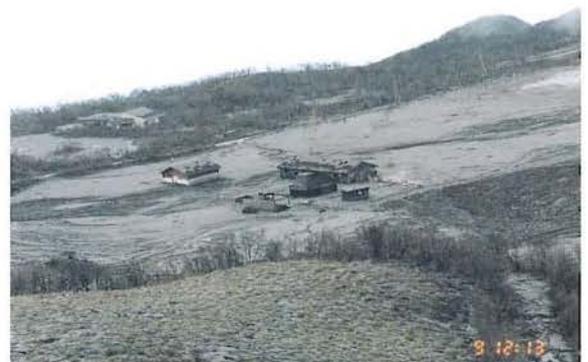
写真-3は、火口付近の状況を南西側から撮影したものである。山頂付近には小規模なガリーが多数形成されており、さながら阿蘇中岳や桜島の山頂部のような形状を呈している。写真-4は、南西部の村営牧場の状況を示している。村営牧場の牛舎の屋根は噴石により打ち抜かれており、その上を火山灰が厚く覆っている。また堆積した火山灰が流出して二次移動したような流下痕も認められる（写真-5）。

写真-4 村営牧場の状況噴石により牛舎の屋根が打ち抜かれている。

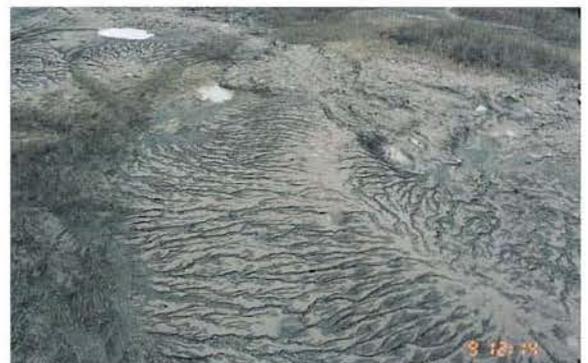
写真-5 村営牧場付近の火山灰の堆積状況。浅いガリーが多数形成され、火山灰の二次移動があったことがわかる

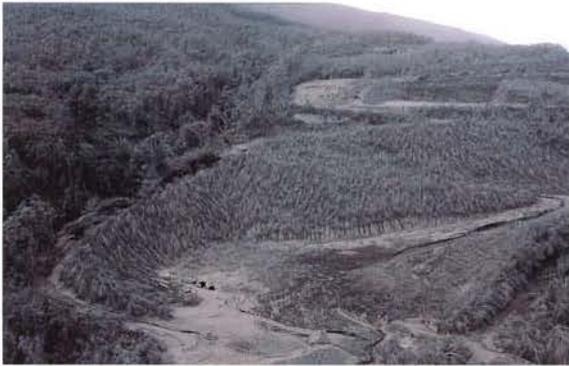
写真-6に島の北北東側の神着美茂井上流部（釜の尻沢）における降灰状況を示す。この付近においては8月29日に発生した火砕流の流走域付近に位置しているが、火砕流堆積物の顕著な堆積痕は認められない。この付近に存在している植生がなぎ倒されているが、植生は最大傾斜方向に倒されていることから、火砕流によるものではなく、降灰の重みで倒れたと考えられる。また家屋や植物が焼かれたような痕跡は認められない。

写真-6 神着地区、美茂井上流部付近（釜の尻沢上流）における火山灰の堆積状況。植生が一定方向になぎ倒されているため、一見火砕流による被災域のように見えるが、倒木方向が火砕流の流下方向ではなく、斜面の最大傾斜方向であることから、降灰の重みによる倒木であることが判断できる。

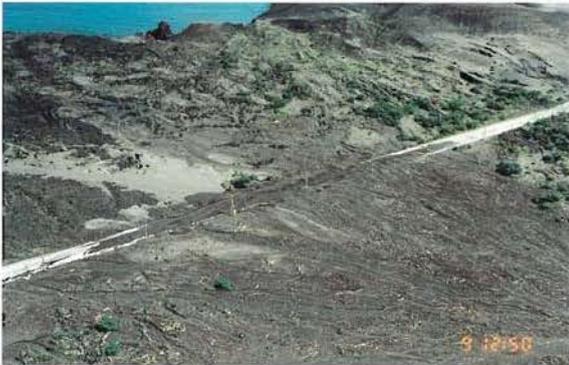
写真-7は島北東部、赤場峠付近の泥流の氾濫状況である。この地域は7月26日以降、繰り返し泥流が氾濫している地帯である。写真-7より泥流は椎取沢谷出口付近より大きく氾濫し、都道を寸断している様子がよくわかる。また泥流の一部は都道沿いに流下し広がっている。

写真-7 赤場峠付近における泥流の氾濫状況。泥流には低木からなる流木が混在している。また、泥流堆積面には後続流によると考えられる多数の削剥痕が認められる。

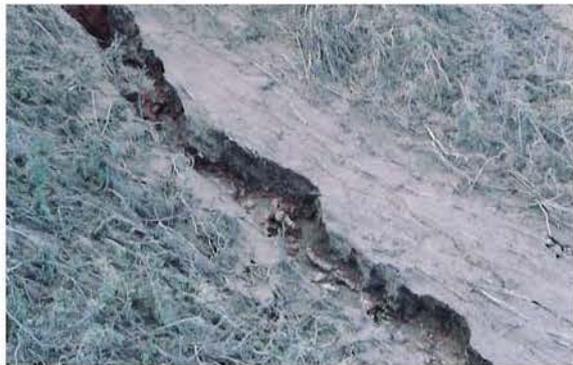
写真-8は地獄谷上流部の浸食状況を示している。ガリー浸食は平均1m程度であるが、部分的には3m近くも洗掘されており、1983年噴火より古い時代に堆積したスコリア層がよく観察できる。

写真-8 地獄谷上流域におけるガリー浸食状況。ガリーより数m程度は植生が失われており、倒木と火山灰が堆積しているが、それより離れたところでは植生がまだ残存している。初期にガリー付近に表面水が集まり、流木として泥流内に巻き込んで流下したと考えられる。
