平成12年鳥取県西部地震速報

土砂災害ソフト対策研究会

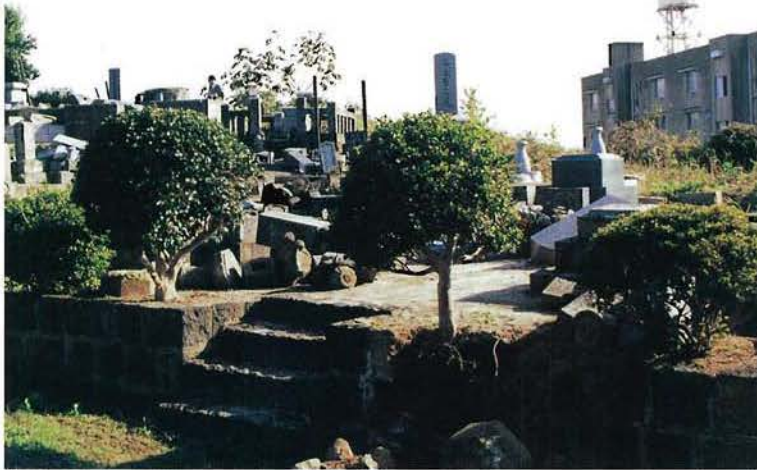
米子市青木地区における墓石の転倒状況

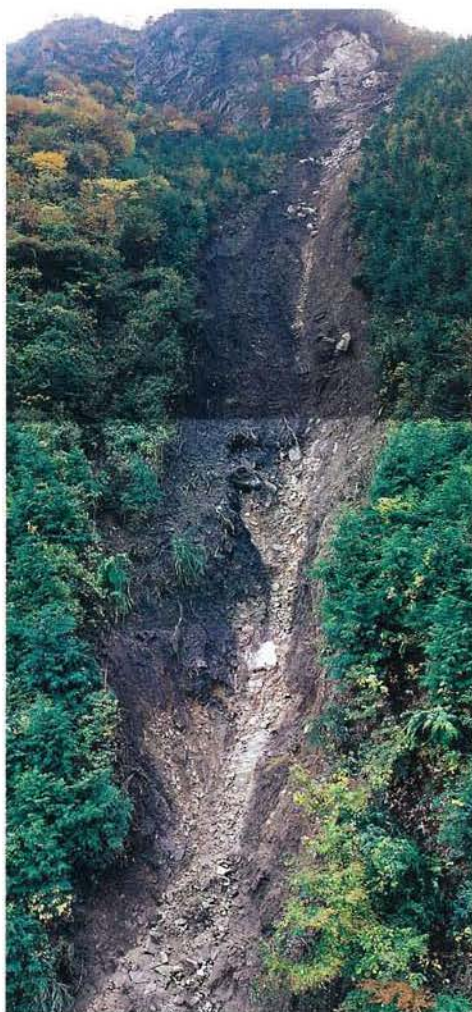
現地の状況としては、屋根にブルーシートが多く見られ被害が決して小さくはないことが窺えた。10/6の地震による崩壊に対しては、応急的な対策がなされているところであるが、降雨等による崩壊の拡大が懸念される場所であり、11/2の雨により崩壊が散見され、現在応急的な対応も含め実施されているところである。

日野町道三原上流における斜面崩壊状況
