三宅島における2000年噴火後の 土砂流出実態

総合防災部 三宅島プロジェクトチーム

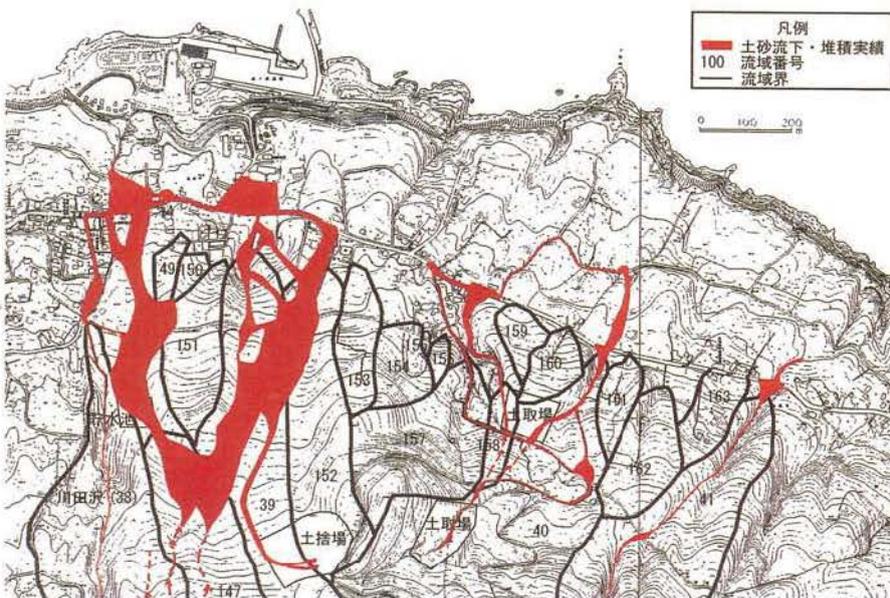
図-5 川田沢～美茂井の土砂流下・堆積実績

本地域は島内でも最も広範囲にわたって、人家への土砂氾濫が認められた地域である（図-5）。また本地域内の川田沢では4.2の地域の各溪流とともに、7月26日にいち早く泥流の発生が報告されている（表-3）。これらは本地域が4.2の地域と共に、8月10日までの噴火により早い段階から降灰の影響を受け、現段階での降灰堆積深も他地域より大きいことと関係していると考えられる。

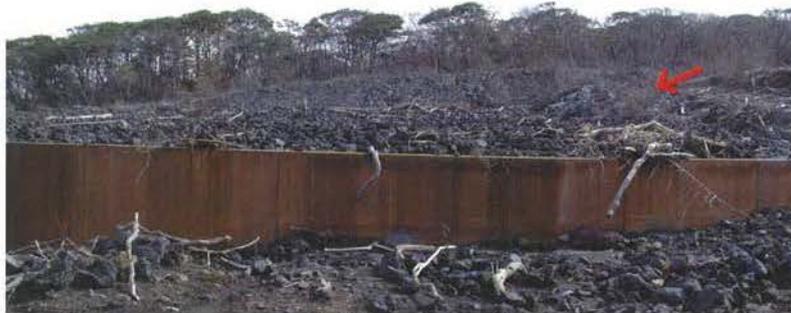
写真-1 川田沢農業用貯水池に土砂が流入し、満砂状態になっている。2月14日撮影。

川田沢では標高150～200m付近で右岸側の小尾根を越えるように流路が形成され、下流域で網目状の流路を形成しながら広く氾濫していた。流出土砂は谷出口付近にある農業用貯水池をほぼ満砂状態にして（写真-1）（現在は一部浚渫されている）、さらに都道下流まで氾濫していた。貯水池付近では集合運搬形態で土砂が流下したことを示す無層序の堆積構造が見られ、径20cm程度の礫を多く含んでいた。

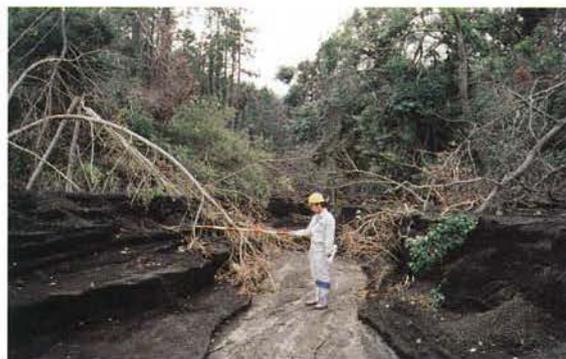
川田沢の東には大きな溪流はないが、土捨て場・土取り場や裸地などを生産源として大量の土砂が流出し、都道付近の人家を最大深さ1.5m程度で埋積していた。堆積土砂の大部分はスコリアで、堆積物の断面には明瞭な層序が認められた（写真-2）。

写真-2 谷出口でスコリアが扇状に堆積している（美茂井地区）。断面には層状の堆積構造が見られる。2月23日撮影。

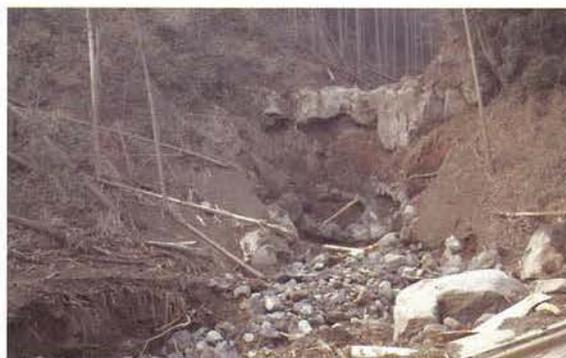
写真-3 大沢の谷出口の泥流流下跡。2月23日撮影。

本地域に存在する溪流のうち、雄山環状林道より上流側に源頭部を持つ全ての溪流で泥流の流下痕跡が確認された。概して堆積土砂には直径数十cm～まれに数mの礫や、流木が多く含まれていた（写真-3）。地獄谷では赤場暁と呼ばれる溶岩流堆積地の上に幅200～300m程度にわたって土砂が氾濫していた（写真-4）。大沢付近では都道の脇が深さ数m程度洗掘され、また雄山環状林道は深さ約10m程度の規模で洗掘されているのが数箇所確認された（写真-5）。このように本地域では氾濫規模・礫径・侵食深などが他地域に比較して大きく、最も土砂流出の著しい地域と言える。

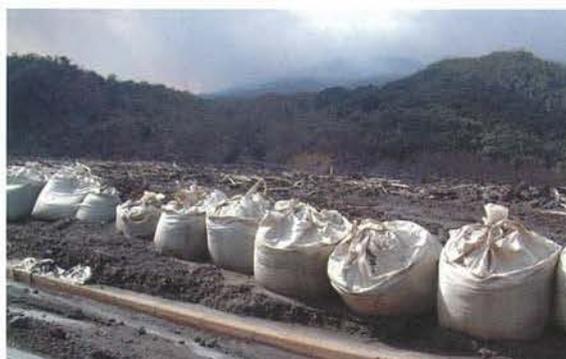
写真-4 地獄谷からの流出土砂が赤場畠に広く氾濫している。2月23日撮影。

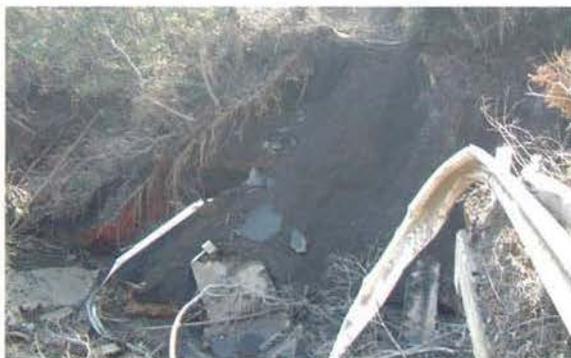
写真-5 釜の尻沢の雄山環状林道決壊状況。河床にガードレールや擁壁の残骸が見える。2月23日撮影。

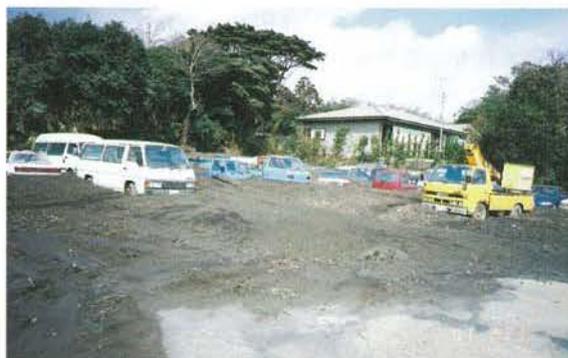
写真-6 大長井地区の土砂氾濫状況。2月22日撮影。

本地域は全般的には現段階で土砂の氾濫のあまり見られなかった地域であるが、筑穴沢左岸の大長井地区で比較的大規模な氾濫が認められた（図-6、写真-6）。

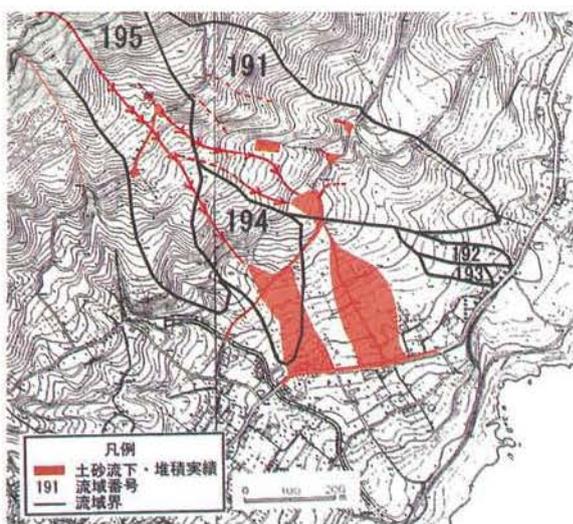
図-6 大長井地区の土砂流下・堆積実績

この氾濫箇所上流にはもともと大きな沢地形は認められないので、空中写真判読も併せて行ったところ、次のような土砂生産・流出過程が明らかになった。
 ①筑穴沢と金曾沢の流域界に挟まれる斜面でカルデラ縁付近からガリーが形成され、②このガリーから続く流路は標高150～60m付近の林道・村道や小尾根で分岐しながら侵食・堆積を繰り返し、③元地形勾配が6°以下となる地点（標高60m付近）を氾濫開始点として土砂が広く氾濫し、④都道付近の人家を最大深さ1.5m程度で埋積していた。堆積土砂の構成と構造は、通常の礫（最大径50cm程度）・スコリア・火山灰などが混在し層序をなさないもの

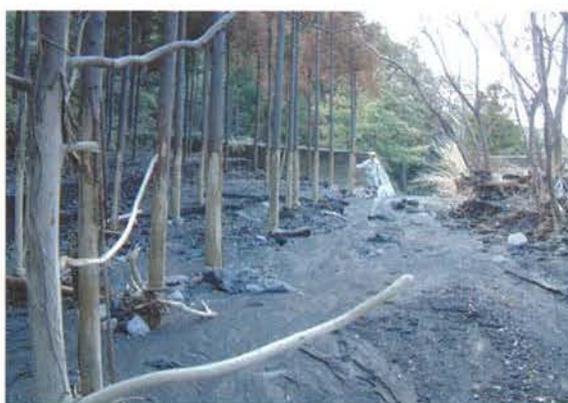
写真-7 榎木沢の砂防ダム堆砂域。スギ立木の上流側表皮がはがれ、直径1～5mm程度の砂・細礫が突き刺さっている。2月23日撮影。

ただし阿古集落近くの古い火口壁で侵食や表層崩壊が発生し、土砂が道路や人家に氾濫し、最大70cm程度の厚さで堆積していた。また榎木沢では、都道上流の砂防ダム（満砂）の堆砂域にあるスギ立木に袖を越える高さの泥流の流下痕跡が認められた（写真-7）が、砂防ダム下流では流路工内に砂や細礫が薄く堆積しているのみで氾濫は認められなかった。

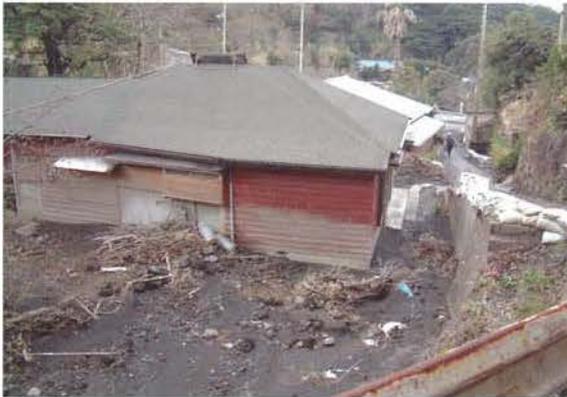
写真-8 伊ヶ谷沢の落橋箇所下流の人家には、泥流の波高を示す流下痕跡が残っている。2月25日撮影。

伊ヶ谷沢では都道上流の村道橋梁部（落橋）で土砂・流木が氾濫を開始し、所々で人家を床上まで埋積しながら河道や道路を伝って海まで流下していた。また氾濫開始点付近の人家（平屋）の上流側に面した壁には、屋根付近まで泥流の痕跡が残っていた（写真-8）。河道には径30cm程度の礫が散在していた。

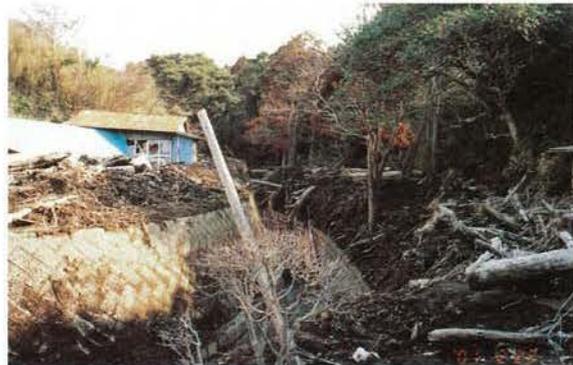
写真-10 坊田沢の土砂流出状況。被災当時は河道上にも両岸と同じ高さまで土砂・流木が堆積したが、その後掘削された。2月22日撮影。

坊田沢では立木を含んだ泥流の流出により村道の暗渠が閉塞し、その上流の家屋が被災していた（写真-10）。また姉川と間川では下流域の氾濫は認められなかったが、中流部に存在する未満砂の砂防ダムで噴火後土砂堆積が進行しているのが確認されている（写真-11）。

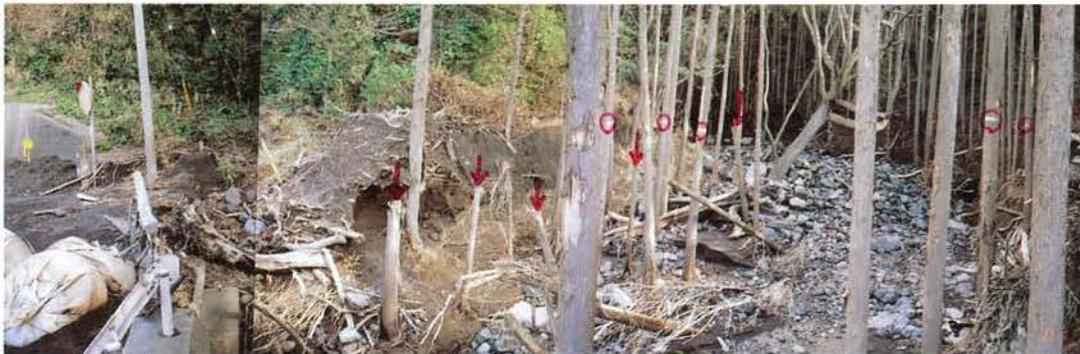
写真-9 平山沢の都道上流側。赤丸印の箇所には立木にマークが付けられており、一旦この高さまで土砂が堆積したと思われる。赤矢印は幹折れした立木で、折損位置はガードレールの高さと連続する。2月17日撮影。

空栗橋の沢と平山沢でも、伊ヶ谷沢と同様の大礫を含んだ泥流が流下し、都道上に氾濫していた（写真-9）。またこれらよりは規模は小さいが、そのほか数溪流でも都道への土砂流出が確認された。

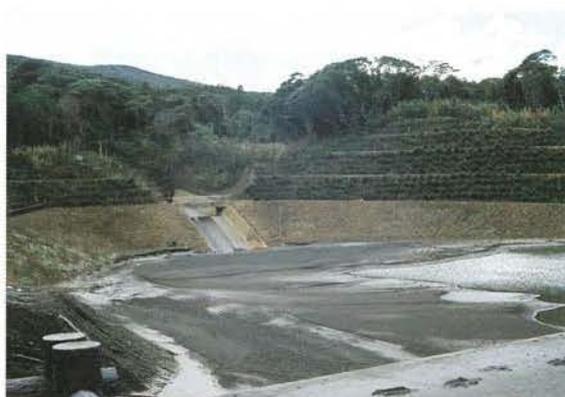
写真-11 姉川砂防ダムの堆砂状況。2月15日撮影。
