エル・サルヴァドルでの砂防技術協力 その3

長井義樹*

1. はじめに

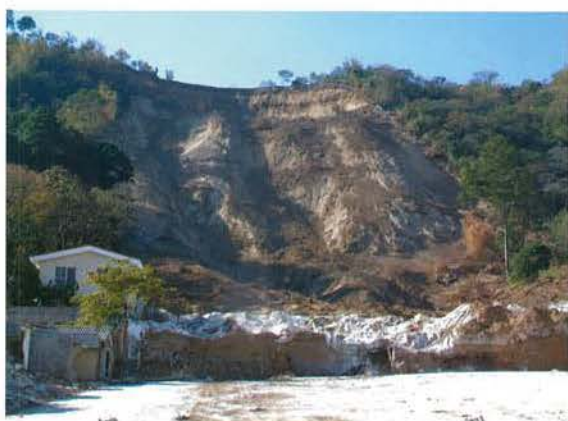
写真-2 2月撮影時。

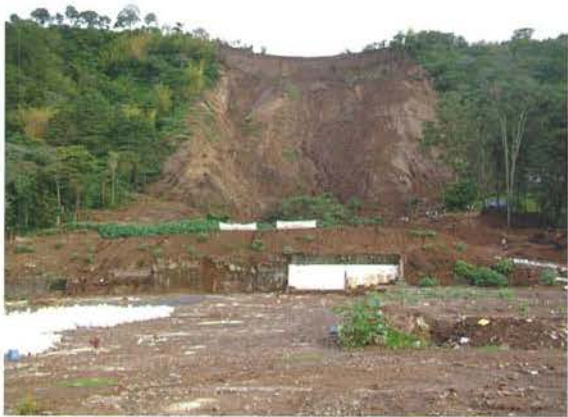
写真-3 6月のラス・コリナスの崩壊跡。

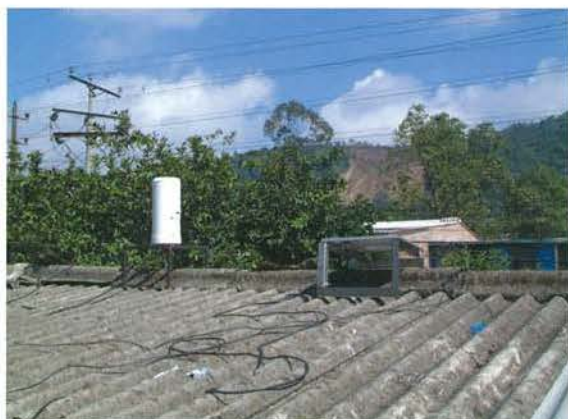
写真-4 警察庁舎屋根の雨量計とソーラーパネル。写真中央がラス・コリナスの崩壊。

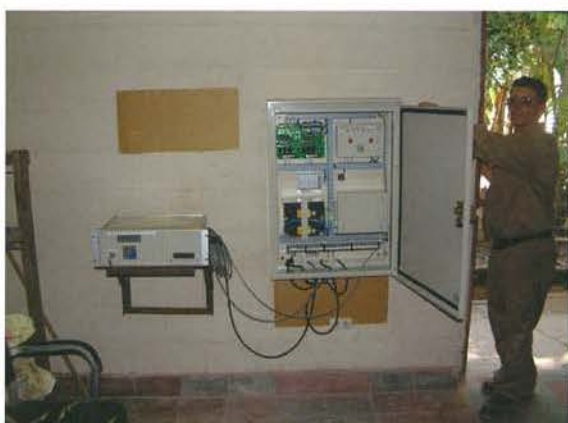
しかし、分電盤と雨量情報制御分析装置に不具合があり、試験操作で装置が作動しないためメーカーと電話で話をしながら分電盤と雨量情報制御分析装置の配線及び基盤の改造を行いました。日本との時差がある中で電話であったため、この改造作業に2日がかかり警報装置が作動するようになったのが8日になってしまいました。

写真-5 警察庁舎内の分電盤等。

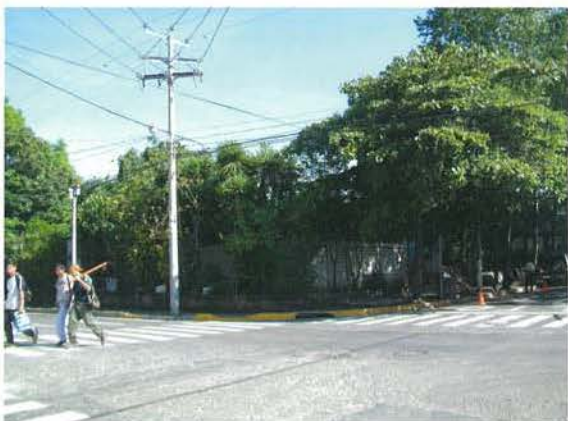
写真-6 警察庁舎。写真左の低い電柱上にサイレンと回転灯。

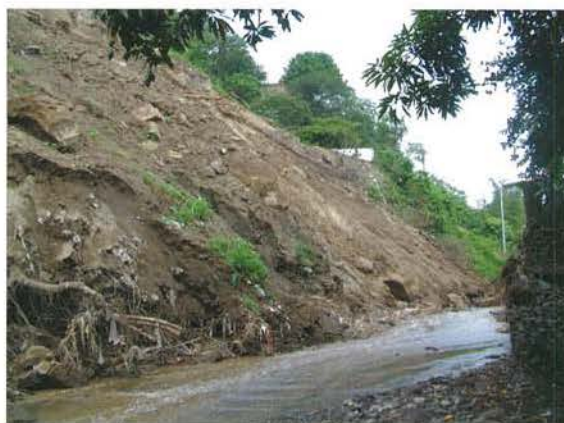
写真-7 集落内河岸崩壊。斜面中腹の住宅が崩壊で消失。

- ①パンアメリカン道路沿いの深い溪谷の両側に家が斜面に張り付いている。
- ②1月13日の地震で発生した高さ約15m、幅約15mの崩壊があり。
火山灰の堆積層。
- ③対策工事の実施に当たって留意点は以下の通り
・河床の安定を図る。(住民の話「地震後河床は下がっている。」)
・溪岸浸食の防止対策。
・その後崩壊地の表面浸食の防止対策。

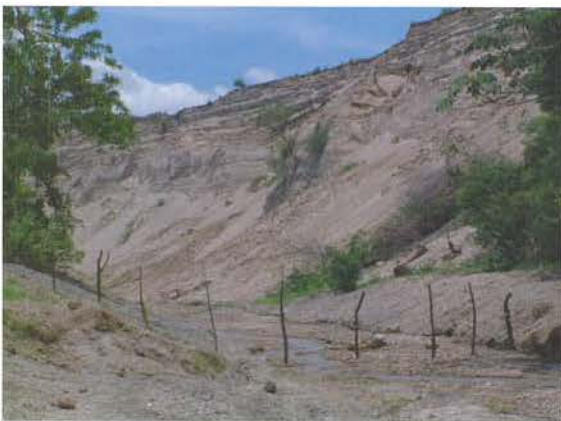
写真-8 地震で起こった河岸崩壊。

- ①3つの溪流が合流してイロパンゴ湖にはいる。
- ②Quebradaと言うのは、Rioのように常時水が流れていない。

- ③砂防堰堤4mを計画している。
- ④設置のポイントは、保全対象の上流側、崩壊地の下流側、合流点の下流側である。
- ⑤砂防堰堤の両岸で浸食がおきないように両岸とともに取入深を十分にとること

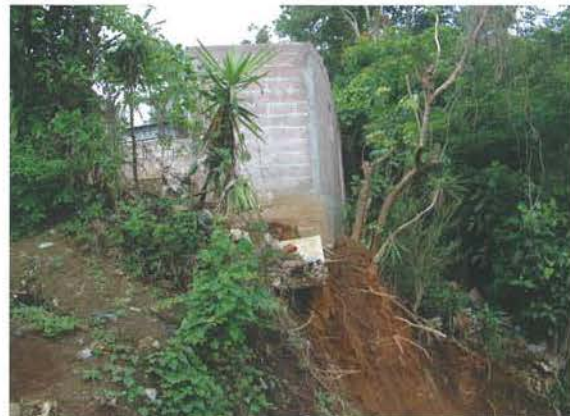
写真9 がけ崩れで被災した住宅。

- ①町内の崩壊箇所を見て回る
- ②がけ地での住宅建設時の規制の基準として日本の事例を紹介。なお、()内は、メキシコ人技師の提案。
- ・自然がけのうち高さ5m以上、勾配30°以上は崩壊の危険があることを住民に周知させる。
 - ・危険な勾配は、地域ごとに土質試験を行って決める方が望ましいが、30°は一応の目安。
 - ・がけ地近傍に住宅を建てる場合にはがけの上下部でそれぞれがけの高さと同じだけ離れる。(がけの高さの1.5倍)
 - ・斜面を切り土するときは、勾配30°未満で高さは5mごとに小段を設ける。(高さ1m毎に幅1.5mの小段)
 - ・住宅の下部にある溪流では溪流の浸食を防止して崩壊の拡大を防ぐ。

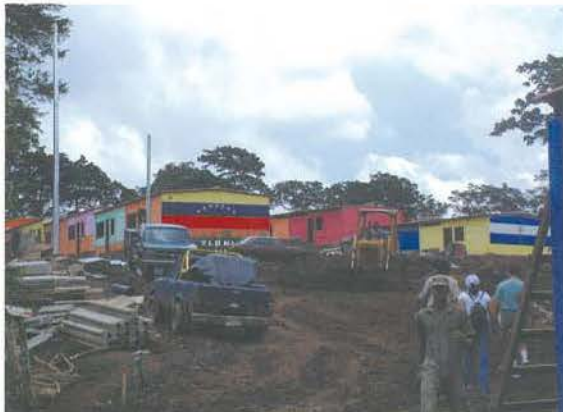
・コマサグア郊外にベネズエラ軍による被災者用住宅の建設が進められていた（写真-10）。これに対してエル・サルヴァドル政府が被災者用に用意した住宅は写真11のとおりで、コマサグアの町を中心から山中の未舗装道路を約5km行った場所でトタンで周りをかこった物置小屋にもならないようなもので住宅といえるものではなかった。

写真-10 ベネズエラ軍による被災者用住宅建設。42m²で浄化槽付き。

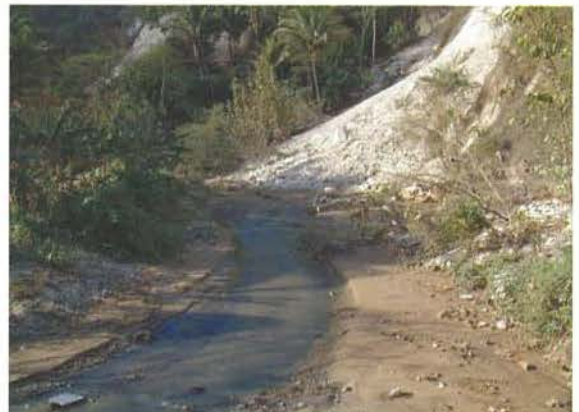
・イロパンゴ湖南東の山間地は、地震で河岸、溪岸崩壊が多数発生しそれらの土砂が原因で河床上昇が起こったり、せき止め湖が出来たりしていた。新聞報道によればヒボア川が地滑りでせき止められたが水路を新たにつくって水は流れるようになったとあった。

写真-12 2月撮影時のエル・デサグエ川。

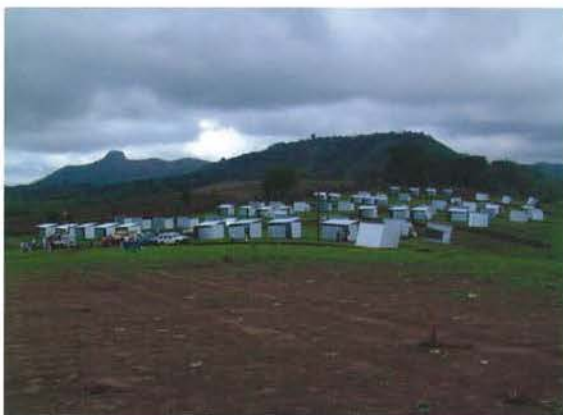
写真11 エル・サルヴァドル政府が用意した被災者用住宅。トタンだけの物置小屋とも言えないようなもの。

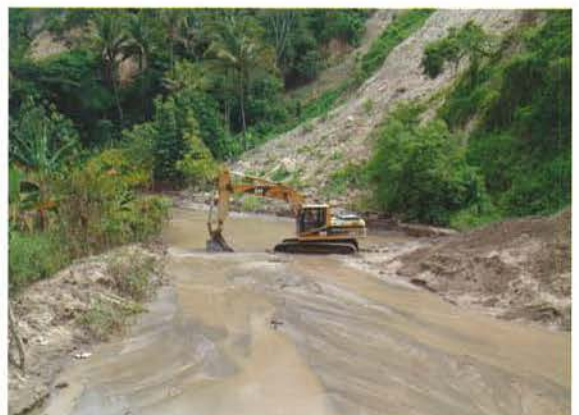
しかし、写真12、13のように河床上昇による洪水被害はいたるところでおこっているようである。

写真-13 河床上昇で洪水が発生しているとのこと。

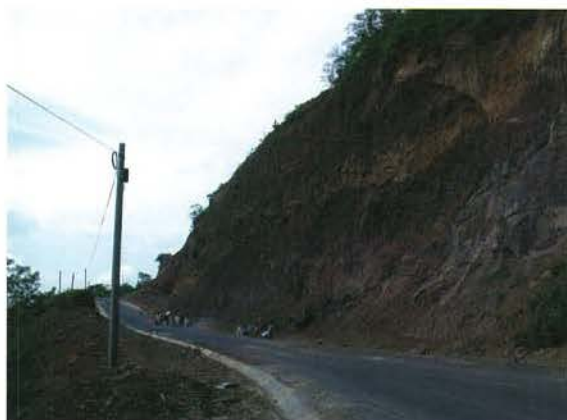
・山間地の都市を結ぶ道路も地震直後は法面の崩壊で道路が土砂で埋まり、写真14の箇所は地震直後の調査時点では崖から崩れた土砂で道路は埋まり

写真-14 2月の地震直後は、がけ崩れで道路が埋まっていたが、写真のように道路は復旧していた。法面工事は実施されていない。

道路自体がまったく見えない状態で、車1台分がやっと通れるだけの幅を確保してなんとか車を通していたが、今回は道路だけは舗装をし直しきれいになっていたが、法面保護対策はまったく実施されていなかった。

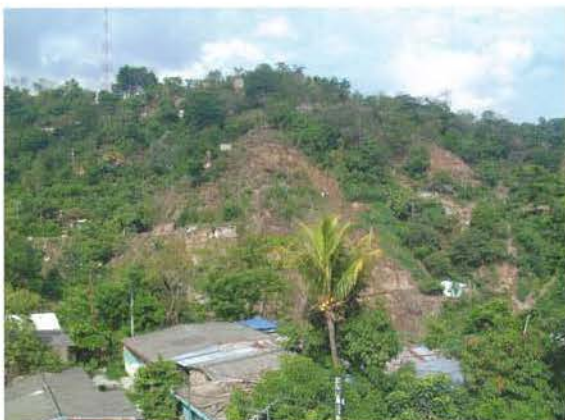
崩壊により斜面中腹の住宅が消失。

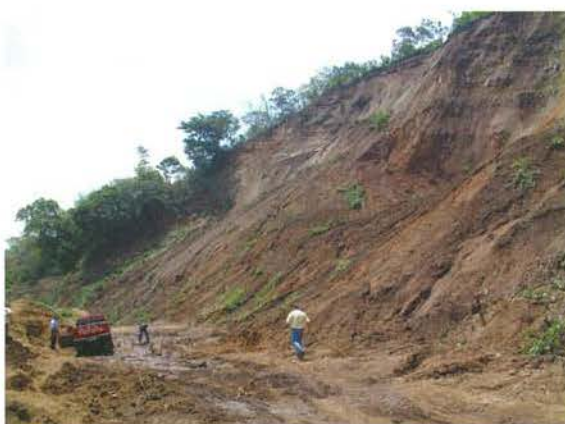
道路を埋めた崩壊土砂が雨で泥水となり四輪駆動も通行が困難。コマサグア道路。
