# フィリピン マヨン火山泥流 災害調査に参加して

万膳 英彦

(財)砂防・地すべり技術センター  
企画部 部長

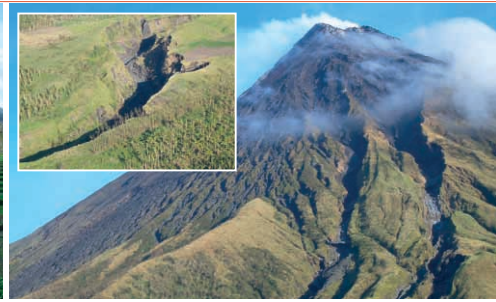
写真-3 山腹に発達するガリー

けての広い範囲にわたって、山腹あるいは山麓にあった火山堆積物が泥流化して下流の集落、農地、公共施設などに襲いかかり、死者620名、行方不明者710名、全壊家屋約90000戸にも及ぶ大災害を引き起こした**写真-3**。

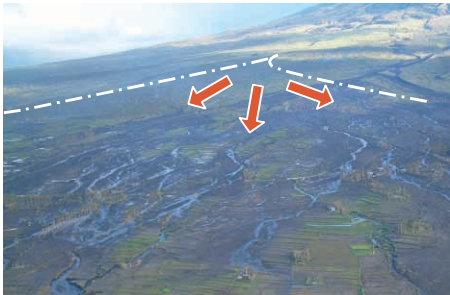
写真-4 広い範囲に及ぶ泥流の氾濫

まず、泥流被害を受けた山麓部においては、その氾濫域がもとの河川周辺ばかりでなく広範囲にわたっているところが多い**写真-4**。これは前述したように、記録的な集中豪雨により、きわめて多量の土砂が泥流として流下、氾濫したことが主な原因ではあろうが、そればかりでなく、泥流が必ずしも既存の流路（河川）に流れ込まずに、かなり上流の地点でその向きを変えて（いわゆる、首振り現象）流下したためではないかと思われる。

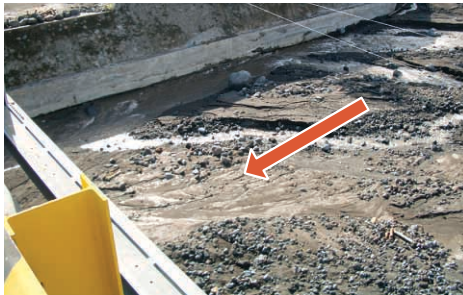
写真-5 泥流が流れた痕跡のない元の河川

**写真-5**は、河川に架かる国道橋から上流側を見た状況である。この地点での川幅は70～80m、桁下高は10m程度であった。この河川においても泥流が発生したが、橋梁地点のかなり上流で流れの方向が左岸側に振れて左岸護岸よりさらに数100mの場所にあった集落に流れ込んだ**写真-6**。現地で観察する限りでは、従来の本川筋である橋梁付近には多量の泥流が流れた形跡はほとんどない。

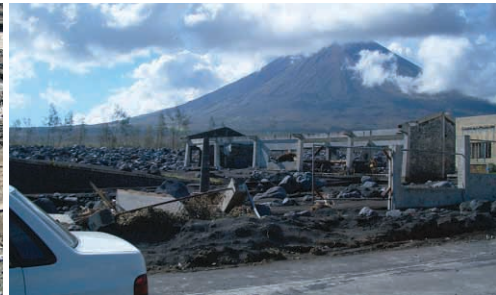
写真-6 泥流の被害を受けた集落

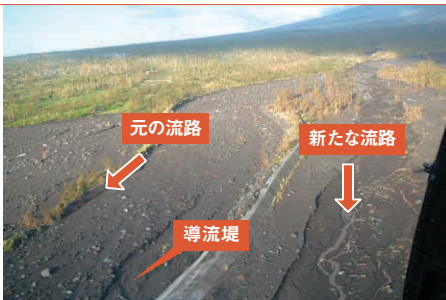
**写真-7**も同様に、導流堤が建設されていた河川の裏側へ泥流が流れ込んだ状況を示している。元の河川の流下断面が不足したために導流堤をオーバーフローしたのではなく、泥流は導流堤区間のさらに上流の地点から向きを変えてその裏側に廻りこんでいる。

写真-7 導流堤の裏側に新たに形成された流路

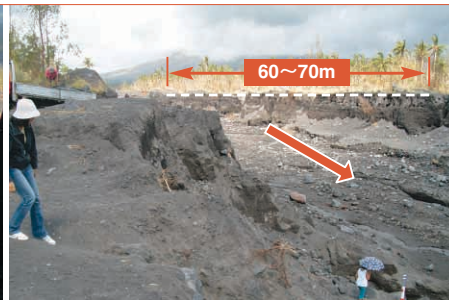
写真-8 平坦な場所に新たに形成された流路

た。写真-8はそのうちの一つであるが、災害前はこの付近はほぼ平坦で左右岸は道路でつながっていたという。現在では幅60~70m、深さ10m程度の河川となっている。写真-9に示すように、溪岸はほぼ垂直に切り立っており、上部の泥流堆積物ばかりでなく、その下部にあった過去の噴火による火砕流堆積物も侵食されている。おそらく、いったん侵食が始まった後は上流からの流れがここに集中して、一気に下方侵食が進んでいったものと推定される。

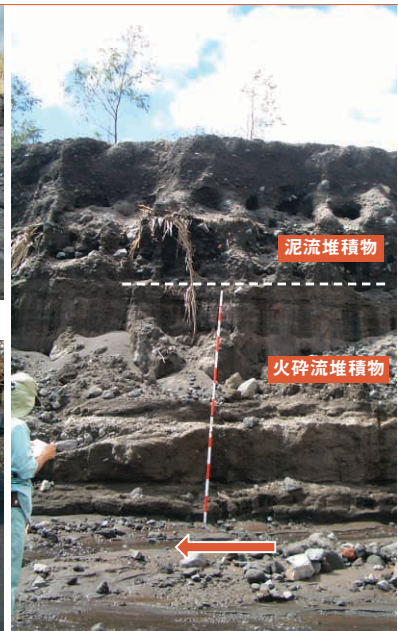
写真-9 新たに形成された流路の溪岸部断面

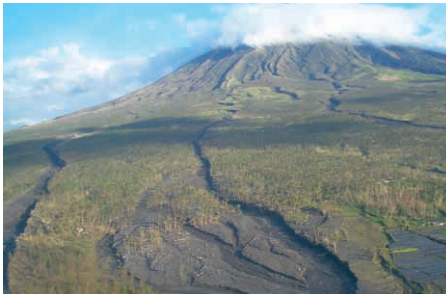
写真-10 侵食が卓越している地域

この付近の河床勾配は5°前後であり、比較的勾配がゆるかったにもかかわらず、このように大規模な侵食（土砂の生産）が行われ、それが下流地域の被害を助長したことについては、今後そのメカニズムの解明が待たれるところである 写真-10。

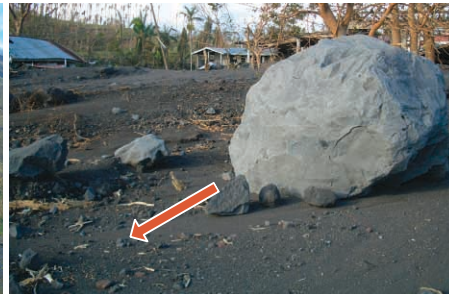
写真-11 集落に流入した巨礫（直径2m程度）

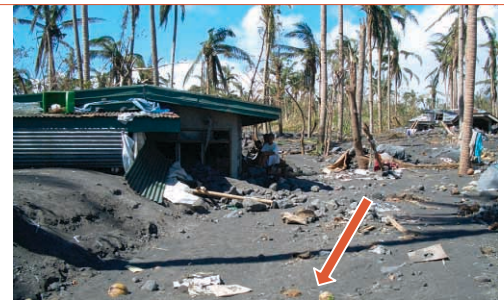
写真-12 泥流で一階の半分程度が埋まった人家

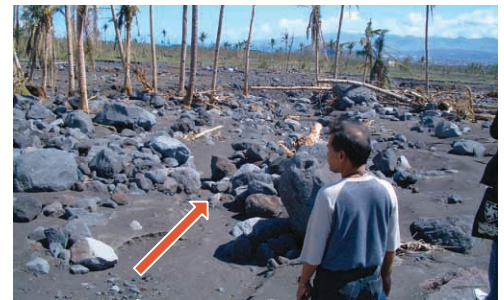
被災地の住民の話によれば、昼ごろあつという間に泥流が流れ込んできたため、屋根の上に避難するのがやっとであったという。なかには、ヤシの木の上に登って難を逃れていたが、その木ごと流されてしまった人もいたということである。泥流は夕方まで続いた。泥流の堆積地には所々に直径2~3mの巨礫もみられるが 写真-11、ほとんどは細粒土砂で、堆積深も1~2m程度のところが多い 写真-12。現地に残った家屋（多くはコンクリート造り）の破壊状況からみると、泥流そのものの衝撃力はそれほど大きくはなかったが、長時間にわたって連続的にあるいは繰り返し襲ってきたために、最終的には集落が壊滅的な被害を受け、多数の人命が失われたことが考えられる 写真-13。

写真-13 泥流の氾濫・堆積状況
