雲仙・普賢岳(平成新山) 溶岩ドームの監視体制 ～反射プリズムを用いた観測手法の開発～

国土交通省九州地方整備局 雲仙復興事務所 所長

国土交通省九州地方整備局 雲仙復興事務所 調査課長

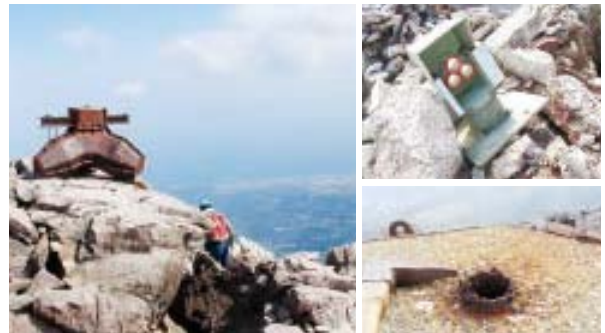
写真-2 プリズム部と躯体の分離状況

- 火山ガスの影響による接合部の鉄パイプが腐食しプリズム部が落下した。
- プリズム部付け根のストッパー不良によりプリズム部が回転した。
- 反射プリズムの表面が火山ガスにより劣化した。

以上の点を踏まえて、新しい反射プリズム躯体は鉄製の部分を腐食に強いステンレス製に変更し、反射プリズム部は、現地試験を踏まえた検討の結果、反射強度を強くするためにプリズムの数を3個から9個に増やした構造に改良した**写真-3**。また、修理・回収がヘリコプターで容易にできるように吊り下げ部を有した構造とした。

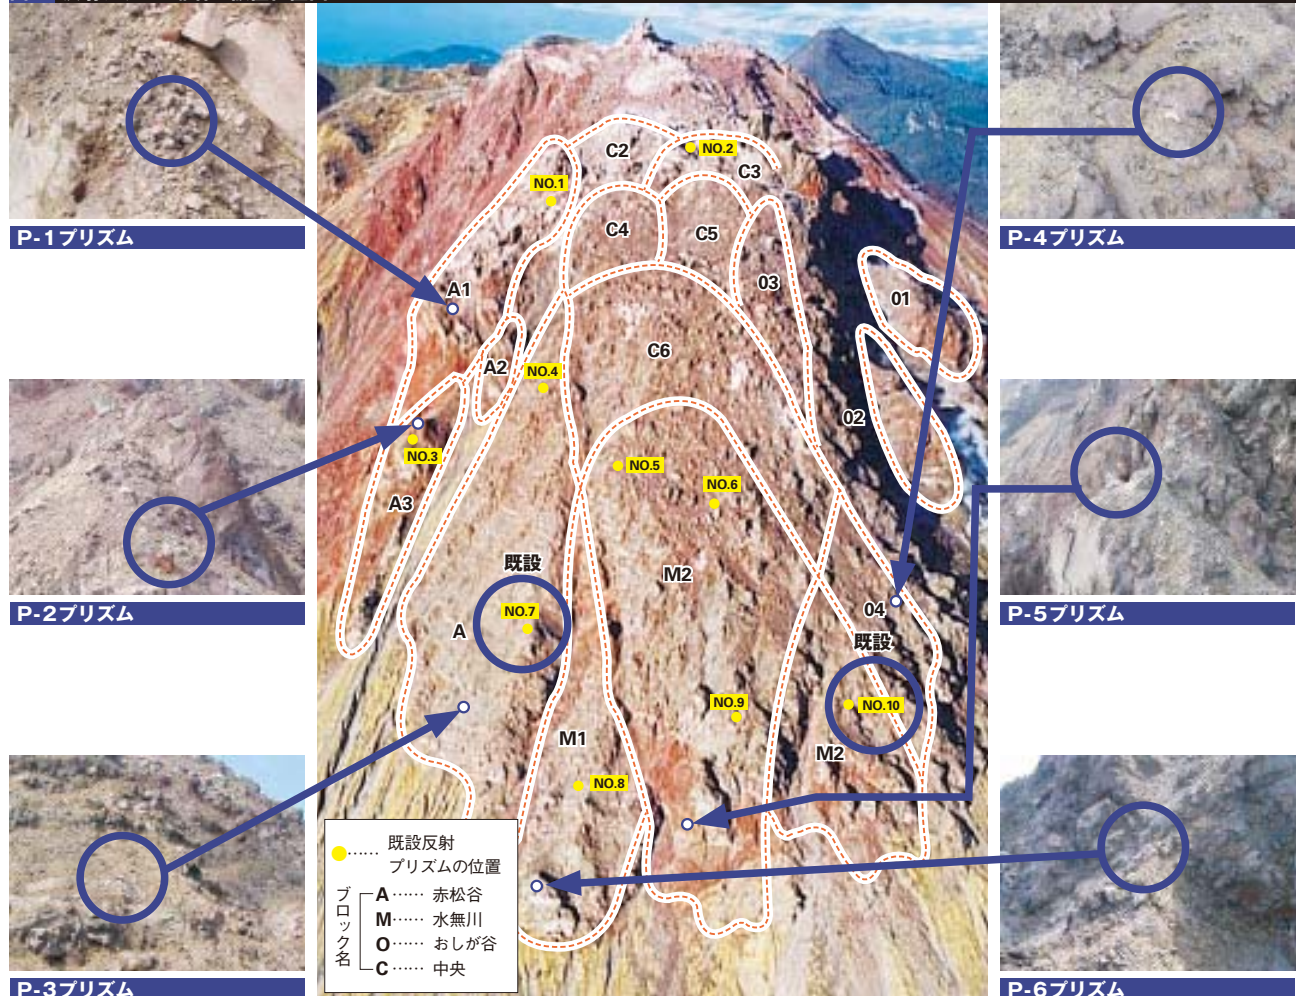
図-2 反射プリズム躯体の設置位置図

監視が重要と考えられる。そこで新しく設置する躯体は、**図-2**に示すとおりブロックの先端付近の6箇所を設置した。なお、No.7とNo.10については、平成9年当時に設置されたプリズム躯体で、現在も観測が可能なプリズムである。躯体は、ヘリコプターによって各ブロックの設置地点まで運搬した**写真-4**。このように新しく開発した反

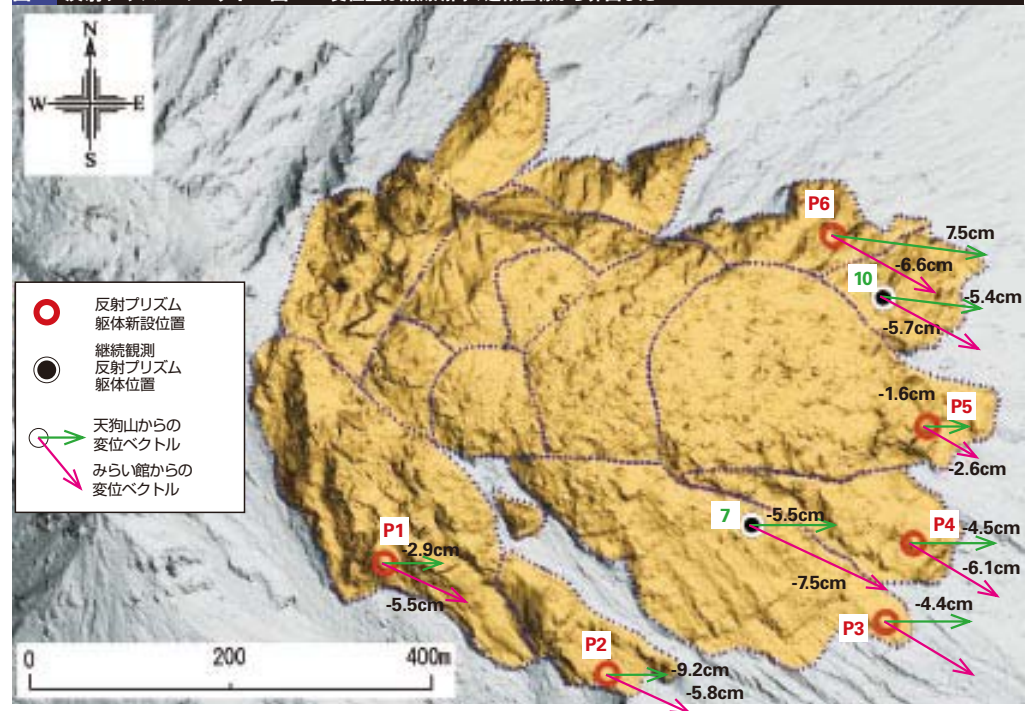
図-4 反射プリズムのベクトル図 *変位量は観測期間の近似直線から算出した

傾向(観測地点方向に近づいてきている)がみられる。この傾向は、両観測所から観測した全反射プリズムで確認できたため、一部のブロックにかぎらず溶岩ドーム全体が斜面下方に向けて移動していると判断される。その移動量は、各反射プリズムで異なるが、概ねみらい館で6.0cm程度、天狗山で4~5cm程度である(図-4)。

なお、平成18年9月14日~19日に管理基準値を超える約6cmの

移動が反射プリズムP5において確認された。この移動は、P5だけの一時的なものであり、その後移動が加速傾向とならず観測が継続できていることから、溶岩ドームの崩落につながるものではないと判断された。この移動について、この時期の気象状況を確認したところ、平成18年9月17日に最大瞬間風速58.1m/s(普賢岳観測所)を記録する風が観測されているため、この風が原因となり躯体が移動した可能性がある。

現時点では、溶岩ドームが徐々に下方へ移動している傾向が得られているが、移動の加速傾向や急激な変位は捉えられていない。

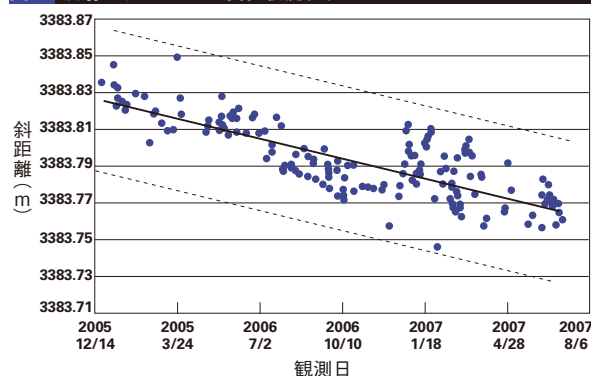
図-3 反射プリズムP4の変位状況グラフ

各地点の観測データは、斜距離 (m) と観測日の関係をグラフにし、管理基準値を設定することで溶岩ドームの移動を把握できるようにした。管理基準値とは、過去の反射プリズムの観測データから許容範囲を設定したものである。現時点では、観測データの回帰直線の $\pm 4\text{cm}$ を管理基準値として設定し、この範囲を超えた場合は溶岩ドームに異常があったものとした。一例として平成18年4月から平成19年5月までの反射プリズムP4(みらい館からの観測)の計測結果を図-3に示す。

観測結果から、時間の経過とともに斜距離が短くなる
