岩手・宮城内陸地震 による土砂災害と その主な対応

古賀省三

(財)砂防・地すべり技術センター
砂防部長

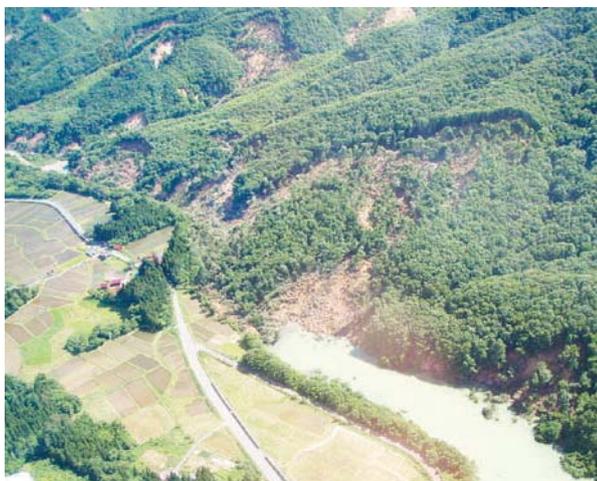
写真-1 市野々原地区の天然ダム (国土交通省砂防部HPより)

特に、多数の天然ダムが形成され、その決壊等により被災を受ける危険性の高い地域に居住する住民へ避難勧告が6月14日15時30分より発令された。今回、マスコミでは、天然ダムのことを土砂ダム、土砂崩れダム等いろいろな言葉を使って報道されている。しかし、天然ダムは、砂防学会編「砂防用語集」にも掲載されているように学術用語である。近年では、1847年善光寺地震、1858年安政大地震(大鳶崩れ)等、地震後に天然ダムの決壊が発生し多くの人命が奪われている。このような二次災害を防止するため、国土交通省が掌握している15箇所のうち、特に、緊急性の高い磐井川流域の市野々原をはじめとして8箇所は国土交通省の直轄砂防災害関連緊急事業に基づく仮排水路工、既設砂防えん堤における除石工、警戒避難体制の整備のためのセンサー類や監視カメラの設置等が実施されている**写真-1**。

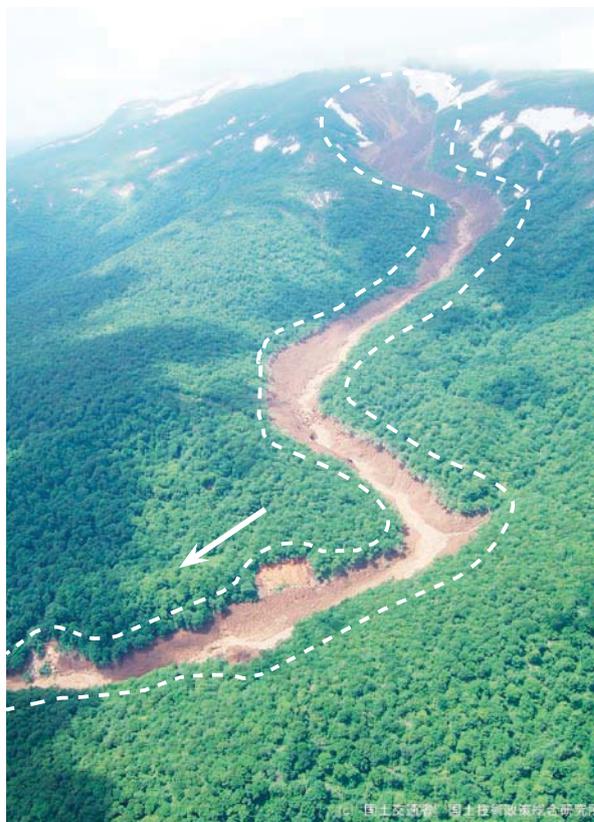
今回の地震の際に、産女川と裏沢(ドゾウ沢)最上流部で大規模な崩壊が発生し、崩壊土砂が流動化して土石流が流下した。特に、ドゾウ沢においては、崩壊地の下流4.8kmにある駒の湯温泉が被災し、悲惨な土砂災害が発生した。

現地調査の際、崩壊地内に多量の湧水が確認されており、さらに雪解け水の供給があったと推測されるが、詳細な土石流発生メカニズムについては、今後の調査成果が待たれる**写真-2**。

写真-2 ドゾウ沢の土石流 (国土交通省国土技術政策総合研究所HPより)

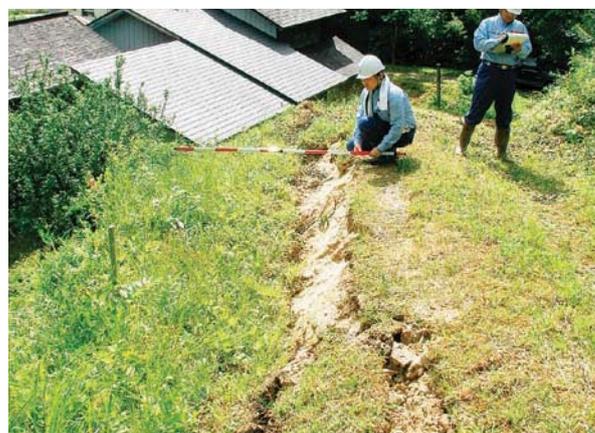
人家裏山の斜面上部に延長約30m、最大深さ約1mの滑落があり、斜面にはらみだしが見受けられ、今後の余震・豪雨等にもなって、斜面が崩壊し土砂が人家に到達する危険性があった。(期間中には、県、市により応急対策を完了済み。)

写真-5 危険度A判定箇所の滑落

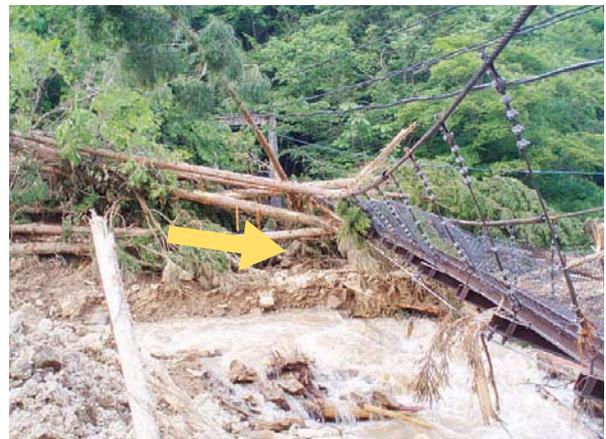
写真-7 行者の滝上流の土砂・流木堆積状況

当該箇所では、左支溪からの崩壊土砂によって河道閉塞が発生している。また、当該地点は土石流が流下し、駒の湯温泉が被災した裏沢(ドゾウ沢)との合流点直下に位置する。河道閉塞箇所の下流には行者の滝が位置し、その真上にかかっていた吊り橋で流出土砂が多量の流木とともにひっかかって堆積していた。堆積勾配は5°、粒径は10～30cm程度の礫が多く、マトリックスは粘土成分が卓越していた(写真-7)。

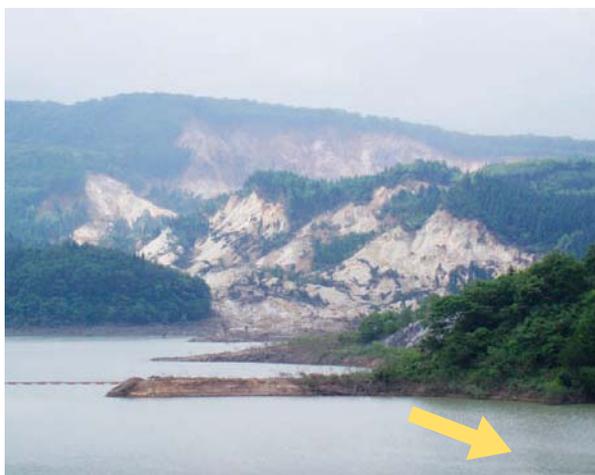
今回の地震による崩壊・地すべりのなかで最も規模の大きなものは、荒砥沢地すべりである。全長1,300m、幅900m、最大深さ150m以上、移動土塊量約7,000万 m^3 とされており、きわめて巨大な地すべりである。この巨大地すべりの詳細な発生メカニズムについては、今後の関係機関等による調査成果が待たれる。

荒砥沢ダムから地すべり地にアクセスし、地すべり末端部を調査した。滑落崖は調査地点からさらに1km上流に位置するために確認することはできなかった(写真-6)。

写真-6 荒砥沢地すべりの全景

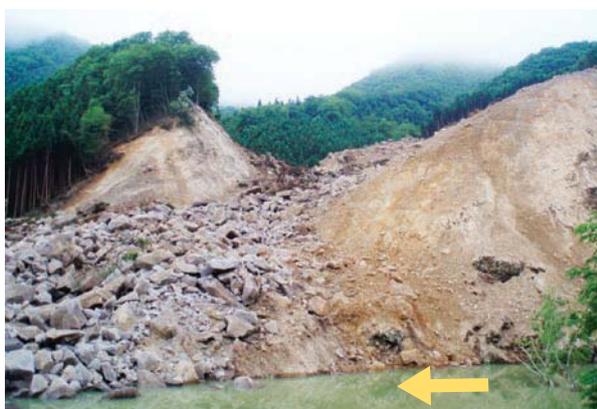
当該箇所では、右支溪からの崩壊土砂によって河道閉塞が発生している。調査時には国土交通省が仮排水路を掘削していた。閉塞部は数mの礫であったために空隙が多く、流水は浸透して下流へ流下していた。

写真-8 小川原地区の河道閉塞

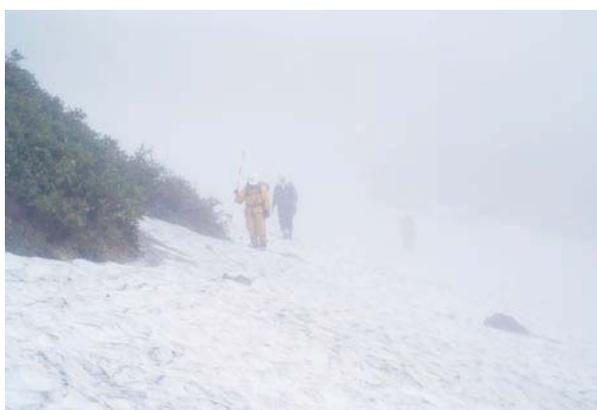
写真-9 ドゾウ沢源頭部の残雪
