平成21年7月 中国・九州 北部豪雨による 山口県防府市での 土砂災害箇所 緊急調査報告

(財) 砂防・地すべり技術センター総合防災部 技師

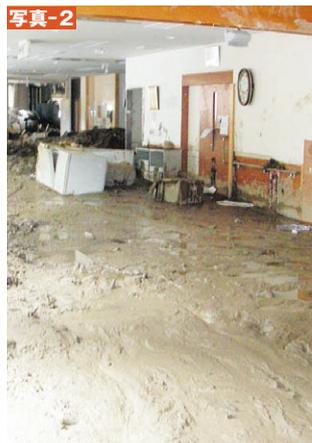
写真-1 特別養護老人ホームライフケア高砂上流付近の土砂堆積状況

- ・ライフケア高砂の建物上流側は、土砂・流木により埋め尽くされ、おおむね2階部分に達しており、1階の窓ガラスは割れて土砂が室内に流入している写真-1,2。堆積している土砂は、最大礫径約2mの巨礫もあるが、細粒分が大量に堆積していた写真-3。
- ・河道には、土砂や流木の堆積箇所が点在し、一部には最大礫径が3mを超えるほどの巨礫が集中して堆積している箇所も確認できた写真-4。
- ・流路屈曲部の外側(右岸)の侵食断面には、巨礫を含む古い土石流の堆積物が確認でき、その堆積物上には今回発生したと思われる流木が堆積していた写真-5。
- ・左岸の侵食断面には、風化した花崗岩の巨礫(最大礫径2.5m)が露出していた写真-6。
- ・上流には治山ダムが1基整備されていたが、袖部を残して鋼製バットレス部は被災していた写真-7。
