## 中国砂防研修参加報告

平成21年8月「平成21年度木村基金砂防研修」に参加し、中国雲南省の荒廢溪流及び四川省の汶川地震の現場を見る機会を得た。ここに、その報告を行う。

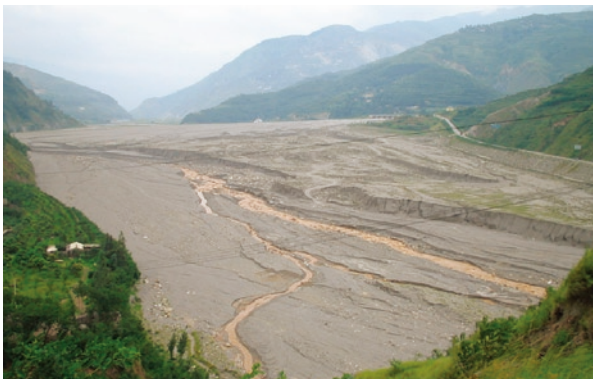
支川からの流出土砂により形成された広大な扇状地

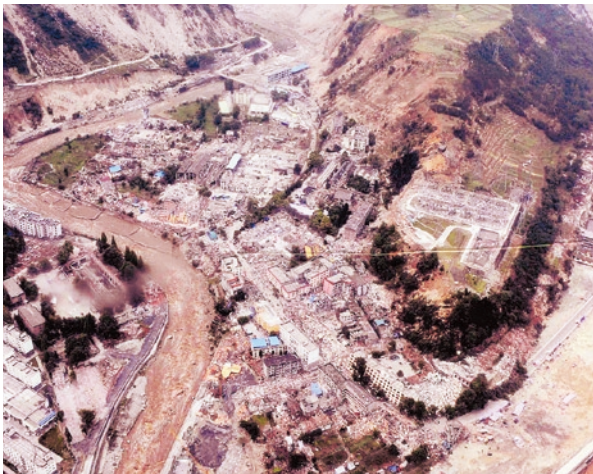
映秀鎮地区の地震直後の状況

今回視察した映秀鎮地区は、震源に近くに位置しており、写真に見られるように破壊的な被害が生じ、たくさんの方が亡くなった。ここでは、写真に示すように、地震直後、周囲の山肌がことごとく剥げ落ちており、激しい土砂災害を伴っているように見える。しかし、地震から1年以上経た現在、基岩が露出しているものの、不安定土砂は少なく当時の激しい土砂生産状況はほとんど伺えない。

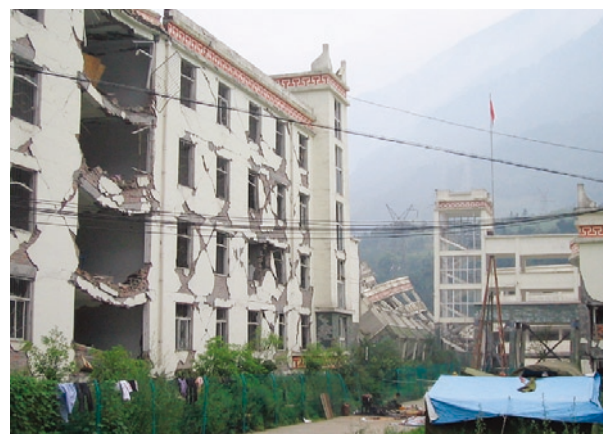
現在の市街地状況(未だ廢墟となっている。地区全体がほとんど全滅のため、再建計画により全く新しい集落に生まれ変わる予定となっている)

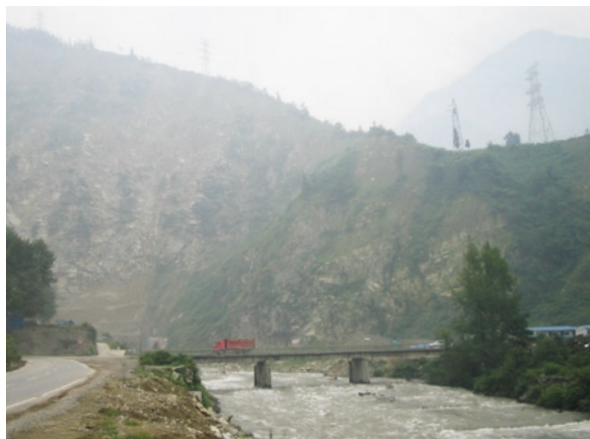
現在の山肌の状況(2009年8月)
