## 中国研修参加報告

### 四川省岷江流域の災害現場見学

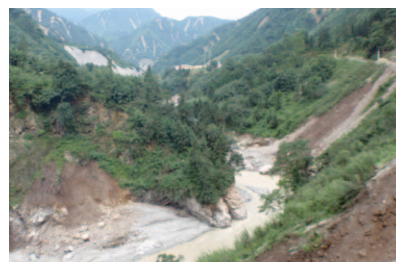
写真-1 白沙河上流

観測中ずっと白く濁った水が流れていたが、案内して頂いた中国科学院成都山地災害与環境研究所の欧教授によると、普段はきれいな清流が流れているという(写真-1)。四川大地震によって上流に少なくとも3つの河道閉塞が発生しており、今回の豪雨でそのうちの一つが決壊したのではと予測されていた。道路が寸断されており、残念ながら河道閉塞のあった上流までは行けなかった。

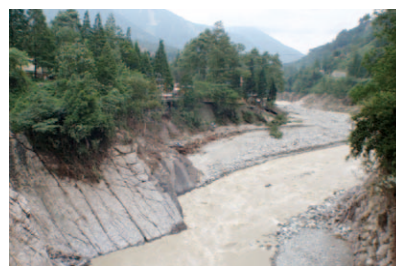
普段は日光浴や麻雀を楽しむ人で賑わっているという河原も土砂の堆積が進行していた(写真-4)。欧教授によると、上流での河道閉塞の決壊の影響もあり、場所によっては6mも河床が上昇し、2008年の地震を受けて川辺に作られていた仮設住宅が埋まった所もあったという。

写真-4 土砂の堆積が進行している中流部
