現地調査報告

—令和6年7月の大雨に起因する災害調査—

(一財) 砂防・地すべり技術センター

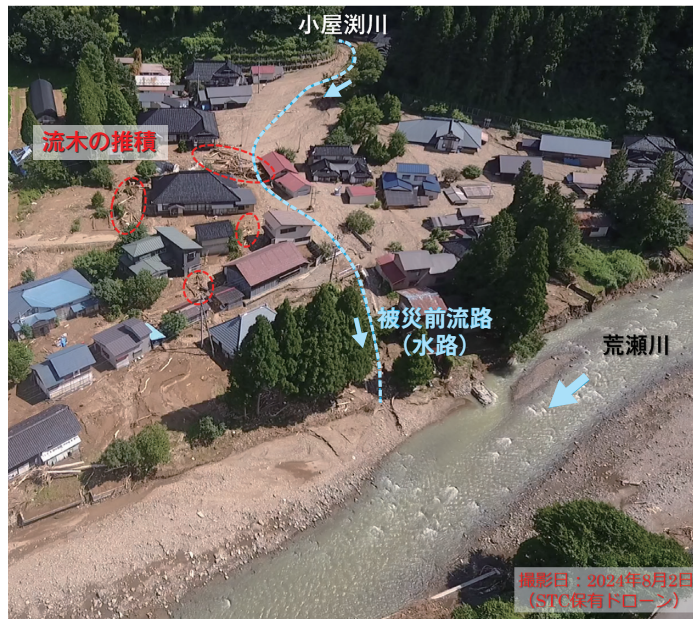
小屋淵川の集落では、谷出口から流出した土砂が拡散堆積し、扇状地を形成していた(図-5)。土砂の堆積厚は、元の流路(水路)付近では道路面から最大2m程度と推定され、こぶし大以下の比較的細粒の土砂が多く見られた(図-6)。

図-5 小屋淵集落の被害状況

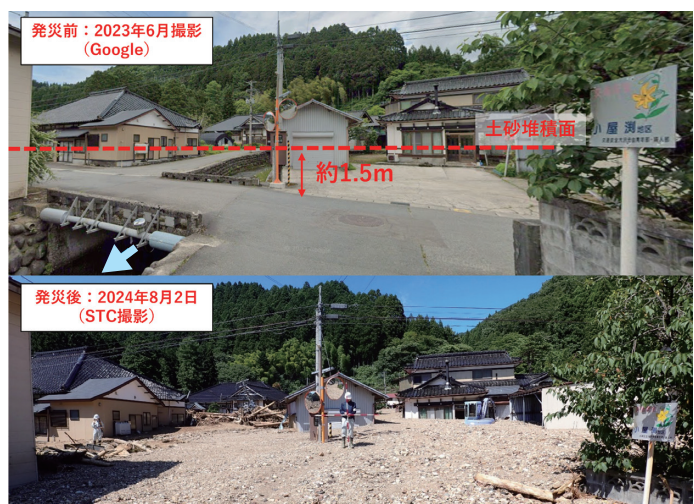
図-6 発災前後写真の比較

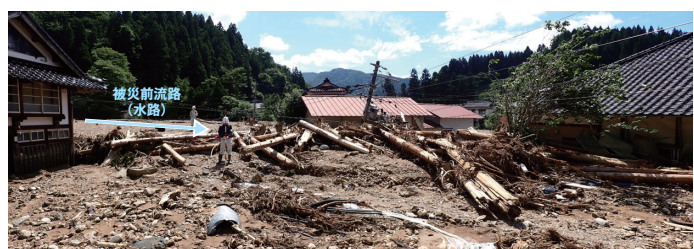
集落の中心付近では、元の水路の右岸で流木が集中的に堆積していた。堆積した流木の下流側でも上流側と同様の土砂堆積が確認でき、土砂の上に堆積している流木も見られたことから、流木は土砂の堆積と同時かやや遅れて流下・堆積したものと推察される(図-7)。

図-7 小屋淵集落内に堆積した流木(8月2日撮影)

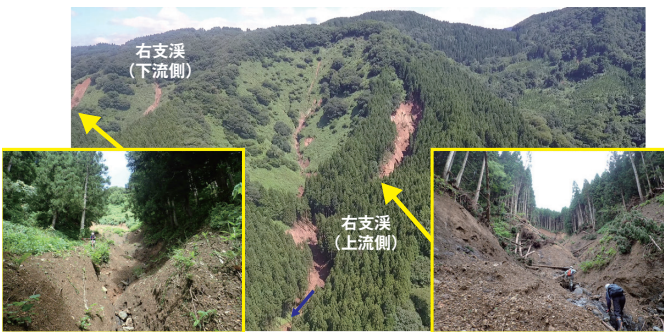
小屋淵川流域の下流域には2本の右支渓があり、その源頭部はいずれも灌木地が広がっている(図-8)。2本の右支渓の源頭部付近において、それぞれ比較的大規模の大きい表層崩壊が確認された(図-9)。

図-9 右支溪における崩壊地の状況(8月30日撮影)

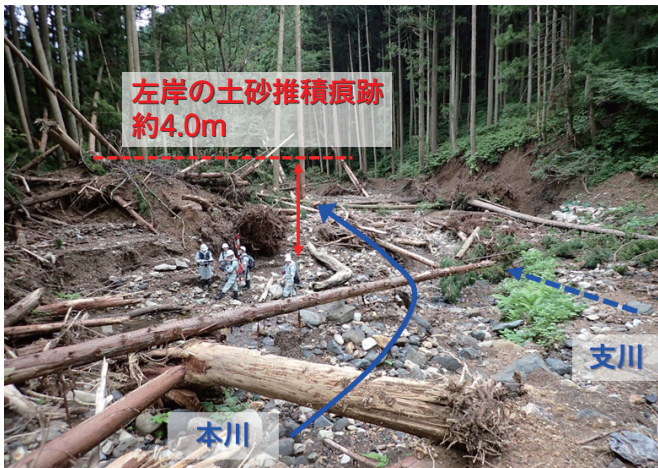
図-10 上流側右支溪の合流点の状況(8月30日撮影)

内に残存していると考えられた。一方、上流側の右支溪では灌木地の近傍の谷部で比較的大きな表層崩壊が発生しており、その下流河道では兩岸の表土が剥離されたような状態が見られた。また、本川との合流点では、土砂・流木が本川左岸に乗り上げる形で堆積していた(図-10)。これらのことから、流動化した崩壊土砂が比較的高濃度で本川に流下したものと推察される。

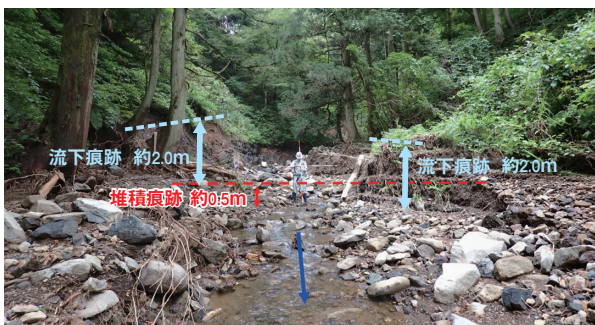
図-11 上流側右支溪の合流点の状況(8月30日撮影)

上流側の右支溪合流点のさらに上流50mほどの地点には治山堰堤(国)があり、その直上流では0.5m程度の段丘が形成されていた。一時的に土砂が堆積した後に二次移動したと考えられるが、多量の土砂が流下したような痕跡は確認されず、右支溪(上流側)に比べると土砂の移動は少ないと考えられた。一方で、溪岸等の侵食状況や水位痕跡から最大水深は2m程度と推定され、多量の泥水が流下したものと推察される(図-11)。

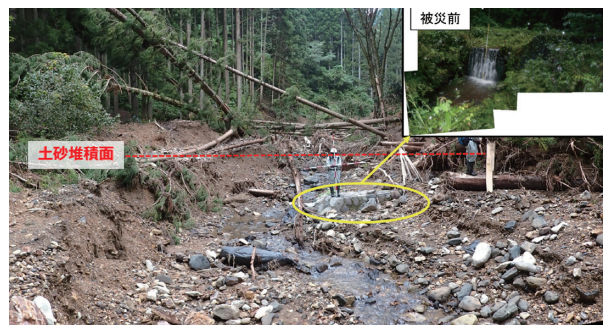
図-12 治山堰堤における土砂の堆積痕跡(8月30日撮影)

流域の最下流では、谷出口付近を起点として段丘状の土砂堆積の痕跡が見られ、その堆積痕跡は最上流の家屋から約100m上流の位置にある砂防堰堤の水通し天端まで続いており、さらにその上流約150mの位置にある治山堰堤付近でも同様の堆積痕跡がみられた(図-12)。このことから、土砂は一時的に堆積したのち、後続流により侵食されたものと推察される。

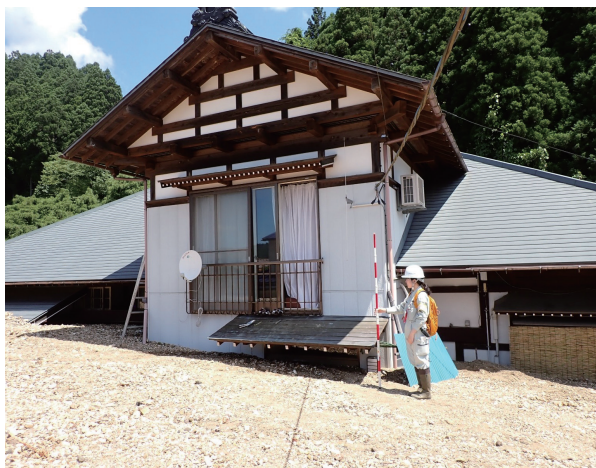
元の水路近傍及び小屋測川の左岸では土砂の流下・堆積による被害を受けており、1階部分が堆積した土砂で埋塞した家屋も複数みられるが、いずれも家屋の倒壊や流失には至っていない。(図-13)。右岸は広く氾濫した泥水により床上・床下浸水被害が多数生じていた。

図-13 1階部分が土砂に埋もれた家屋(8月2日撮影)

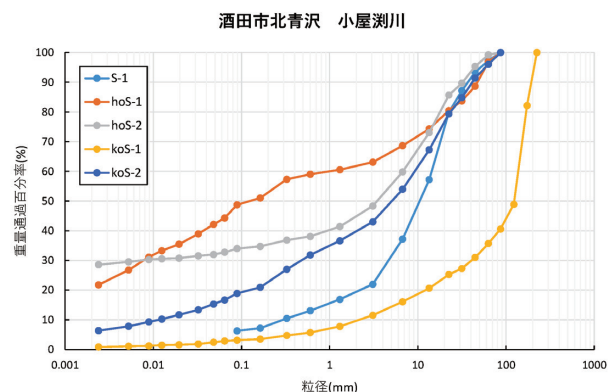
図-14 粒径加積曲線

堆積物の粒度分布は、上流側右支川崩壊地の粒度分布(hoS-2)から、細粒成分の割合を下流ほど小さくしたような分布を示しており、先の土砂移動の推定とも整合していると考えられる。

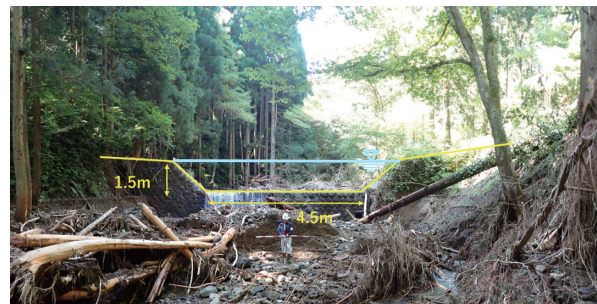
ピーク流量は、流下痕跡が明瞭な最上流堰堤及び最下流堰堤(図-15)において、流下断面積を算定し、マンニングの平均流速公式を用いて推定した(表-1)。

図-15 ピーク流量推定箇所(最下流堰堤)(8月2日撮影)
