## 第3回世界水フォーラム 南西アジア地域会議に参加して

恩田裕一\*

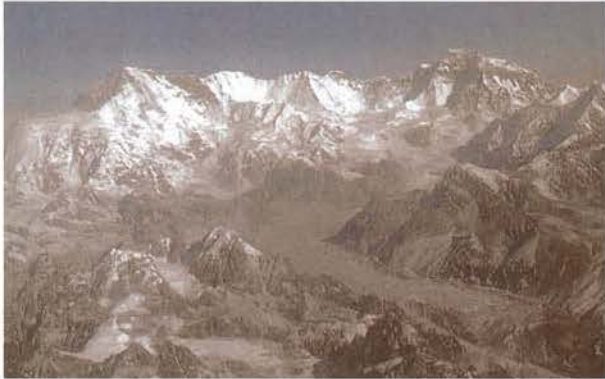
会議終了後、ネパールヒマラヤの地形概観を得るために、航空機による上空からの地形視察を行いました。およそ1時間の短いフライトでしたが、実際にヒマラヤの山岳の目に見ることができ、ネパールにおける土砂生産源である、氷河地域の地形、氷河湖などの地形の概観を視察できました(写真3)。その視察がいかほど有意義であったかは、フライト後の藤田さん、水山先生の笑顔が物語っています(写真4)。

写真3 マウンテンフライトからのヒマラヤの景観

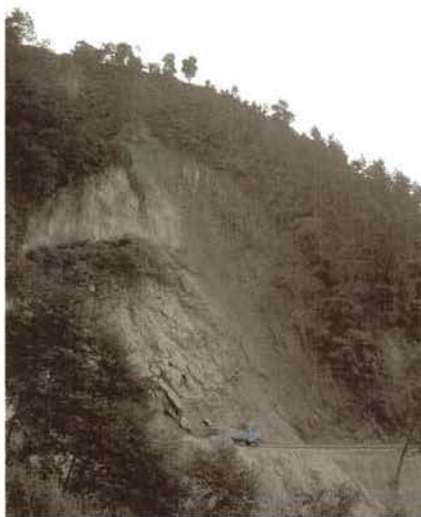
次に、その付近にある道路被災の現場に向かいました。ここは、ネパールとインドを結ぶ唯一の国道における被災現場です。破碎された変成砂岩質の岩盤すべりであり、単純に下部の土塊を除去したとしても上方からさらなるすべりを誘発する可能性があり、慎重な対応が要求される現場のようです（写真7）。現場は、土塊の一部が取り除かれているものの、現場は一車線のみ確保されているにすぎず、早急な対策が必要とされる現場です。しかしながら、説明によると、現地の対策はきわめてスローであり、財政上の理由により路面より土砂を除去するにとどまっており抜本的な対策をしていないという説明を受けました。

写真7 国道の岩盤すべり

現在、日本においても財政事情、環境問題等から大規模な改変を伴う事業はやりにくくなっていると聞きます。この現場をみて、感じたことは、砂防分野のODAのあり方は、肩肘を張って“援助”“技術移転”にこだわることはないのではないかとということです。すなわち、最貧国であるネパールにおいては、頑強な構造物を設置することにより、予防的な措置を含めた対策をとることは、はなから不可能なわけです。そこで、お金のかからないやり方、すなわち土砂移動の実態を見極めた上で、最小な対処療法的措置を取ることを中心としたやり方を取る方法もあるわけです。
