# パナマ運河と地すべり

中村 浩之

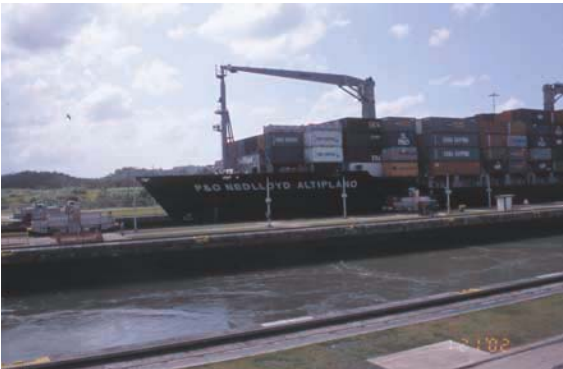
写真-1 ペドロミグエルの閘門を通過中のコンテナ船

パナマ運河を通過するとき各船舶は運河の大部分のところは独自で航行することはできない。閘門を通過するときはミュージズとよばれる電気機関車の助けが必要である(写真-1)。この機関車はロープを使用して船舶を牽引し、一対の機関車が閘門内にある船舶をちゃんとその航行を保ちながらレールの上を走るが、船舶の大きさによっては4台から8台の機関車の助けを借りることもある。

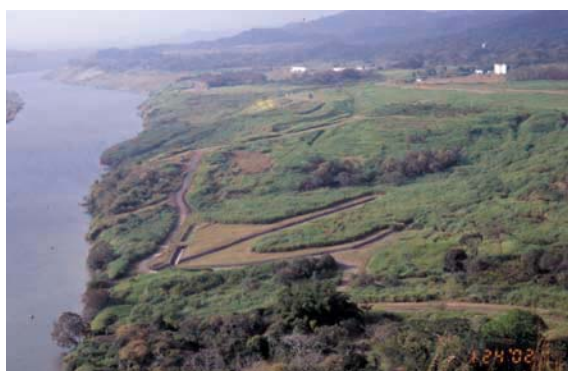
写真-2 東クレブラ地すべりの全景

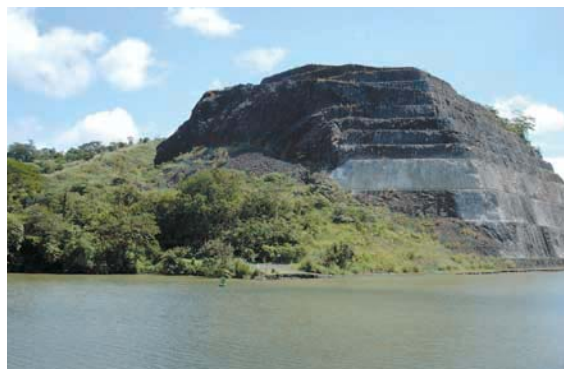
写真-3 ゴールドヒルとその斜面对策工 (向井啓司氏撮影)

地盤より85mの深度にまで掘削が進行したが、1913年3月に運河中心より約390m離れた運河東斜面に亀裂が発見されるなど変状が認められたため、1913年から1914年にかけて斜面上部の排土が実施された。しかし地すべりは安定化せず、その後の地すべりとの悪戦苦闘の一例を図-5に見ることができる。運河の掘削予定断面が地すべりで埋められると、この崩土を排土するとともに地すべり斜面の勾配と安定勾配に近づけるための平坦化の排土工が実施されており、現在に至っている。東クレブラ地すべりは1914年に運河水路に突入以来、現在も地すべり活動をしており、しかもこの運動は1914年の地すべりのすべり面と同じすべり面に沿っている。1915年8月には東クレブラと西クレブラの両地すべりが活動し、水深12mの水路より運河の底面が水面上に隆起したが、その後30年間地すべりの活動とこれに伴う運河の浚渫が続いている(写真-2)。同様なタイプの地すべりが東クレブラ地すべりに隣接するゴールドヒル(写真-3)、パナマシティ側のクカラチャ地すべり(写真-4)でも発生し、また1907年10月4日に連日の豪雨の中で第1のタイプの地すべりが発生した

底が不思議に盛り上がるのを見て多くの人々が心を奪われたといわれている。乾季には観光客が数百人から数千人訪れて丘の上の望覧台よりクレブラカットの掘削工事現場を見学したといわれといる。パナマ運河建設で重大な工事であり、より多くの経費が投入された運河両端の閘門やダムよりも人の関心をクレブラカットは引いたことになる。またパナマ運河開削には多量のダイナマイトが使用された。それまでどの国が戦争に消費したよりも多量の爆薬エネルギーを使用したとのことである。クレブラカットを見学した人々は山々に響き渡るダイナマイトの爆裂音に恐怖しながら壮大なクレブラカットの大土工事現場の光景に見入っていたと思われる。このクレブラカットはこの掘削を担当して運河完成を見ずして死亡したアメリカ陸軍工兵隊のゲイラード少佐の名をとってゲイラードカットと命名され、現在カンボアからペドロ・ミゲル閘門の間の区間をクレブラカットあるいはゲイラードカットといわれている。ゲイラードはウエストポイントの陸軍士官学校を卒業し、陸軍工兵隊に入り、パナマ運河建設ではゲーサルス中佐の下で働いていた。クレブラは地獄谷ともいわれた。クレブラカットの気温は38℃以下に下がることはなく、時には50℃～55℃に上昇することもあった。このような高温・多湿の中での工事は想像を絶する環境であったことは容易に考えられる。ところで東クカラチャ地すべりは運河開通後1986年10月13日に再度大地すべりを発生し、もう少しで運河を閉塞するまでになった。ゴールドヒルの後方斜面に堆積した玄武岩の岩屑が120m移動し、クカラチャ地すべりのの上に乗ったため、この玄武岩岩屑の载荷によりクカラチャ地すべりは活動を開始した。約30万m<sup>3</sup>の玄武岩岩屑がゴールドヒルより供給され、この载荷重によって押し出させた地すべり土塊はその量にして約40万m<sup>3</sup>が水路に入った。その後1985年にはゴールドヒルの安定化工事が実施された。この工事ではゴールドヒルから崩れ落ちてきた玄武岩岩屑を含めてクカラチャ地すべり頭部で約120万m<sup>3</sup>の排土工がまた地すべり地の表面排水路工とゴールドヒルの頭部排土（標高195mから177mまでの排土）と雨水浸透防止工として当時、消石灰による応急表面被覆工がなされ、また最近ではアスファルトの被覆工や、運河側の急な切取り斜面ではアンカー工が実施されている。

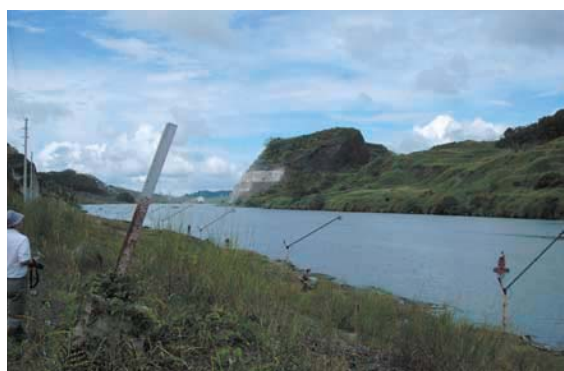
写真-4 クカラチャ地すべりとゴールドヒル (向井啓司氏撮影)
