第3回世界水フォーラム カナダ会議に参加して

石川芳治*

2002年9月23日～9月26日にカナダのブリティッシュコロンビア（B.C.）州バンクーバー市で開催された第3回世界水フォーラムカナダ地域会議に参加し、研究発表を行うとともに、現地見学に参加したので、その概要を報告いたします。

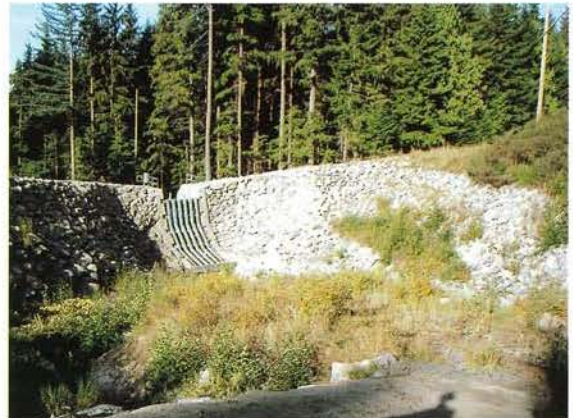
写真-1 Upper Mackey Creekの土石流捕捉施設（遊砂地+透過部（鋼製））。透過部の高さは12m、袖部の堤防の高さは2～12m。Highway99沿いではこのタイプの施設が多い。次のCharles Creekのものに比べて新しいため、構造も簡略化されている。

最初に訪ねた、Mackey Creek（カナダでは溪流はCreekと呼んでいる）上流部はバンクーバー市の市街地から約12kmに位置し、さらに南向きで高台のためバンクーバー市街地を一望できるため住宅地とし人気があり、比較的高級な住宅地となっている。Upper Mackey Creekは流域面積約1.0km²、流路長約0.8kmの溪流で1995年に土石流が発生して家屋数戸に被害が発生している。このため、北バンクーバー市が土石流対策施設（捕捉施設；遊砂土工+透過部（鋼製））（写真-1）を1997年に建設した。その翌年の1998年に小規模の土石流が発生したがこの対策施設により土石流が捕捉されたために被害は発生しなかった。この施設の計画捕捉土砂量は13,000m³で、建設費は1997年時点で約2百万カナダドル（約1億6千万円）である。この捕捉施設はオーストリーの土石流対策施設を参考として設計されたもので、高さ12mの鉄筋コンクリート製の本体部（ただし、水通しと透過部はH形鋼製）と遊砂地をつくるための高さ8から12mのロックフィルの袖部（堤防部）からなる。袖部をロックフィルにしたのはコンクリートを少なくして経費を節減するためと景観および環境に配慮したためである。次に述べるCharles Creekに比べると新しいため、Charles Creekの土石流捕捉工よりも構造が簡略化されている。本体部の設計に際しては直径1mの巨礫が速度3m/sで衝突した場合の

衝撃力として静水圧の約3倍の力を考慮している。なお、施設下流部の通水断面は200年確率降雨の洪水を想定しているとのことであった。

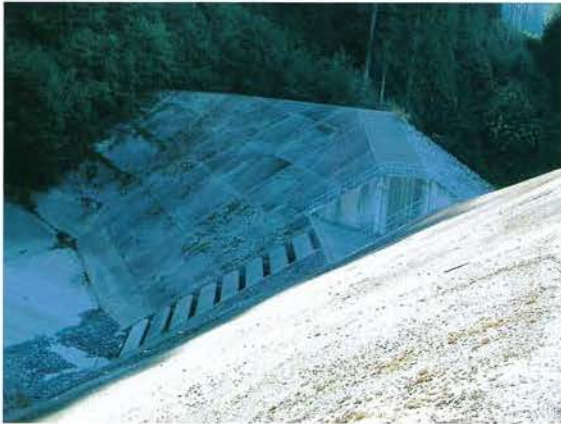
写真-2 Charles Creekの土石流捕捉施設（遊砂地+透過部（RC製））。透過部の高さは15mである。初期の設計であるため、かなり安全側に作られていると説明された。袖部上流側はコンクリートでライニングされている。

Howe Soundに面した溪流であるCharles Creek（流域面積1.8km²、流路長2.6km、地質は石英閃緑岩）はこれまでたびたび土石流が発生し、Highway 99、鉄道、および周辺の人家が被害を受けてきた。1981年の土石流では1名の死者が発生した。このため1985年には土石流捕捉施設（遊砂地工+透過部（RC製））（写真-2）が建設された。施設の計画捕捉土砂量は33,000m³であり、建設費は1985年当時で約3.5百万カナダドル（約2億8千万円）であり、現在では約その倍の金額になると推定される。この対策施設はHighway 99を守るために、B.C.州の運輸省が建設した。この土石流対策施設の基本的な構造はUpper Mackey Creekの捕捉施設と同様であるがCharles Creekの施設はHighway 99沿いでは最初の本格的な土石流対策施設であるため、十分過ぎる位の安全対策が施されたと説明された。その一つが、袖部（盛土部）の上流側表面はコンクリートでライニングされていることであり、さらに袖部の上流側は不透水性の材料により盛土されており、袖部内への水の浸透を防止している。また本体部の透過部は直径2mの巨礫が速度7m/sで衝突しても耐えられるような強度を持つ鉄筋コンクリート（RC）の梁を用いて作られている。

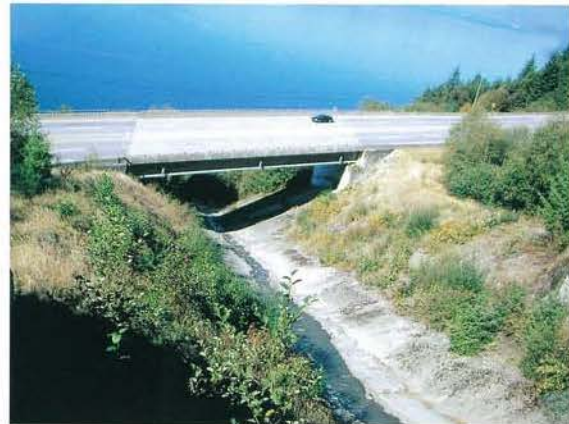
写真-3 Newman Creekの導流工（流路工）。扇状地左岸側にあった流路を右岸側に新たに付け替えてコンクリートライニングを施した。新しい流路沿いには人家がない。

（流域面積1.8km²、流路長2.4km）である。この溪流も1980年代の始めに土石流によりたびたびHighway 99、鉄道、人家に被害が発生している。Newman Creekの溪床勾配は下流の扇状地でも約20%と極めて急なために、遊砂地を建設するのは効率的ではないと判断され、導流工（流路工）（写真-3）により土石流を速やかに海（Howe Sound）へ流下させる対策が採られた。このため、元の流路とは別に新しく流路を開削して、375m³/sの土石流流量を安全に流すことができる長さ約250mの導流工をB.C.州の運輸省が1986年に建設した。

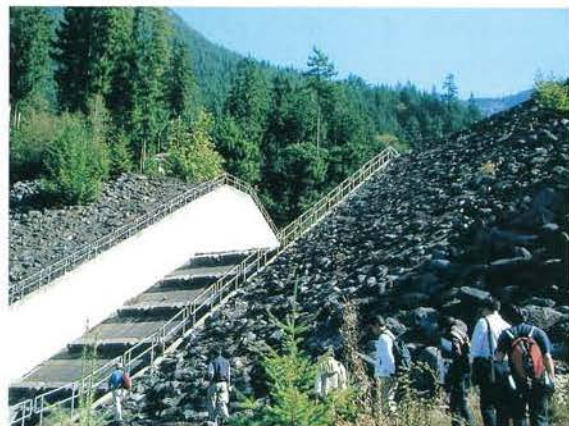
写真-4 Harvey Creekの土石流捕捉施設（遊砂地+透過部（RC製））の下流側。透過部の高さは15mである。Charles Creekと同様の設計となっている。

扇頂部にあたる谷の出口にCharles Creekの施設と同様の土石流捕捉施設（遊砂地+透過部（RC製））（写真-4）がB.C.州の運輸省により1985年に建設された。施設の計画捕捉土砂量は77,500m³であり、建設費は1985年当時で約4.4百万カナダドル（約3億5千万円）であり、現在では約その倍の金額になると推定される。特徴的なのは、左岸袖部に除石用の車両を通すためにトンネル（出入口）が設けられていることである。

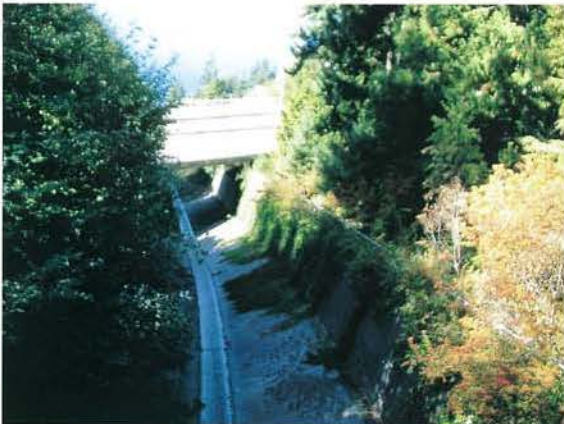
写真-5 Alberta Creekの導流工（流路工）。流路はコンクリートライニングが施されている。流路沿いには人家があるため警戒避難システムが整備されている。

Alberta Creek はHarvey Creekの北に隣接する溪流（流域面積1.2km²、流路長2.6km、地質は火成岩）である。この溪流でも1980年代の始めに土石流によりたびたびHighway 99、鉄道、人家に対して被害が発生している。Alberta Creekの溪床勾配は下流の扇状地部でも約30%と極めて急なために、Newman Creekと同様に導流工（流路）（写真-5）により土石流を速やかに海（Howe Sound）へ流下させる対策が採られた。このため、流路を広く開削して、350m³/sの土石流流量を安全に流すことができる長さ約800m、幅約13m、深さ約5.6mのコンクリートで3面を囲まれた導流工をB.C.州の運輸省が1988年に建設した。建設費は1988年当時で約8.6百万カナダドル（約6億9千万円）であり、現在では約その1.8倍の金額になると推定される。

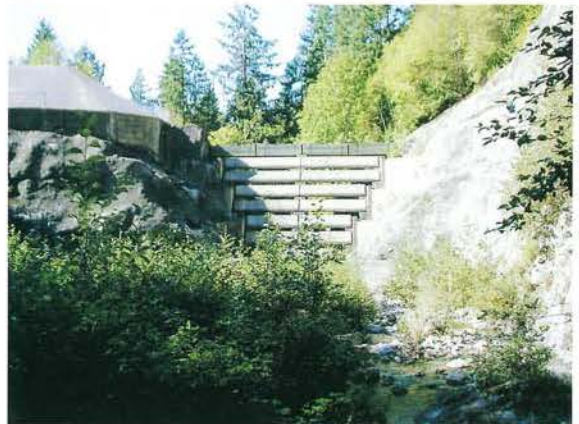
写真-6 Magnesia Creekの土石流捕捉施設（遊砂地+透過部（RC製））。透過部の高さは15mである。岩盤を掘削して遊砂地が作られた。透過部のRC梁は岩盤に接続している。

谷の扇頂部にあたる谷の出口に土石流捕捉施設（遊砂地+透過部（RC製））（写真-6）がCharles Creek, Harvey Creekの施設と同時期の1985年に建設された。施設の構造もCharles Creek, Harvey Creekの施設とほぼ同様であるが、Magnesia Creekの場合には建設地が岩盤であったために、袖部を盛土するのではなくて溪床の岩盤を掘削して掘込み式の遊砂地（遊砂池）を建設した。このため、透過部は岩盤に直接接続されている。施設の計画捕捉土砂量は51,500m³であり、建設費は1985年当時で約3.1百万カナダドル（約2億5千万円）であり、現在では約その倍の金額になると推定される。

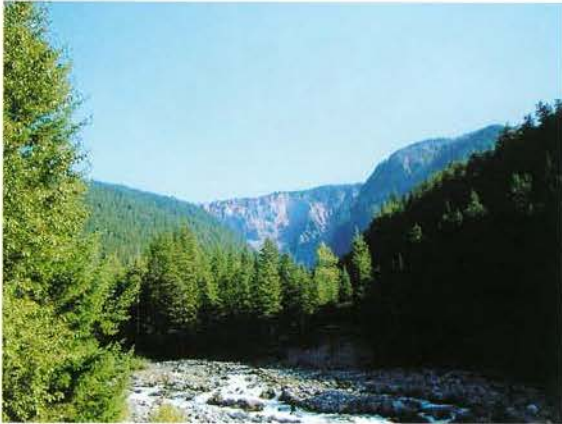
写真-7 高さ約500mの急崖であるThe Barrier。溶岩からなりこれまでに幾度が大崩壊を起こしている。崩壊した土砂は下流のRubble Creek（写真手前）を流下して本川との合流点付近に扇状地を形成している。

に大規模崩壊地のThe Barrier（写真-7）がある。The Barrierは氷河期の約1万年前に、Mt. Price（2049m）の噴火により流下した溶岩が氷河に阻まれて停止し固結したもので、その後氷河が融けたために高さ約500mの巨大な溶岩の急斜面（急崖）となって残ったものである。その後、風化等によりこの急斜面は脆弱化して、大規模な崩壊が幾度か発生している。最近では1855から1856年にかけての冬期に約2千5百万 m^3 に上る大規模な崩壊が発生し、崩壊により生じた土砂はRubble Creek（写真-7）を約6.5km流下してCheakamus川合流点付近まで達して停止・堆積した。崩壊の引き金になったのは地震あるいは地下水の流れの閉塞によるものと言われている。現在もThe Barrierは急な斜面のまま残っていることから、将来同じような大規模な崩壊が発生することが懸念されており、Rubble Creek下流の扇状地

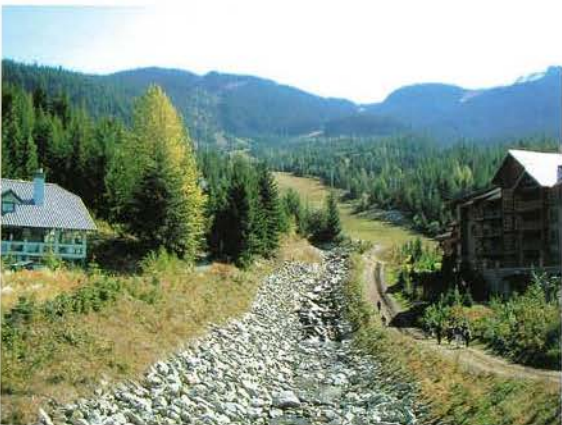
写真-8 Whistler Creekの下流流路部から上流部を望む。流域はスキーマのリゾート地として有名である。巨石を用いて環境・景観との調和をはかっている。

対策施設はコンサルタント会社により次のように計画・設計された。宿泊施設の建設予定地（扇状地）の上流に土石流捕捉施設（debris barrier）を2基建設し、その下流の流路部約600mは洪水および少量の土砂が安全に流下可能なように通水断面を大きくする。流路部は浸食に耐えるように巨石を溪床・溪岸部に積み、部分的に巨礫の隙間をグラウトしている（写真-8）。さらに橋梁については通水断面を大きく

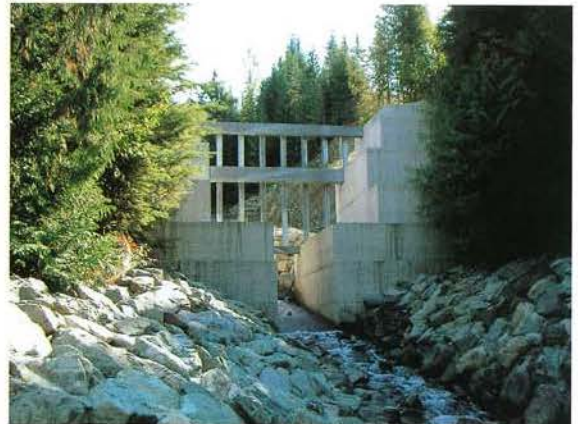
写真-9 Whistler Creekに設置された土石流捕捉施設（debris barrier）（上流のもの）。透過部は鋼製で、高さは12.5mである。

する。2基の土石流捕捉施設は鋼製の透過型砂防堰堤（写真-9）であり、上流部のは巨礫を捕捉するもので高さが12.5m、捕捉土砂量は24,000m³であり、下流のは上流のものよりも粒径が小さい礫を捕捉するためのもので捕捉土砂量は1,000m³として計画された。鋼製の格子部の設計にはピーク流量400m³/sの土石流が6m/sで流下するとして、衝撃力は直径2mの巨礫が速さ5m/sで衝突するものとして設計された。これらの施設は1999年に建設され、工事費は約5百万カナダドル（約4億円）であった。

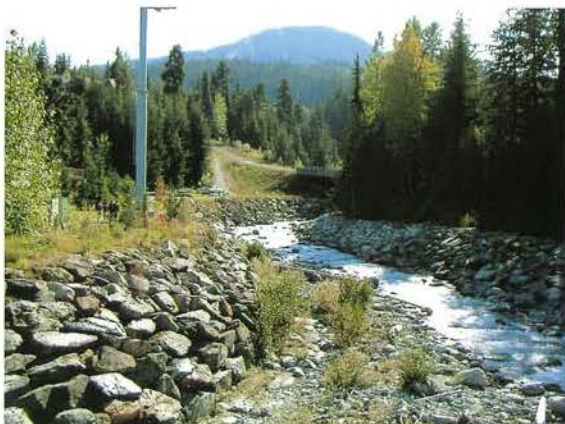
写真-10 Fitzsimmons Creekの下流流路。1991年8月の災害後に改修された。スキーリゾート地で有名なWhistlerの中心部を流れる渓流である。

Fitzsimmons Creek（写真-10）はWhistler Creekの北約4kmに位置する渓流であり、流域面積は約93km²、最上流部の標高は約2600mであり、下流の扇状地はWhistler スキーリゾート地（標高約630m）の中心地となっている。Whistlerにおける年平均降水量は約1415mmと比較的多く、流域の山腹斜面の傾斜は急であり、溪床勾配も比較的急で、土石流が発生し易い地形・地質・気象条件にある。Fitzsimmons Creekの下流部の溪床勾配は約1/20（3°）と比較的緩い。

Fitzsimmons Creekでは1991年8月29-30日に鉄砲水（debris flood）による災害が発生した。この降雨量の生起確率は10～20年であり、それほど大きくはなかったが、夏期としてはおそらく100年に1回程度の希な降雨であった。この豪雨により上流の山腹斜面では浸食により多くのガリーが発生し、生産された土砂は洪水に運ばれてFitzsimmons Creekの扇状地まで流下した。移動した土砂は流域全体ではおよそ100万m³と推定されており、そのうちの約130,000m³

が下流の扇状地まで流下して堆積したと推定されている。このため下流の扇状地部では溪床が上昇して洪水が各所で氾濫し、扇状地上の家屋、鉄道・道路等の施設に大きな被害を与えた。災害後、流路の整備が行われた。

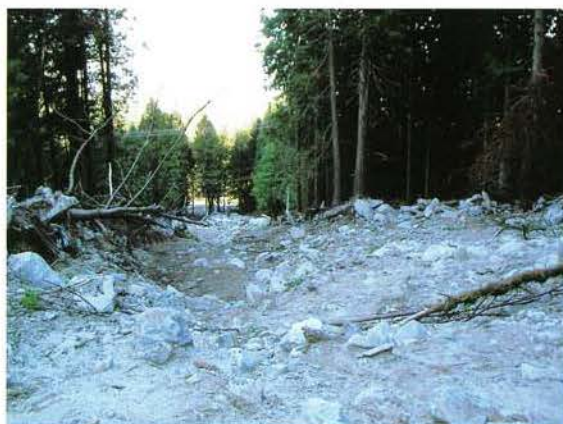
写真-11 Pattersen Creekの扇状地における土石流の流下痕跡。下流はトランスカナダハイウェイである。

Pattersen Creek はFraser Valleyの左岸（南）側斜面に位置し、地質は新第三紀の花崗閃緑岩であり、流域面積は6.1km²で、最上流部は標高約1,500mの急勾配渓流である。この渓流では1983年7月に土石流が発生し、約30,000m³の土砂が流下して下流のトラン

スカナダハイウェイや鉄道に被害を与えた（写真-11）。この災害の後で、ハイウェイの上流約200mのところ、貯砂量約40,000m³の遊砂地が建設された。この流域では1960～1970年代にかけて森林の伐採が行われており、この際に作られた林道の盛土部の崩壊が土石流の引き金になったと思われる箇所が少なくとも3箇所認められたと報告されている。

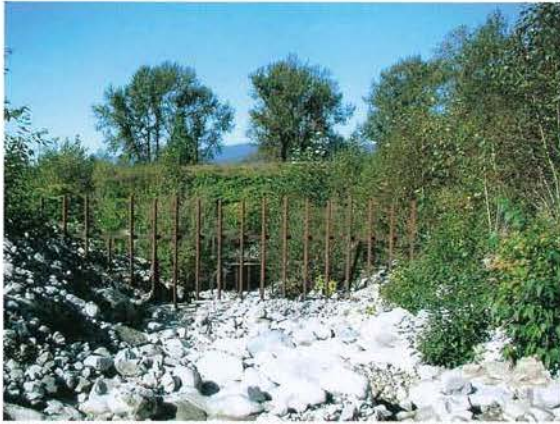
写真-12 Ted Creekの扇状地下流部。トランスカナダハイウェイを横切っているボックスカルバートの流木による閉塞を防止するために鉄道のレールを用いた流木止めが設置されている。

Ted Creek周辺の溪流では、1983年7月12日の豪雨により18溪流で土石流が発生した。これらの溪流では上流の二次谷における崩壊により土石流が発生した。浸食された支川の溪流の延長は約4,400mである。扇状地へ流下した土砂は約60,000m³であり、土石流の流下痕跡からピーク流量は564m³/sと推定された。扇状地の末端付近では堆積した土砂の厚さは約7mになり、これらの堆積土砂はハイウェイと鉄道のカルバート（幅7m、高さ3m）（写真-12）を埋めて、ハイウェイと鉄道上にオーバーフローしたためにこれらの盛土の一部が洗掘されて通行が不能となった。1984年1月の豪雨により扇状地に堆積した土砂のうちの約10,000m³が再移動した。1985～1986年においてこれらの堆積土砂は掘削されて他のハイウェイの建設用の土砂として利用された。

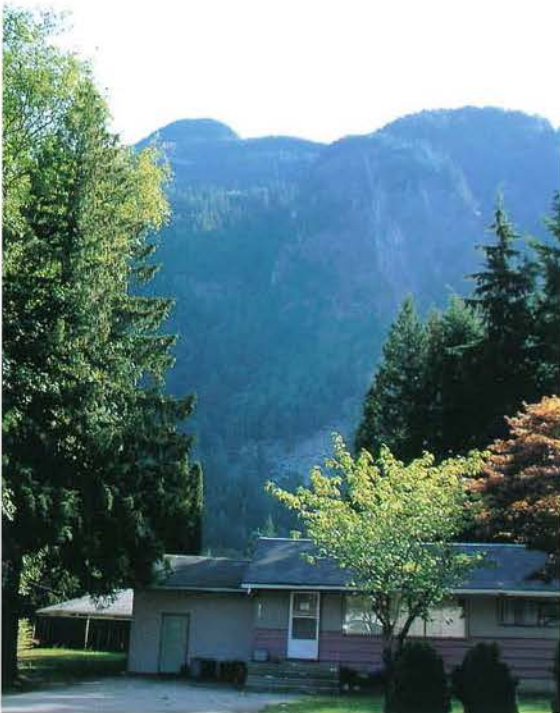
写真-13 Silverhope 地区は落石の危険区域である。これまでも幾度か被害を受けている。

Silverhope地区はFraser River沿いに走るトランスカナダハイウェイに面した集落で落石の危険地域である（写真-13）。この地区に面している急勾配斜面は集塊岩と閃緑岩からなり、高さは約1,000m、勾配は約50°である。Silverhopeの集落内には過去に落下して停止した巨大な岩塊が存在しており、落石が集落内まで到達する可能性が高いことを示している。既往の調査から落石の危険範囲としては、斜面下部に堆積している崖錐の頂部から俯角27.5°で引いた線の範囲と考えられている。

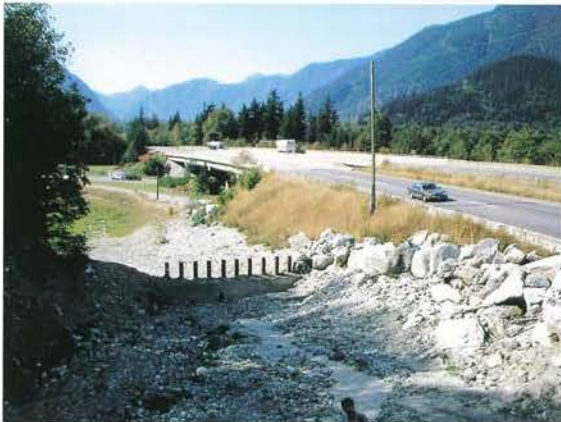
写真-14 Hope Creekの扇状地下流とHighway 3。1989年の土石流堆積物が見える。

Hope Creek は流域面積が約4km²で、標高が1400mから200m、平均渓床勾配が1/2と急勾配な溪流である。1989年11月10日の豪雨（およそ25年確率の降雨）により土石流が発生して下流の扇状地を流下した。扇状地の下流部には石油パイプラインが埋設されて

おり、パイプラインを埋めていた盛土部が土石流の通過により洗掘された。さらに土石流は扇状地末端を走るHighway 3（写真-14）の路面上に堆積し、このためHighway 3は3日間通行止めとなった。流下した土砂の量は約5,000m³であり、最大の礫径は約3mであった。この災害の後で、石油パイプラインはさらに深い位置に埋められた。

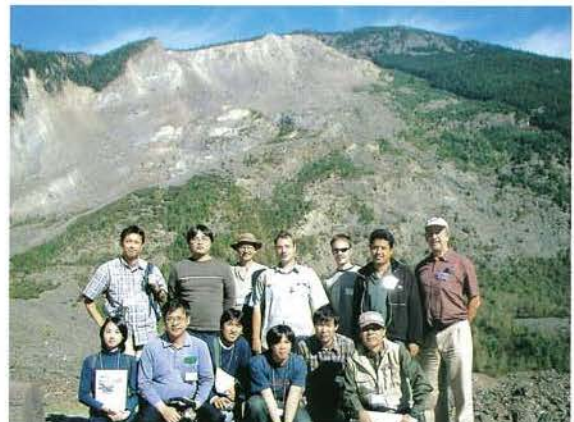
写真-15 Hope Slideは1965年1月9日に発生した。崩壊土砂量は約4千8百万m³である。

Hope Slide（写真-15）はB.C.州における代表的な大規模斜面崩壊と言える。Hope Slideは1965年1月9日の朝、次のような経過で発生した。①朝4時頃の最初の崩壊により流下した土砂が、斜面の下を走るHighway 3に達して堆積したために数台の車がHighway 3上に停止した。②朝7時頃発生した2回目の崩壊により停止していた車の乗員のうち4名が亡くなった。

Hope Slideはバンクーバーから東へ約150km離れたHighway 3に沿いにあり、カスケード山脈の南に位置する。崩壊した土砂は全体で4千8百万m³に達し、崩土はHighway 3を79mの厚さで埋めて4名の死者を発生させ、さらに夏の別荘2棟を破壊した。Hope SlideはNicolum Creek（北西側）とSumallo River（南東側）の分水界に位置しているために、崩土による川のせき止めは発生しておらず、従って天然ダムは形成されなかった。

崩壊した斜面はJohnson Peakの南側斜面であり、崩壊上部の標高は1800m、崩壊下部の標高は1050m、斜面下部の谷底の標高は約700mであり、崩壊部の長さは約1.3km、最大幅は約1.3kmであり、斜面の平均勾配は約34°と急である。地質はペルム紀から

ジュラ紀のグリーンストーンで断層および亀裂が発達している。グリーンストーンの中には珪長石の層が挟まれており両者の接触面の一部には断層粘土が認められ、この面をすべり面として1回目の崩壊が発生したと推定されている。2回目の崩壊規模は1回目よりも大きく、崩土は対岸の山腹斜面に比高約150mで乗り上げた。Hope Slideは当初は地震によるものと推定されていたが、後の調査で、観測された震動は崩土が谷底に衝突した際に生じた震動であることが分かり、地震により大崩壊が発生したのではないと結論づけられた。この大崩壊の原因は未だ定かではないが、長い間に山体の変位（サギング）が徐々に進行して山体が不安定化し崩壊に至ったと推定されている。
