ピナツボ火山砂防事業の現状について

赤松巧一*

*（財）砂防・地すべり技術センター 砂防部

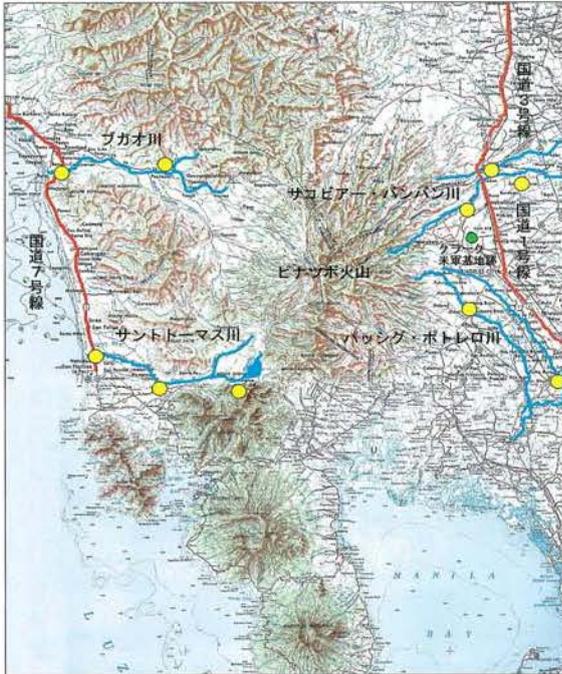
図2 位置図

いる堤防の建設が急ピッチで行われている（図2）。これらの流域では噴火直後、緊急避難していた住民が戻り、再定住も始まっている。ただし、アバカン川については、住民による工事の反対等もあって事

午後から早速ピナツボ火山西部のブカオ川とサントトーマス川を調査した。翌26日には東東部のサコビアー・バンバン川、パシグポトレロ川の調査に向かった。図2の黄色の○が2日間の調査ポイントである。

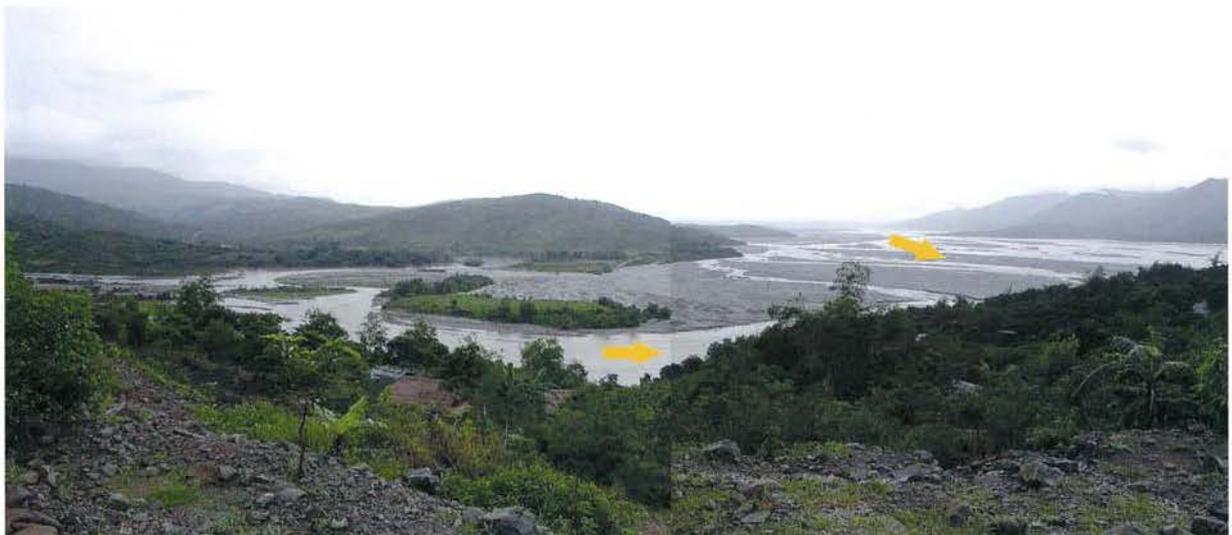
写真1 ブカオ川、バリン・バケロ川合流点

最初に、ブカオ川とバリン・バケロ川合流点を訪れた。ブカオ川流域は1991年の最初の噴火でもっとも火山生成物の降下・堆積が激しかった箇所、Laharによって噴火前と比べて15～20mほど河床が上昇したといわれている（写真1）。

道路の復旧については、現在バイパス道路が新たに建設中であった。写真1は右岸側の道路建設現場から撮影したものである。左岸側も切土工がはじまったばかりであるが、時にはLaharが発生する悪条件下での工事であり、完成までには相当の工期を要するものと思われる。(写真3)

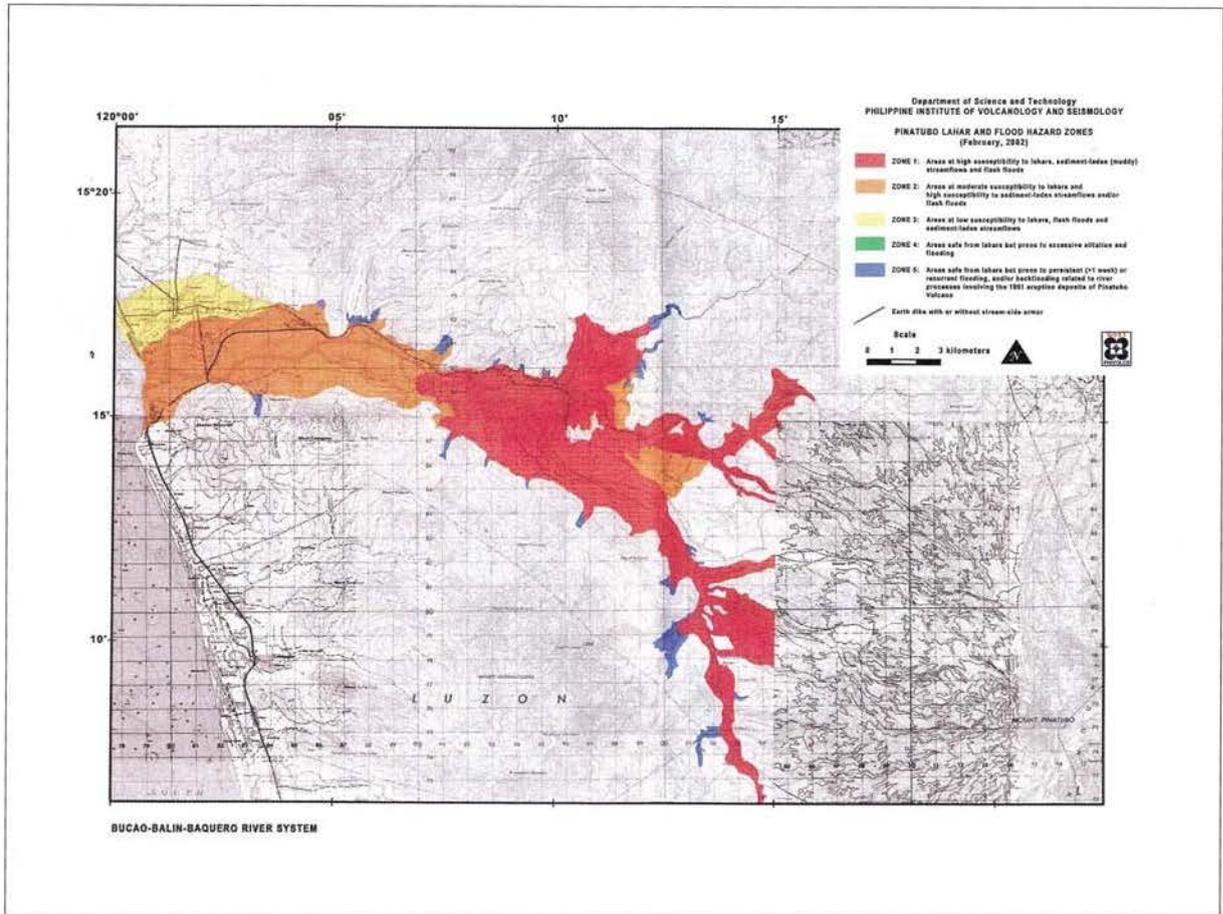
図3 ブカオ川流域ハザードマップ

PHIVOLCSによれば噴火直後約31億 m^3 の火山灰が流域に堆積し、その内の約14億 m^3 が下流へ流出し、上流域には、いまなお17億 m^3 の不安定土砂が堆積していると推定されている。PHIVOLCSによって図3のとおりハザードマップが作成されており、エリアは赤のハイリスクから、青の注意喚起までの5段階に分類されている。

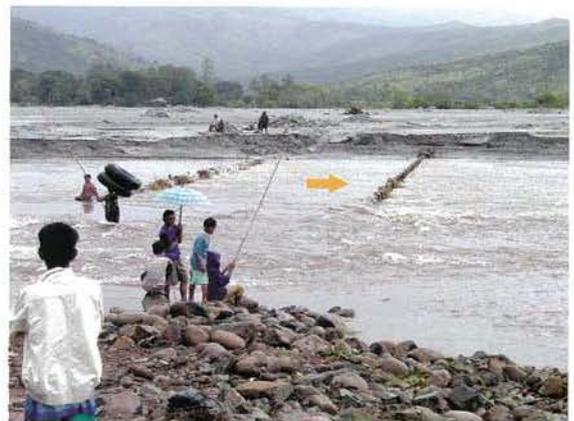
写真2 埋没した橋(ブカオ川)

ブカオ川には上流の町へと通ずる橋が架かっているが、Laharによって河床が上昇し、高欄が水面からのぞく程度となっている。対岸の浸食状況から、橋を完全に埋没させた堆積物は、約1.5m程の層厚分が、その後の洪水で下流へ流出した状況が伺える(写真2)。

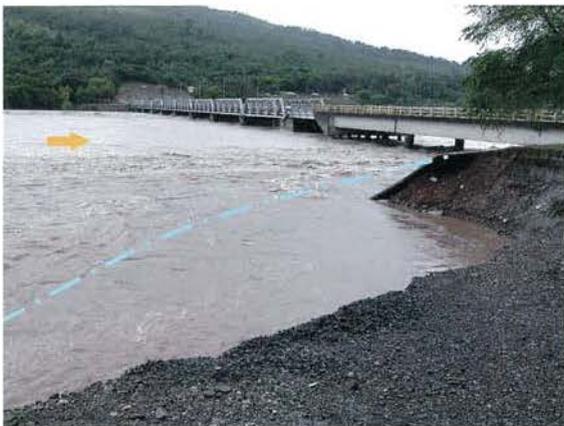
写真5 国道7号線に架かるBucac橋

この橋梁は1939年に建設されたトラス橋梁であるが、1991年のLaharによって右岸側の一部が流失し1992年に一端復旧されたものの、その年のLaharによって、またもや流失した。1993年に再度復旧され、現在の姿となっている（写真5）。

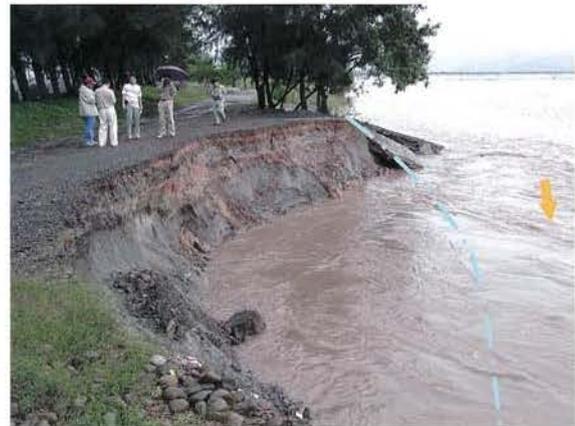
写真6 Bucac橋上流の護岸流失状況

しかし、右岸側は水衝部となっているため、張コンクリートが流失し、堤防が大きくえぐられており、再度、道路災害が懸念される（写真6）。護岸は法面整形した後に、厚さ10cm程度の無筋コンクリートが張られた簡単な構造である。激しい河床変動のた

め、根入部が洗掘され被災したものと考えられる。

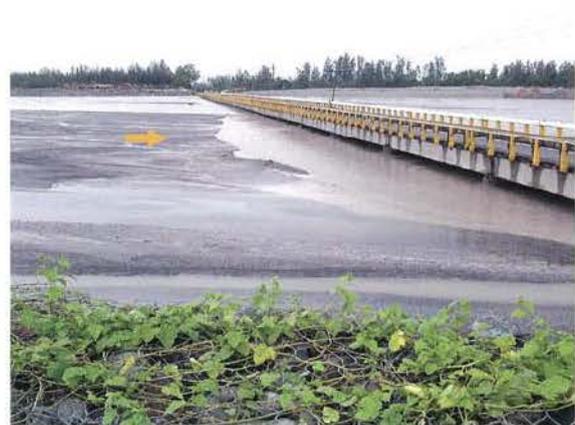
写真8 Maculcol橋

ブカオ川から国道7号線を南下し、サントトーマス川へと向かった。移動の途中4つの河川を横断したが、どの橋梁もLaharの堆積物がほぼ床版にまで達しており、特にサントトーマス川に架かるMaculcol橋梁は毎年洪水で埋没するそうで、フィリピン共和国公共事業道路省(DPWH)が重機を投入して掘り起こしている。橋梁上流側には布団籠でパラベットが設けられていた。これは橋自体が川を堰き止めており、洪水の越流を防止するために築造されたものである(写真8)

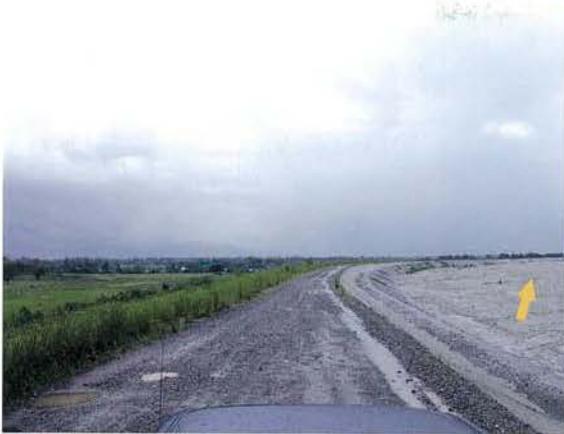
写真9 天井川となっているサントトーマス川

この堤防は、1992年にDPWHによって築造された

ものだが、堆積した土砂によって河床が堤内地より8m程度高くなっている(写真9)。写真9中央の堤防天端と右側の河床とは比高差が5mほどしかないが、川幅が2~5kmと十分あるため計画洪水量(30年確率降雨量)の流下能力には問題はなさそうである。ちなみに、我々のドライバーの実家がちょうど対岸の山裾にあるそうだが、噴火以来家族でマニラに避難しているとのことであった(写真10)。

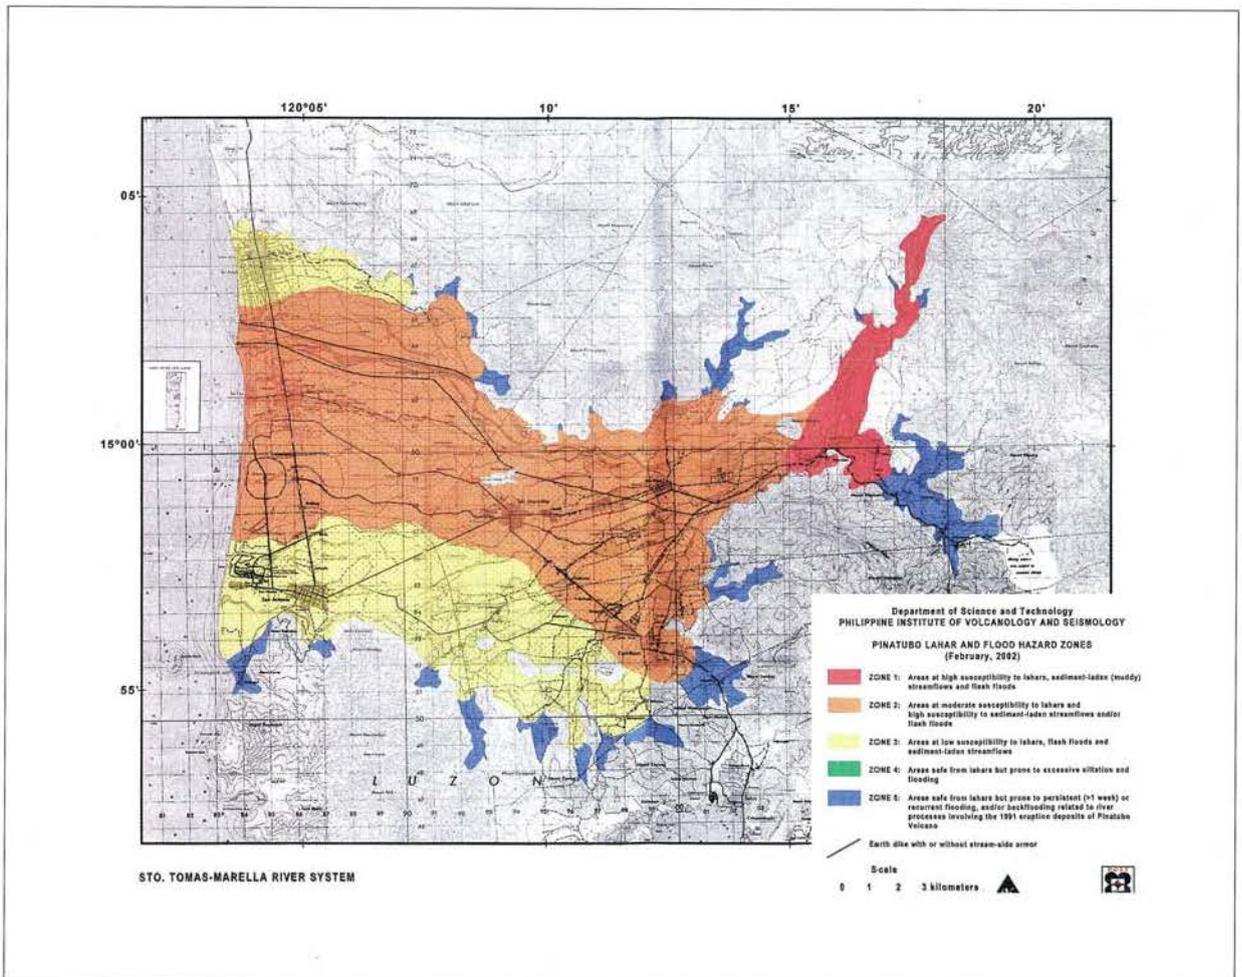
図4 サントトーマス川流域のハザードマップ

サントトーマス川流域のハザードマップは図4の通りであって、マバナエベ川合流点(赤色から橙色への変化する地点)はサントトーマス川の河床勾配が、1/70から1/250へと急変する箇所、土砂が堆

積しやすい地形条件となっている。このため、河床は20m程上昇し、堆積した土砂によってマパヌエペ川が堰止められ、水深17~18mの天然湖ができている。(写真11)

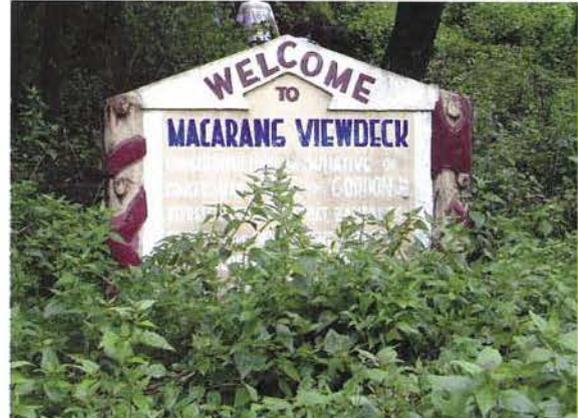
写真12 今ではさびれたVIEWDECK

一時期は、この湖に訪れる観光客も多かったであろうが、東屋とトイレが備わった立派な展望台が建設されていたが、いまではすっかりさびれていた。(写真12)。

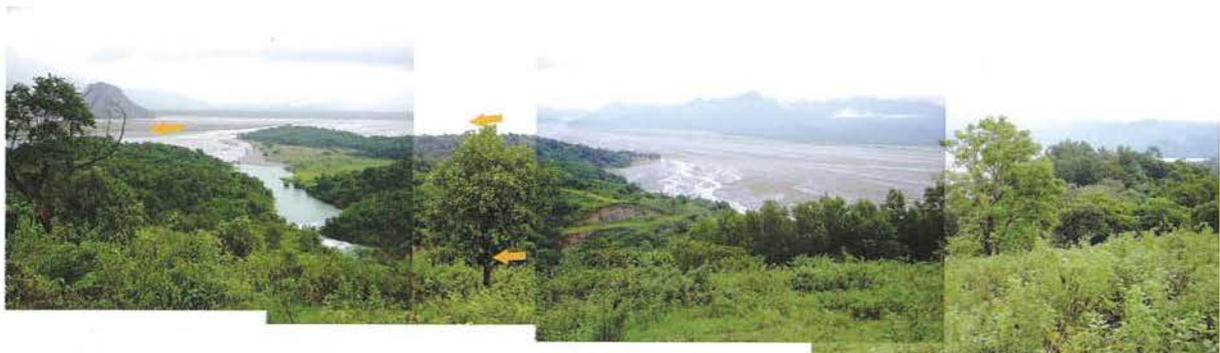
写真13 サントトーマス川とマバナエベ川の合流点（手前の法面が開削跡）

堰き止められた直後から、湖の水位が上昇し、大

雨の度に下流に洪水の被害もたらされたため、1993年にDPWHによって山の一部分が開削され、現在は水位が、一定にコントロールされている。(写真13)

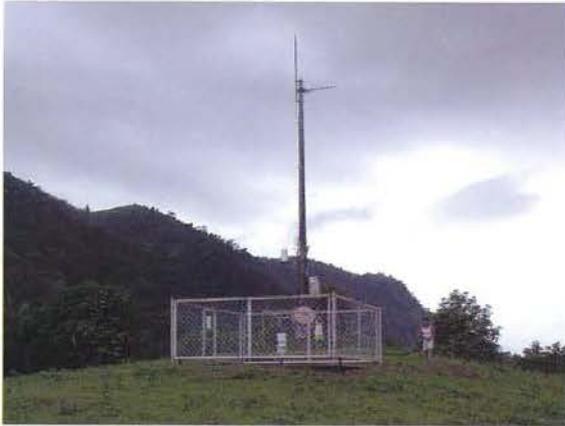
写真14 テレメーター

また現地にはテレメーターが設置されていた。(写真14) タガログ語と英語が併記された看板には、現地の人への警告と説明書きとなっているようで、「砂防と洪水対策のためにJICAの協力によって設置された雨量計です。」と書かれている。(写真15)

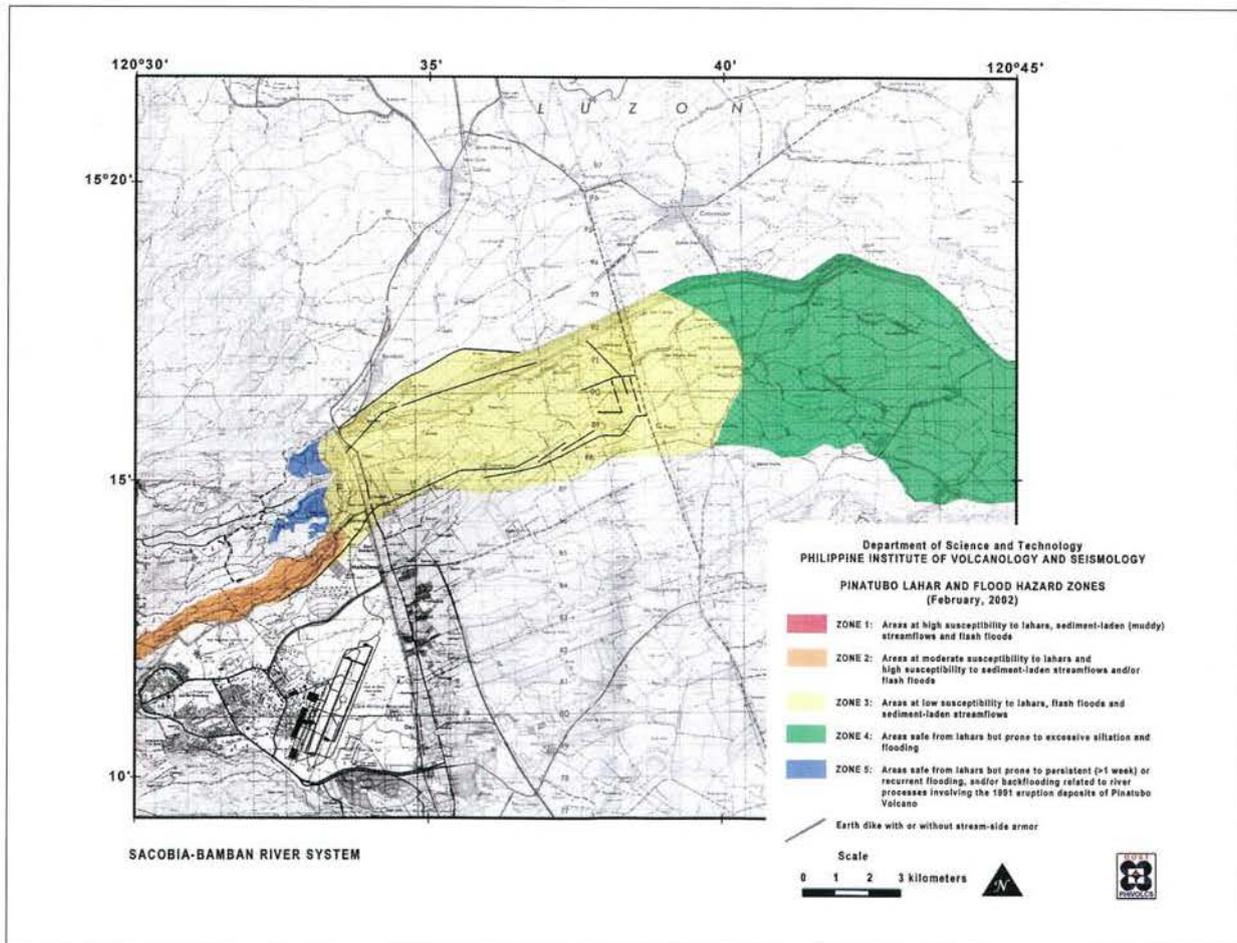
図5 サコビア・バンバン川流域ハザードマップ

さらに、途中で興味深いものを発見した。しかし、技術力は今一步といった感じを受けた。(写真19) サコビアー・バンバン川のハザードマップは、図5の通りである。マップからも判るように、居住区の危険度は相対的に中程度以下となっている。

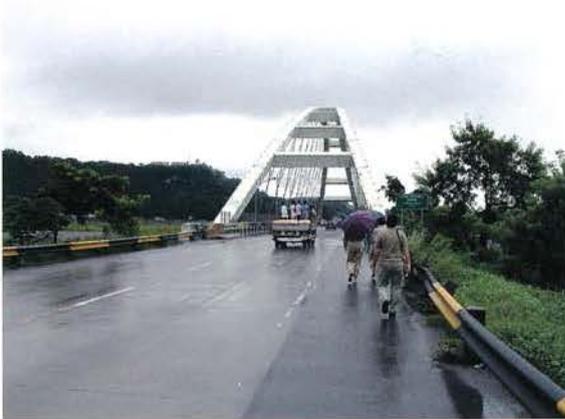
写真20 国道1号線に架かるバンバンブリッジ

ルソン島北部とマニラを結ぶ動脈、国道1号線に架かるバンバンブリッジ(写真20)は新しく架替わられており、上下流とも改修が終わっている。バンバン川では流量が少ないようで、植生が入ってきていた。(写真21・写真22)

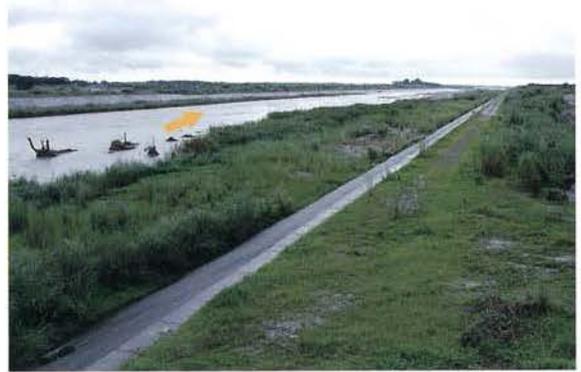
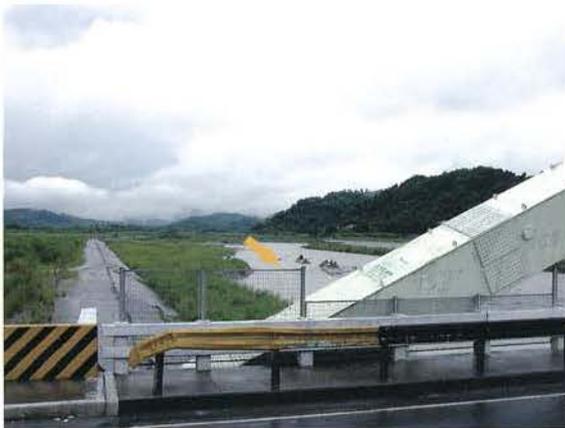
写真21 バンバンブリッジ下流

写真22 バンバンブリッジ上流

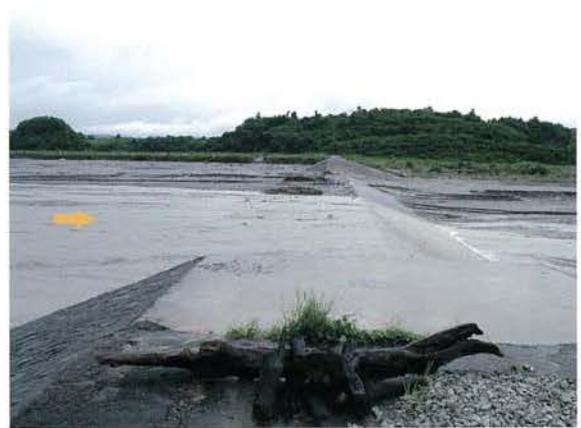
写真23 砂防ダム全景

次にサコビアー川へと向かった。ここにはダム高5mの砂防ダムが設置されており、約1000万 m^3 の貯砂量があると言われている(写真23)。このあたり

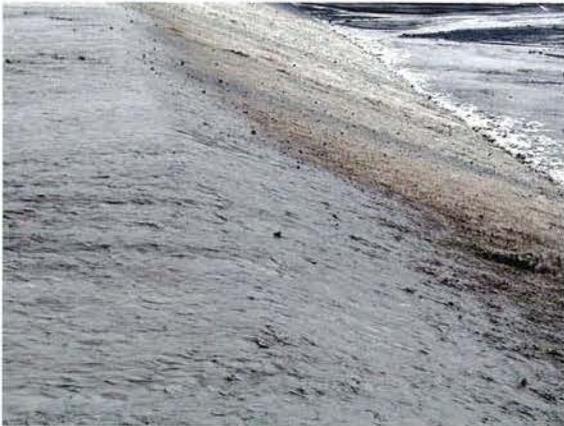
写真24 流下する河床堆積物

での河床勾配は1/170程度で比較的緩やかではあるが、前日からの雨で増水しており、大きいもので粒径15cm程度の河床堆積物が、ダムから流下する様子も確認された(写真24)。

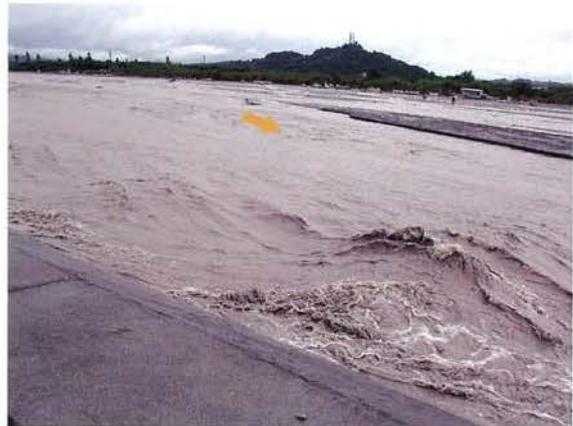
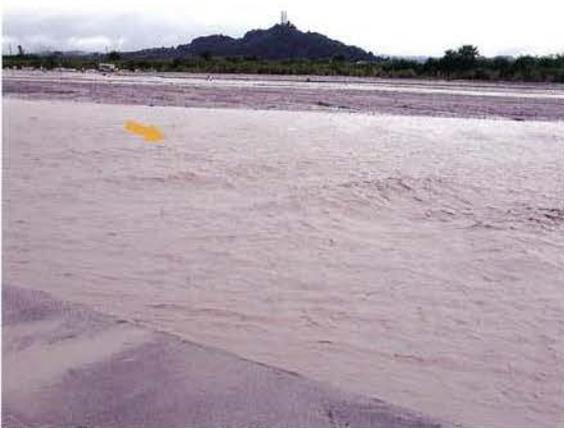
写真25 うねりが発生した状態

写真26 うねりが収まった状態

より200m下流では、激しい河床変動が発生していた。(写真25・写真26)

写真25及び26は同じ場所で撮影したものである。写真25の通り大きなうねりが見られたが、5～10分ほど経つと、写真26の通りうねりが全くなくなり、

穏やかな流れに戻った。

一見、河床が均されたのだろうとぐらいにしか思わないのだが、さらに5~10分ほど経つと、再びうねりが発生するというサイクルを、しかも50mほどの区間だけで延々と繰り返す様子は非常に興味深かった。河床の状況は濁流のため確認することは出来なかった。

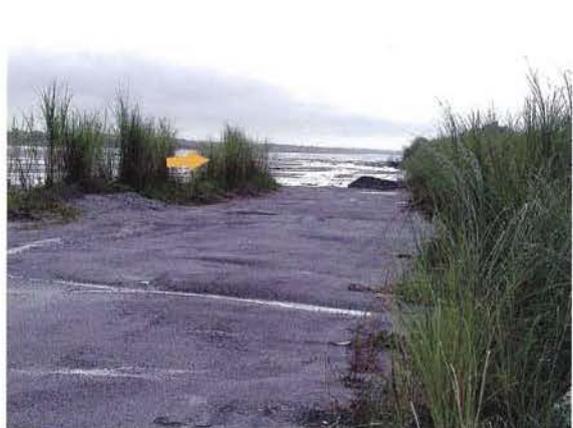
写真27 浸食により流失した河岸道路

さらに下流へ移動しようと堤防道路を走ったが、先日まであった道が流失してしまっており（写真27）、迂回するにはかなりの時間を要するため、行

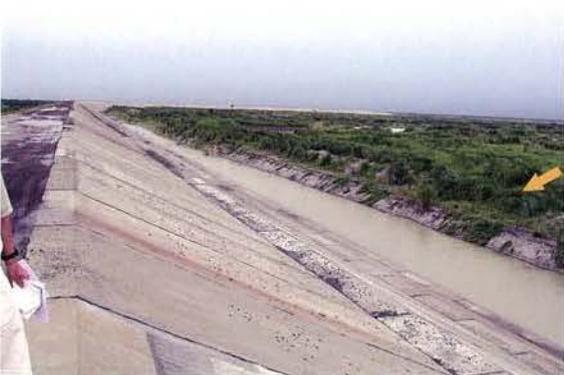
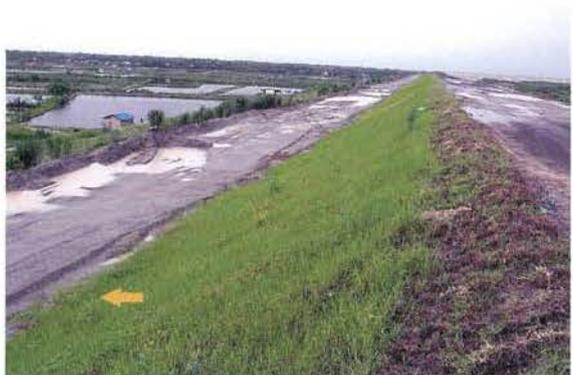
写真28 SOUTHWEST MEGADIKE

写真29 堤防嵩上げの状況 (h=5m)

最初に訪れたのは、「SOUTHWEST MEGADIKE」と呼ばれる最上流のダイクである。構造は、既存堤防を5m程嵩上げして、1割勾配でぐり石を敷き均し、張りコンクリートを打設したもので、5m毎に小段が設けられていた。(写真28・写真29)

本体は完成しており、本年度中に埋め戻しを行って、この工区は完成するとのことである。

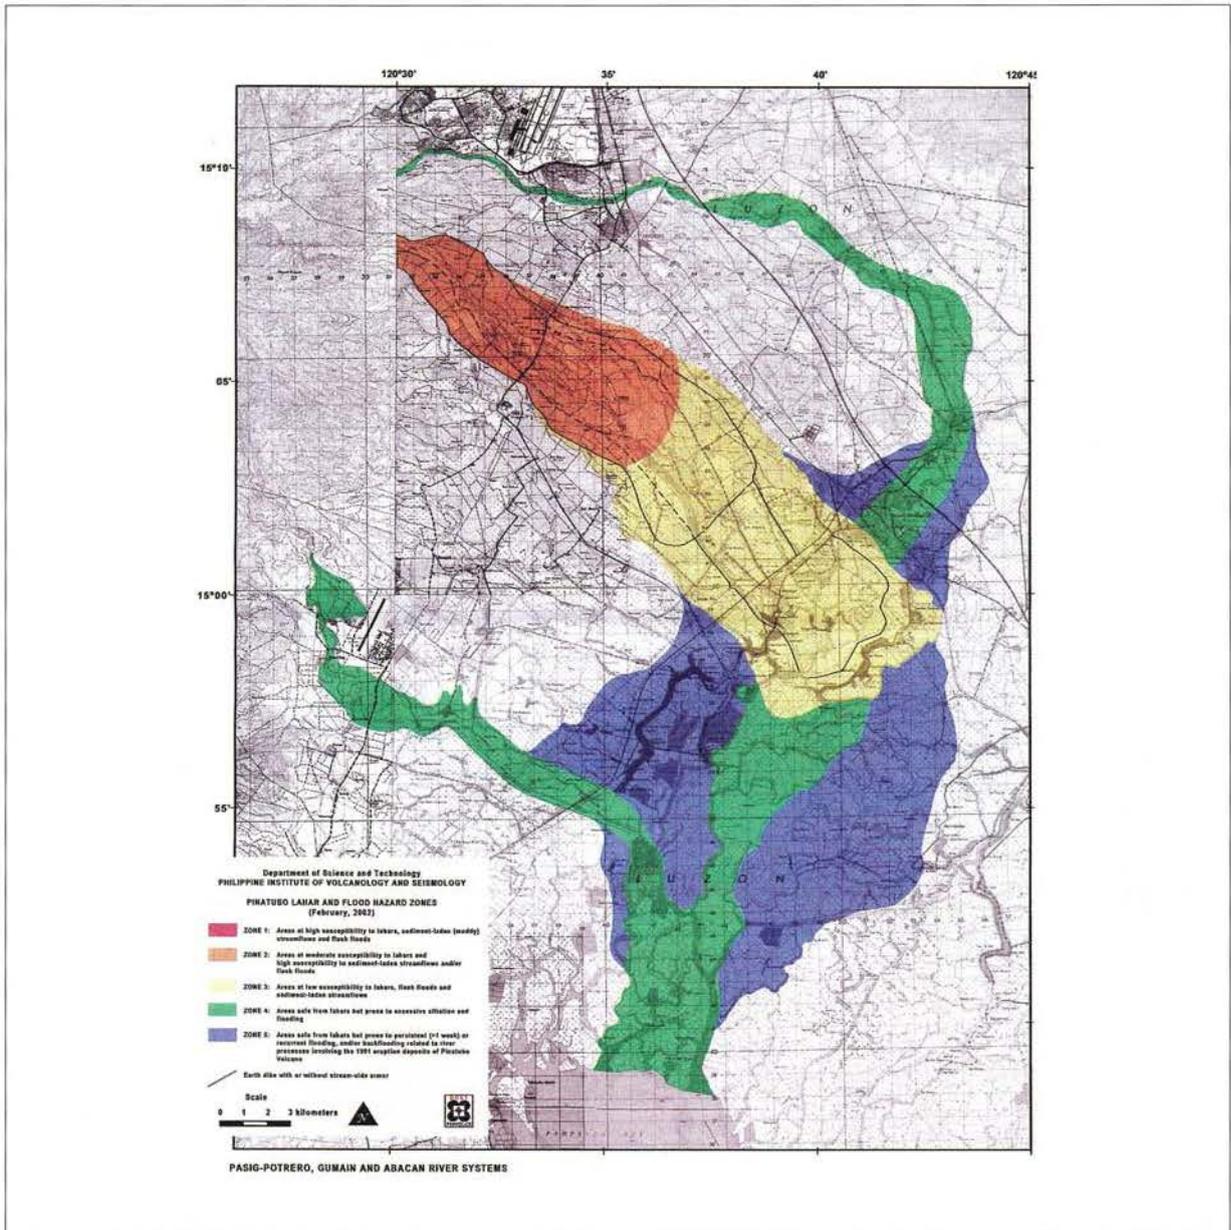
図6 パシグポトレロ流域ハザードマップ

パシグポトレロ川のはザードマップは図6に示すとおりである。

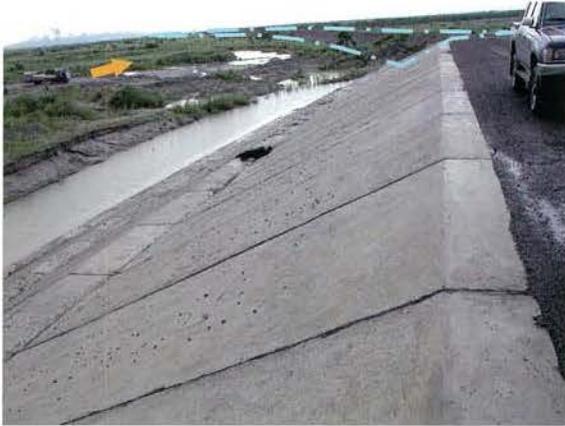
写真30 TRANSVERSE DIKE

兩岸のメガダイクを横断する「TRANSVERSE DIKE」はフィリピン共和国政府によって先行して施工されている。ダイクは数箇所開口しており、スリット型砂防ダムの効果がある。(写真30)

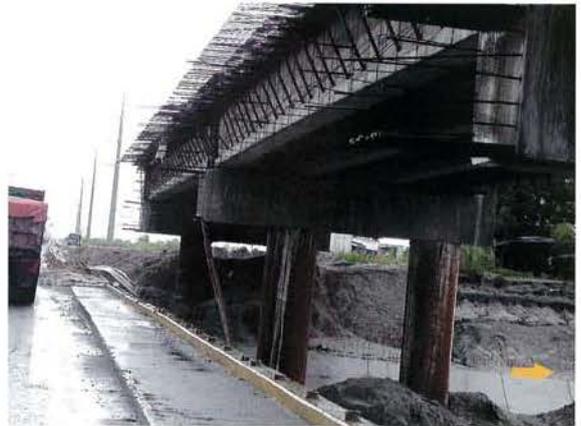
写真31 BARBARA BRIDGEの改修状況

メガダイクの現場からLaharの氾濫の被害を受けた下流のパコロール市へ向かう途中、バカラブリッジの改修している現場を見ることが出来た。(写真31)

現橋梁の右側が一段あがっているのはLaharの堆積物で、このあたり一帯では1995年10月の台風による大規模なLaharが発生し、3m以上堆積したものである。このため、桁高を5m程嵩上げするようである。

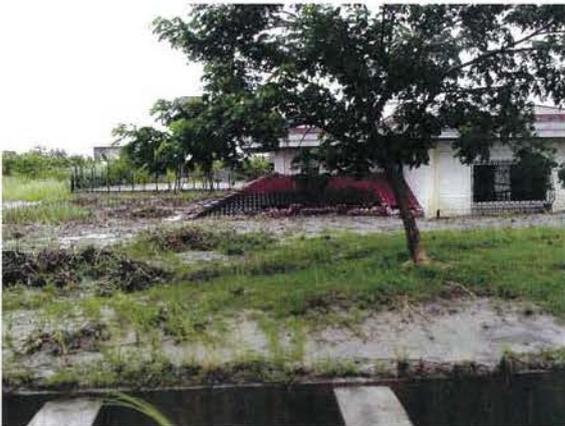
写真32 1階部分が埋もれた民家

砂が堆積した。建物の1階部分が完全に土砂に埋もれており（写真32）、被災前の教会と被災後の比較から6m以上もの厚さで土砂が堆積したことがわかった。いまでは、教会の2階部分が入り口となっている。（写真33・写真34）

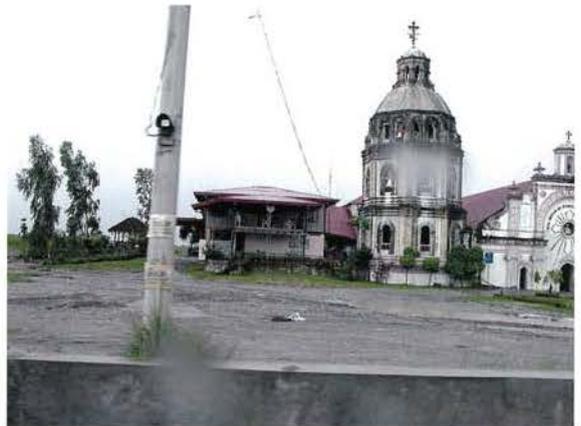
写真33 2階が入り口になっている教会

写真34 PHIVOLCSに展示されていたパネル

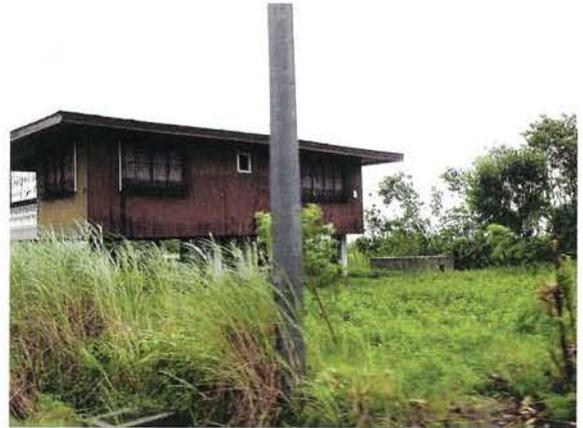
写真35 高床式で復旧された民家

バコロールでは住民の再定住が進んでいる。埋没した民家もLaharに備え、現状のまま柱を継ぎし、高床式の家に復旧したケースも見られた。（写真35）

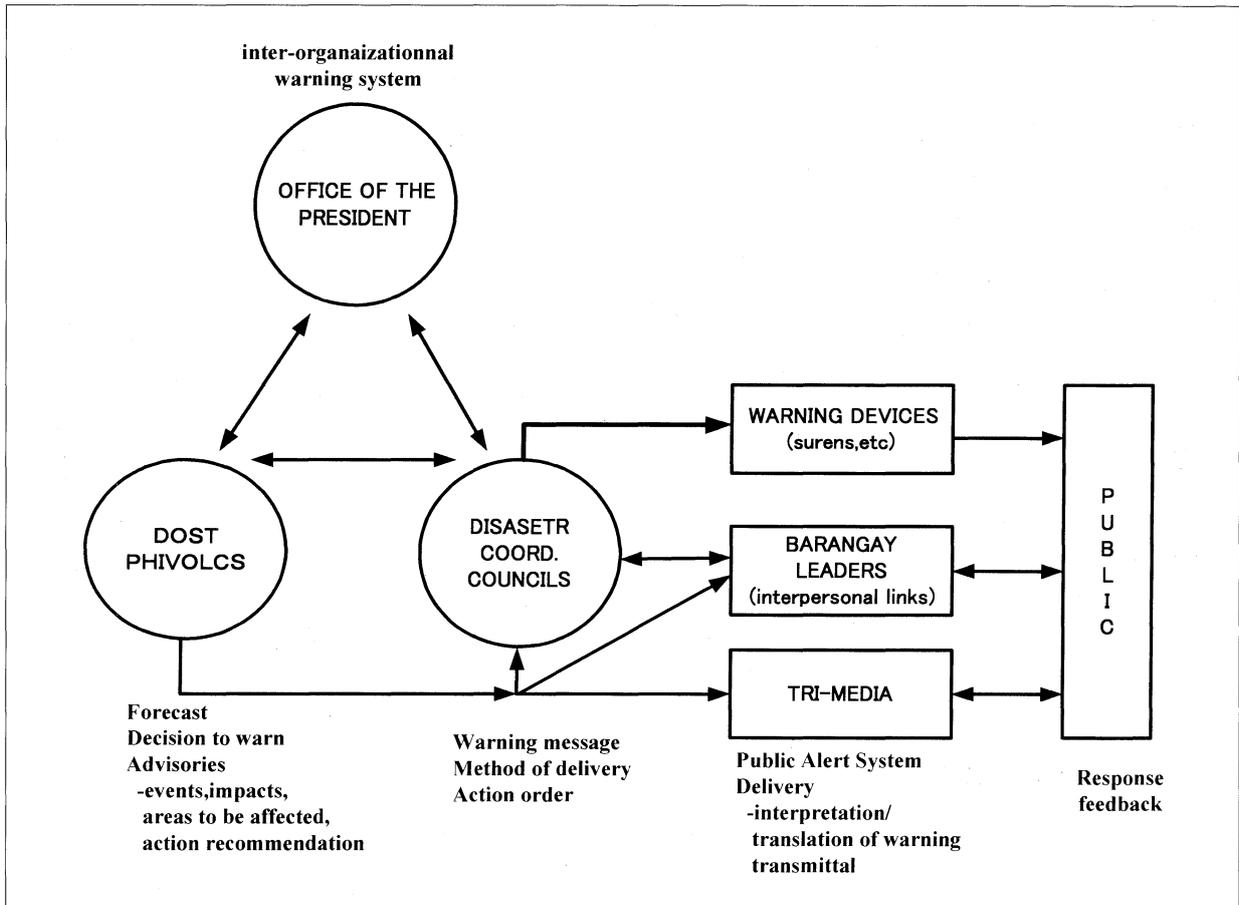
図7 WARNING SYSTEM FOR VOLCANIC EVENTS

PHIVOLCSの組織は、所長以下、経理部（FAD）、広報課（GDAPD）、地質調査開発課（GGRDD）、地震観測予知課（SOEPD）、火山観測予知課（VMEPD）の5部署からなっており、火山活動に係る警戒避難体制は図7の通りとなっている。
