マレーシア国 グヌン・プライ 現地視察について

酒井敦章*

マレーシア国で行われた台風委員会（2003年12月13日～20日）に参加する前日の13日午前中、2001年12月27日に災害があった現場を視察した。

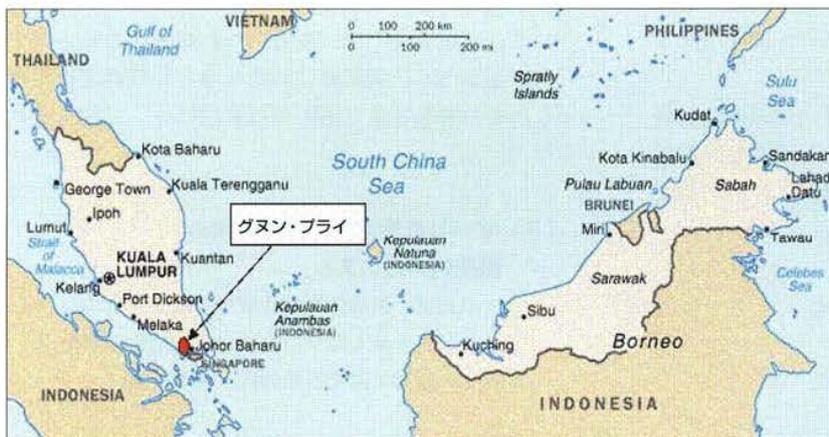
図1 位置図（マレーシア周辺）

現場はジョホール州の州都ジョホールバルから西北に40kmほど離れたグヌン・プライ（Gunung Pulai）地区プライ山（図1参照）で、ジョホール南部の準平原化した中にある単独の山地である。ここで泥流が発生し、山ろくの集落を襲い4名が死亡した。

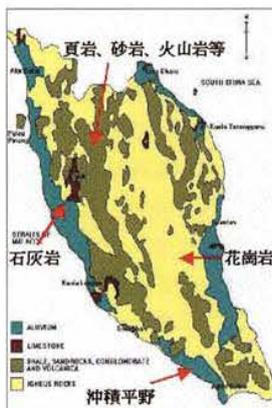
図2 マレーシアの地質図

災害が発生した溪流の流域面積は3.68km²、地質は花崗岩であり、表土は薄く、溪流のあちこちに岩が露出している。

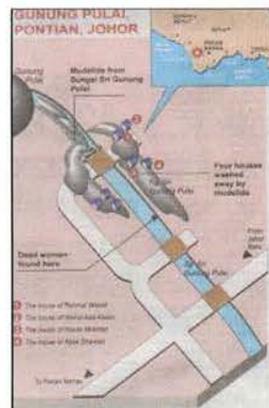
図3 災害発生状況図

災害の発生状況（図3参照）として、橋梁で堰止められた泥流が家屋を襲った。図4は災害の写真で、流木が貯まっているところが橋梁のあった場所で、手前の泥流に家屋があった。

災害により、溪流下流の橋梁付近（図3の左岸側）の家屋が被災した。橋脚のスパンが短く、流木や礫が堆積し溢れたもようである。当地は表土が薄く、溪流のあちこちに岩が露出しているような状況で、溪岸の表土はマサ土が確認された（写真1～3）。

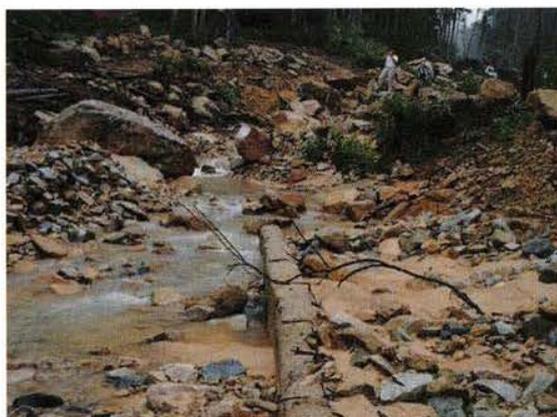
当該溪流にはCheck Dam（高さ1m程度のコンクリートダム）が数基設置されていたが、調査地点3箇所にあるダムのうち、下流側のダム（写真4参照）は1985年に建設されたが、すでに破損している。

写真3 Check Dam

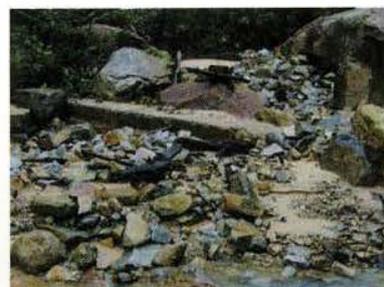
写真4 3つ目のCheck Dam

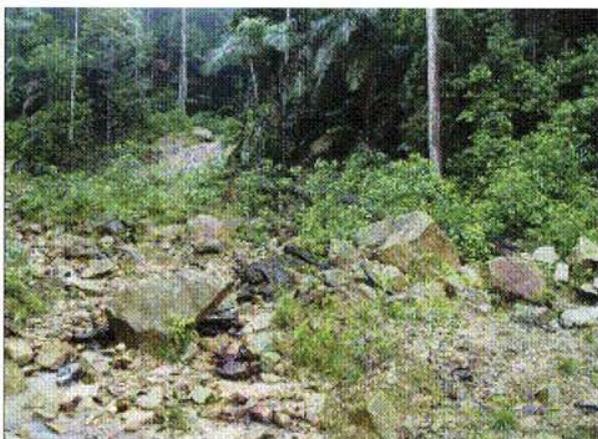
調査結果により、溪流の左岸側上流部の斜面で斜面崩壊が発生しやすい地形・地質であることが判明した。また、山頂部にはmobile phoneの中継アンテナ基地があり、溪流沿いの道はそこへのアクセス道路として整備されたが、整備の際に伐採した木を放置しており、これらの放置された木が天然ダム形成の一因とも考えられる。また、委員会では調査結果等をもとに地質を6つのカテゴリーに区分している。

写真5 発生源周辺
