水俣豪雨災害の検証と当面の対応

江口隆一*

* 水俣市長

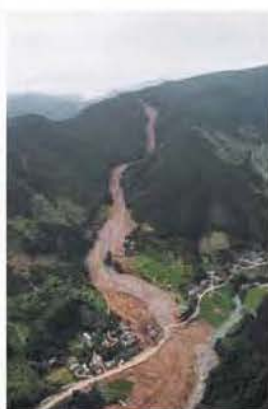
集地区災害現場（上空から）

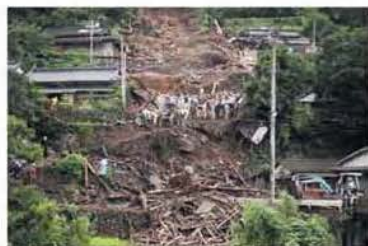
新屋敷地区災害現場

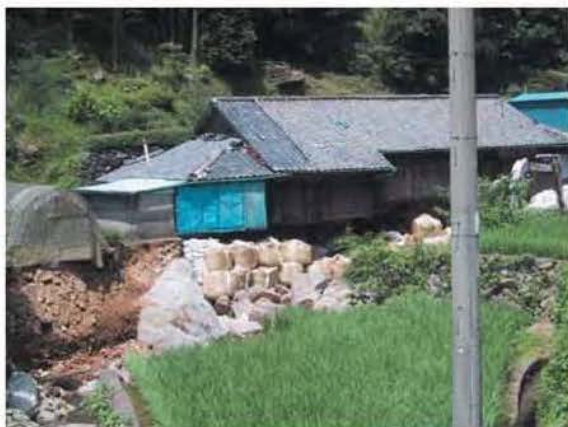
民家への応急措置

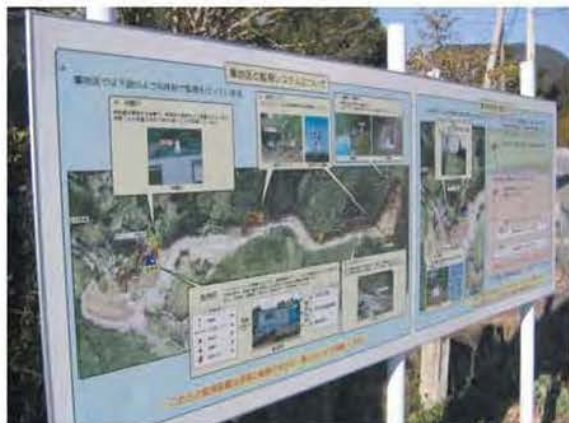
集地区監視システム看板

死者を出した宝川内集地区、深川新屋敷地区では、県砂防課が土石流の検知システムを設置し、9月11日から運用を開始しました。具体的には、監視カメラ、土石流センサー(以上は集地区のみ)、伸縮計、雨量計を設置し、監視所からの目視に加え、市、芦北地域振興局、県砂防課での遠隔監視ができる体制となっています。

9月1日からは、宝川内集地区及び深川新屋敷地区の被災地に土石流監視システムが稼働したため、さらに初動体制の見直しを実施しました。

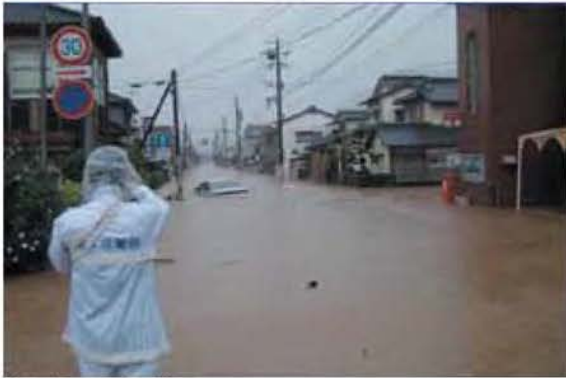
陣内地区（浸水の様子）

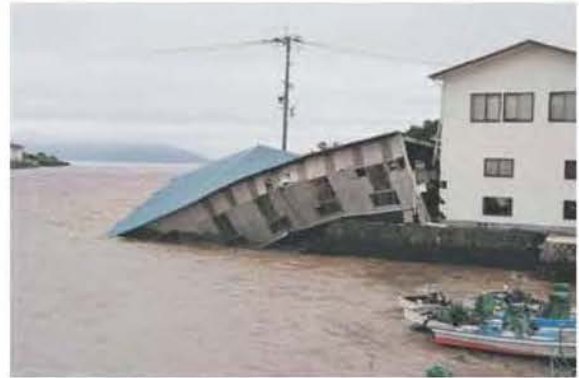
水俣川河口（せり舟艇庫の崩壊）

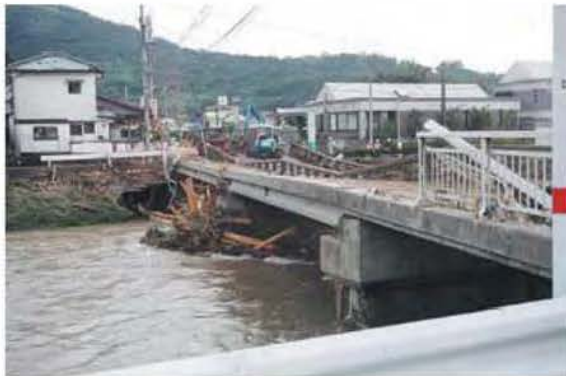
鶴田橋の崩壊（南福寺）
