6.29災害から5年 都市を襲った土石流とその対策

吉村元吾*

* 国土交通省中国地方整備局太田川河川事務所
工務第二課長

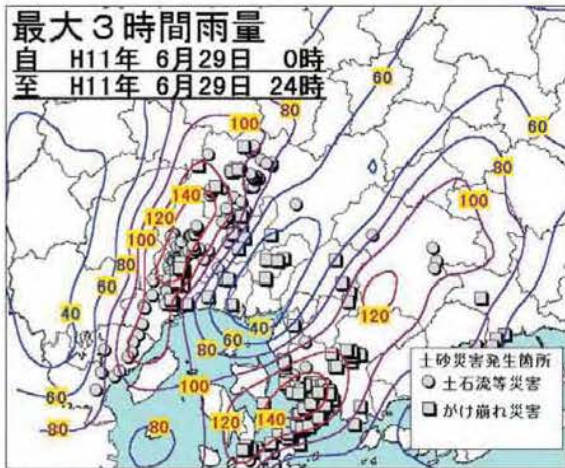
図2 等雨量線図と災害発生箇所
最大3時間雨量 6月29日0時～24時

土石流やがけ崩れといった土砂災害は、ほぼこの時間帯で発生したと考えられ、29日0時～24時の最

大3時間雨量の等雨量線図を見ると、多雨地域と崩壊多発地域との重複が確認できる（図2）ことから、短時間での豪雨により同時多発的に土砂災害が発生したことがうかがえる。

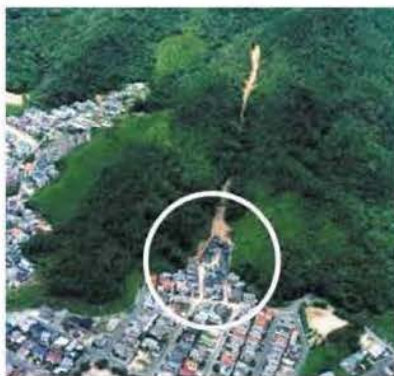
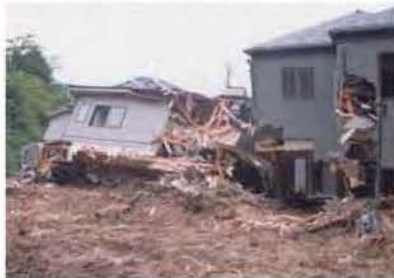
写真1 土石流による被害の状況
安川左支川（広島市安佐南区）死者1名、全壊2棟

主な被害状況写真を以下に示す（写真1・2）。

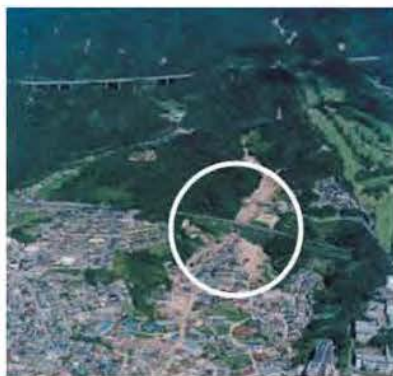
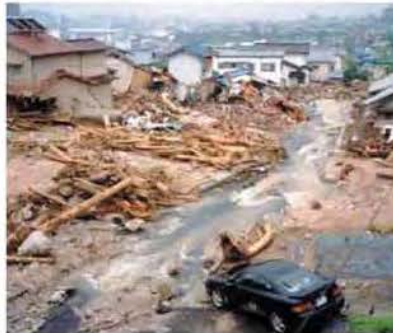
写真2 土石流による被害の状況
屋代川（広島市佐伯区）死者1名、全壊8棟

土石流の発生源の多くは、源頭部付近の表層崩壊であり、溪岸、溪床の不安定土砂や立木を巻き込みながら流下し、下流域に位置する保全対象付近で氾濫・堆積した。大部分の溪流では、流下した土砂は巨石よりもまさ土主体の細粒土砂が多く、堆積域末端の勾配は $1^{\circ}\sim 2^{\circ}$ と、広範囲に土砂が到達した。また、流木が大量に流出した箇所（写真4）が多く、家屋を直撃し大きな被害となった（写真2参照）。

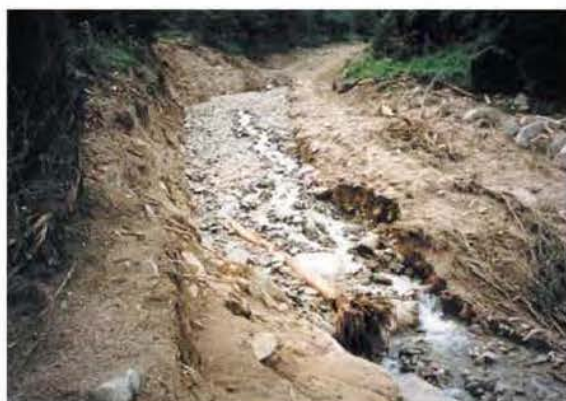
写真3 容易に侵食される「まさ土」

6.29災害における被災箇所に限らず、周辺地域には花崗岩が風化した「まさ土」が厚く堆積しており、降雨等による侵食に対して非常に脆弱な地質を呈している（写真3）。また、地形は概して急峻であり、平地が非常に少ないのも当地域の特徴であり、これら地形・地質的特性を有する当地域は、これまでも度々大規模な土砂災害に見舞われてきた。

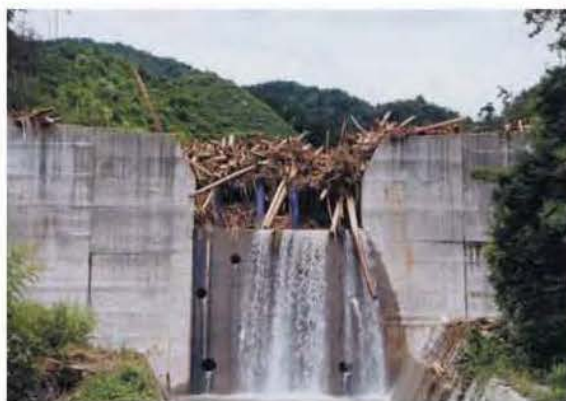
写真4 砂防えん堤に捕捉された大量の流木
荒谷川（広島市佐伯区）

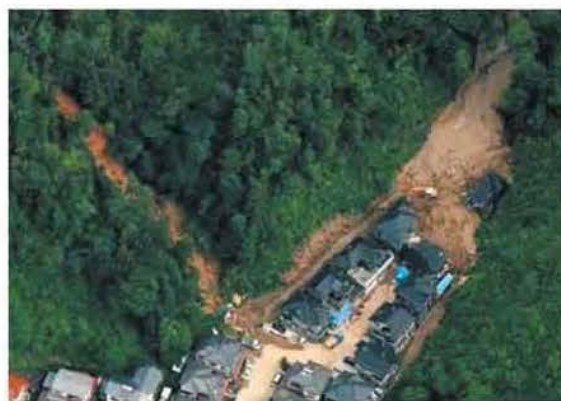
写真5 土石流が人家を直撃
安川左支川（広島市安佐南区）氾濫開始点の状況

このように、多くの人々が土石流やがけ崩れの被害を受けるおそれのある土地で生活している社会環境が、人的被害を大きくした要因となった（写真5）。

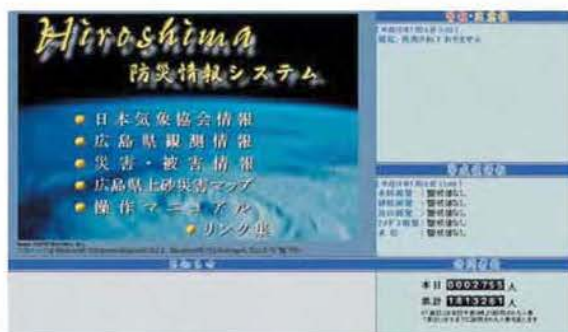
図4 広島県防災情報システム（トップページ）

防災関係機関が収集する各種情報を一元的に集約し、防災担当職員及び地域住民が必要な情報を随時入手できるシステムとして構築し、平成13年6月よりインターネットも活用して運用開始した（図4）。

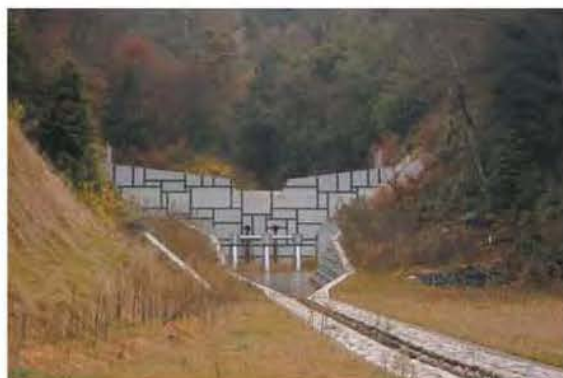
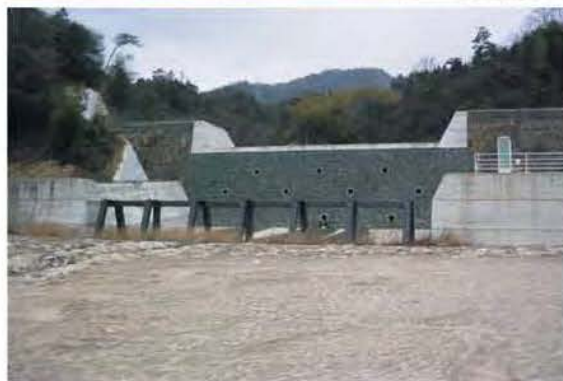
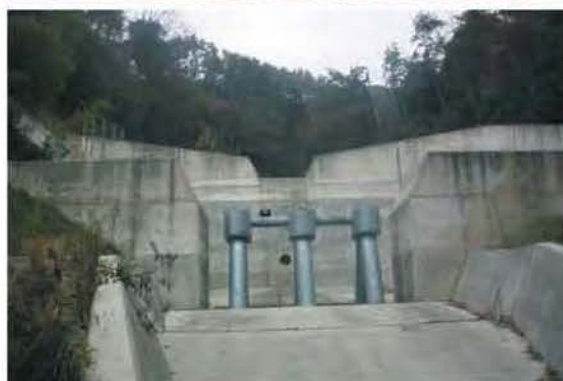
写真6 復旧事業により完成した砂防施設
上から安川左支川、屋代川、堂々原川（広島市佐伯区）

上記提言を踏まえ、砂防えん堤の緊急除石を行うとともに、災害関連緊急砂防事業、砂防激甚災害対策特別緊急事業（広島市）等が事業採択され、概ね平成14年度末までに被災箇所を中心とした一連地区における災害復旧事業が完了した（表2・写真6）。

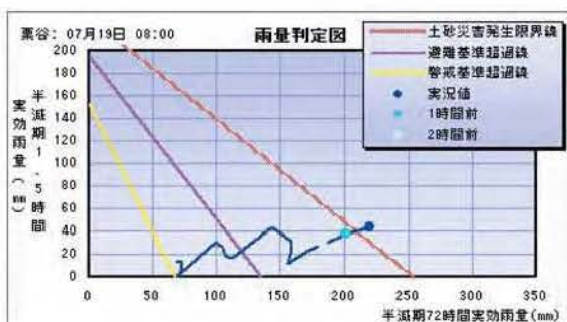
図5 公表されている土砂災害警戒避難基準の一例

全県下225箇所の雨量観測所から収集される10分間雨量を用いて土砂災害の発生を予測し、警戒避難の必要性の判定を行う。

現在は、半減期72時間と1.5時間の実効雨量を用い、実際の避難勧告等の検討の際の活用に配慮し、県内を11ブロックに分割して運用を図っている（図5）。

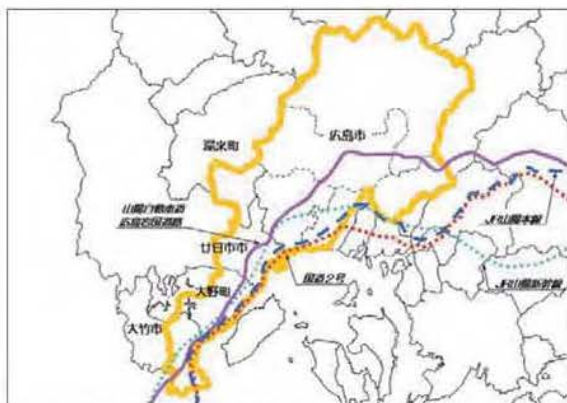
図7 広島西部山系直轄砂防事業区域
3市2町に跨る621km² の区域内に約1,700の危険渓流

さて、広島県による災害復旧や防災情報の共有化に向けた取り組みが進められるなか、国土交通省では、6.29災害が発生した広島市周辺に人口・資産が集積していること、中国地方を東西に結ぶ主要交通網が横断していること等に鑑み、当該地域の土石流対策を集中的に推進する必要があるとの認識のもと、直轄砂防事業に平成13年度より新規着手した（図7）。

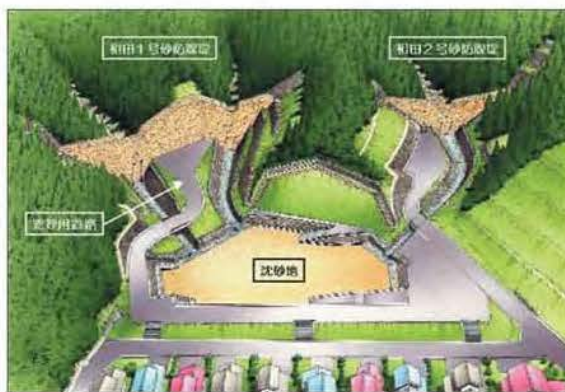
図9 広島県安佐南区相田地区完成イメージ図
今年度中に沈砂池工までの全施設を整備完了予定

昨年度、事業初の工事に着工し、間もなく2基の砂防えん堤が完成する運びとなっている（図9）。

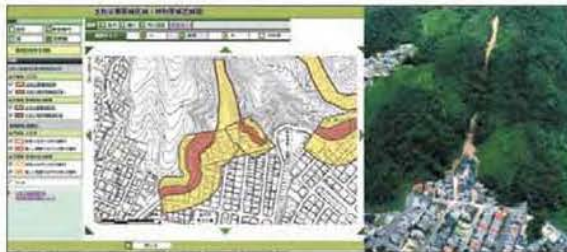
図10 インターネットによる警戒区域図の公開状況
H16.2.26告示 広島市安佐南区長楽寺地区（写真は安川左支川）

6.29災害を直接の契機として制定された土砂災害防止法に基づき、平成15年3月、広島県は全国に先駆けて土砂災害特別警戒区域等の指定を行った。6.29災害における被災箇所を中心として、昨年度末までに126箇所を指定し、告示とあわせインターネット上でも警戒区域図の公開を行っている（図10）。
