桜島における土石流対策

永吉修平*

* 国土交通省大隅河川国道事務所調査第二課長

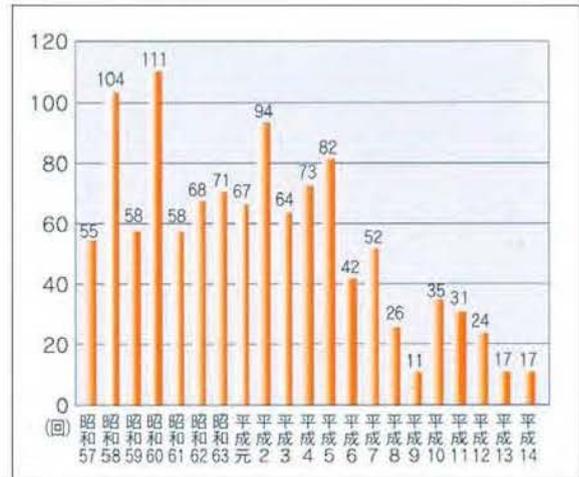
図2-1 土石流発生回数グラフ

近年の活動としては、昭和21年に大きな爆発を起こし、昭和30年には南岳の噴火活動が活発化した。昭和47年以降にその活動が次第に激化し、噴石、火山灰、火山ガスなどを放出し爆発回数も激増した。降灰回数は、昭和47年は485回、昭和48年は678回、昭和49年は1,158回となり、農作物に著しい被害を及ぼした。このような火山活動の激化に伴い、各河川の流域には火山灰の多量の堆積と山腹の崩壊が起こり、少量の降雨で土石流が発生するという異常な状況になった。土石流の発生回数を見てみると、過去20年間の土石流平均発生回数は年間57回であり、特に野尻川では年間17回である（図2-1）。

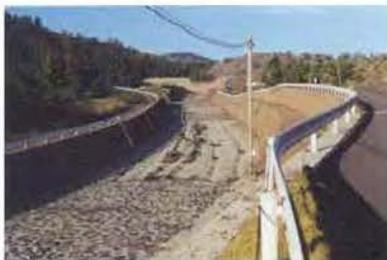
写真3-1 転石張工

きいため、砂防施設の被害が著しく、砂防えん堤の水通し部や流路のコンクリートなどが簡単にすり減ってしまうため、その対策が求められた。そこで昭和55年から摩耗に強い対策を模索する試験工事が行われ、転石張工が良いとの結論を得た。

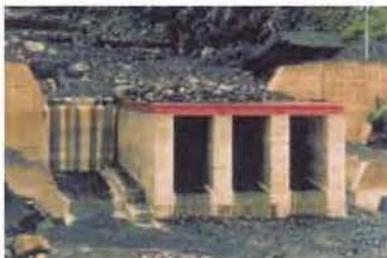
写真3-3 野尻川4号底面水抜スクリーンえん堤

また、土石流のエネルギーを減殺する目的で、底面水抜スクリーンえん堤を施工した。このえん堤は、スクリーン上の除石や部材の損耗など維持管理上の問題があるものの、土石流フロント部のエネルギー減殺には効果が高い。

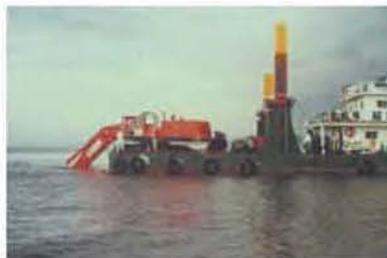
写真3-4 水中掘削に威力を持つバックホウ船

土石流が頻発する野尻川では、膨大な土砂が河口に堆積し、その堆積土砂の先端は1年に約20メートル沖合に進んでいる。その土砂を撤去するため水中ブルドーザーにより掘削を行っている。近年、より排土能力が高い土石処理船（バックホウ船）を使うようになり、その後には新技術であるソナーを使った水中掘削監視システムや機械を効率的に扱う制御システムを組み合わせることで、高い排土効果を得ている。

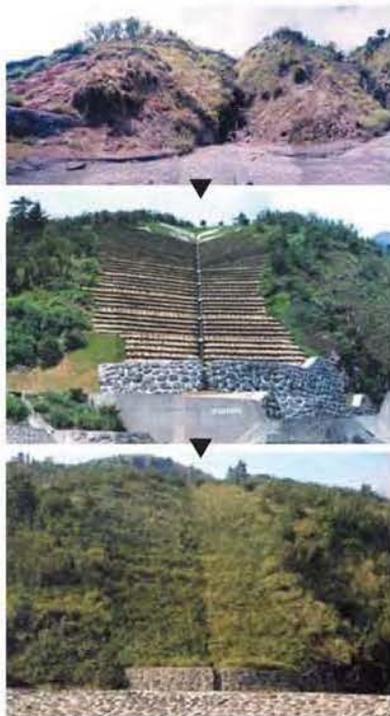
写真3-5 黒神川権現山の山腹緑化工

■黒神川・権現山の山腹緑化工（写真3-5）

黒神川流域内の特に荒廃の進行が著しい権現山の斜面は、雨水の侵食により無数の溝（ガリー）が発達し、下流へ大量の土砂を流出させている。そのため、下流域で除石・掘削した土砂を利用して溝（ガリー）を埋め戻し、試験施工の結果を踏まえて植栽を行った。

は緑化工に先立って試験施工を行った。その結果、郷土種のうちクロマツ、ヒサカキ、シャリンバイの発芽育成が良好であり、植栽方法としては客土・樹皮堆肥・吸水泥炭改良材・固形林業肥料を組み合わせるのが良いという結果を得ている。

現在、クロマツが成長を始めている。

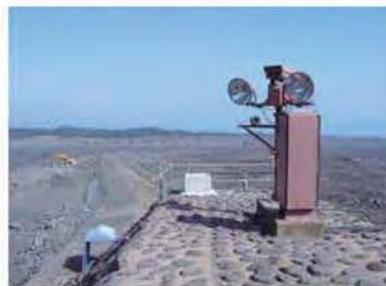
写真3-8 監視カメラ

特に土石流については、検知と解明のために、各所に土石流の観測機器を設置して観測を実施している。発生した土石流を捉えた映像や様々なデータは桜島国際火山砂防センターで集約し、大隅河川国道事務所及び鹿児島県に伝送されて、防災に活用されている。

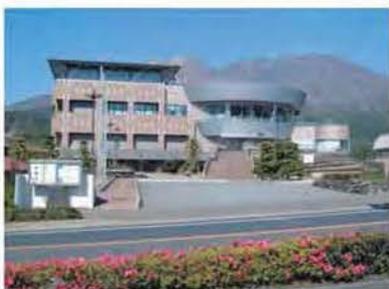
写真3-10 桜島国際火山砂防センター

国土交通省(当時建設省)では、平成11(1999)年6月、野尻川下流の国道沿いに桜島国際火山砂防センターを開設した。

この施設の目的の一つは、「土石流や火山活動の集中監視」であり、土石流検知センサーの情報や監視カメラの映像、テレメータ雨量、気象レーダーな

どのデータをこのセンターに集約し、警戒避難に活用している。

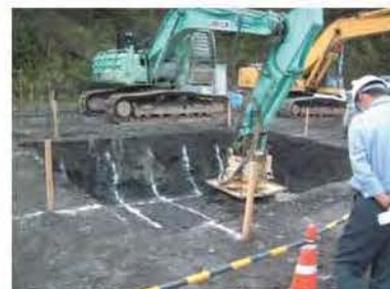
写真3-12 ISM工法による作業

工事の安全性向上や施工の合理化による建設コストの縮減等を目的としてISM工法を採用している。施工箇所にある砂礫にセメントミルクを攪拌混合し構造物を構築するISM工法の採用により、掘削土砂

(建設副産物)の搬出量を大幅に減少させ、汎用性の高い機械化施工を行うことにより、安全性の向上・建設コストの縮減等が図られる。

活動中の火山での砂防工事は常に危険を伴い、また、南岳噴火口を中心とした半径2km以内は立ち入り禁止区域に指定されていることから、無人化施工の技術開発が望まれてきた。九州技術事務所が開発された簡易遠隔操縦装置(ロボQ)を使った、ISM工法の攪拌混合工程の無人化施工と無人ヘリコプターを使った山腹緑化工の試験施工を実施している。

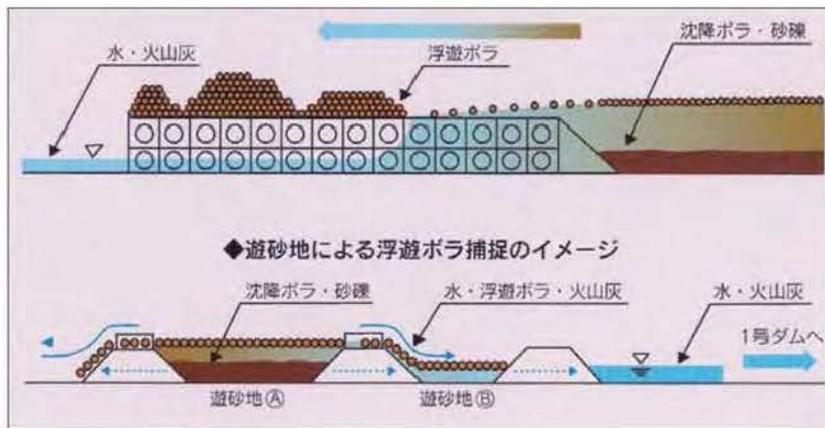
図3-3 浮遊ボラ捕捉のイメージ図

黒神川より流失するボラ(軽石)は、海域まで流出し、漁業等に多大な被害を与えている。このボラ流出対策として、陸域において遊砂地・底面スクリーンによるボラ対策施設、海域にネットフェンスによるボラ流出防止対策を実施している。
