安倍川流域大島えん堤における全流砂量観測報告

(平成16年台風6号による出水)

近藤玲次*

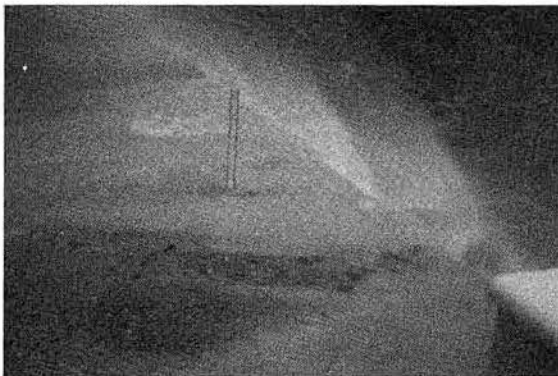
写真1 13時の天端

13時(5回目)の天端付近の状況を写真1に、14時(6回目)の状況を写真2に示す。13時までの流水は薄い灰色を呈していたが、14時段階の流水は右支川蓬沢の影響により黄色がかった色に変化してい

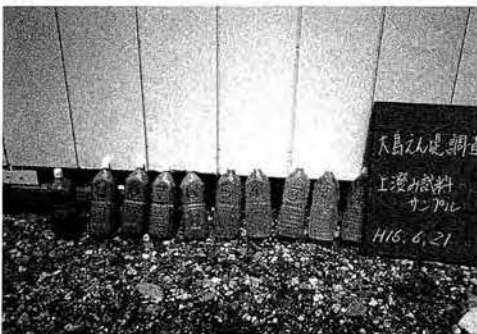
写真3 各観測ごとに採取した上澄み水

る。各観測回に採取した上澄み水を写真3に示す。容器に書かれた番号が表1の観測番号と対応している。時間経過とともに濁りの程度が変化し、17時(10回目)の観測時には黒色を帯びた色に変化している。この観測結果から、13時から14時にかけて蓬沢の上流でアーマコート破壊や溪岸崩壊などが発生したことが考えられ、それまでと異なる種類の土砂が供給され始め、その後流量の増加に伴い浮遊成分が増加するという現象が発生したと考えられる(現状、上流域での崩壊の有無については確認できてい

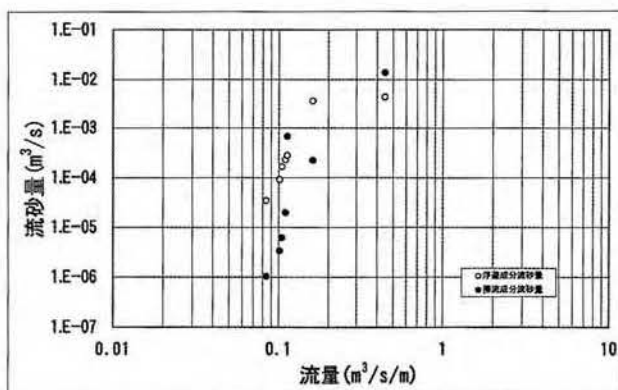
図4 流量と流砂量の関係

15時30分以降(8回目~10回目)の値を除いた、捕捉口に流入した流量と掃流成分・浮遊成分ごとの流砂量の関係を図4に示す。12時観測の流量0.104m³/sまでは掃流成分流砂量はほとんど見られず浮遊成分流砂量が卓越している。流量の増加に伴い掃流・浮遊成分とも流砂量が増加しているが、13時観測の流量0.113m³/s以降より掃流成分流砂量は増加が著しくなり、一方で浮遊成分流砂量は14時観測の流量0.161m³/sから14時45分観測の流量0.446m³/sの時にかけて増加傾向が緩やかになっている。なお、13時から14時にかけては、流量が増加して掃流砂量が減少しているが、13時の観測結果が正值で14時がエラーなのか、13時の観測結果が異常値なのかについては、このデータのみでは言及できない。
