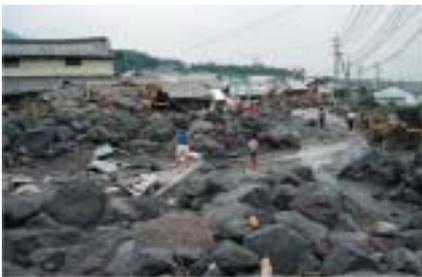
土石流による被災状況

また、5月15日の降雨により水無川で初めて土石流が確認され、6月30日には中尾川や湯江川でも土石流が発生した。特に水無川では国道57号直上流から氾濫した土石流が国道251号を越えて海岸まで達した。その後も溶岩ドームの成長と崩落による火砕

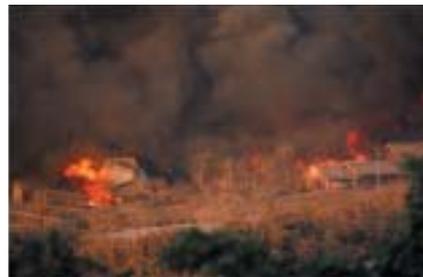
火砕流による被災状況

それから約1週間後の6月3日、それまでより規模の大きな火砕流が発生し、死者行方不明者43名、負傷者9名、建物被害179棟と大災害となった。その後、災害対策基本法60条に基づく警戒区域が設定され、住民の長期的な避難生活が始まった。

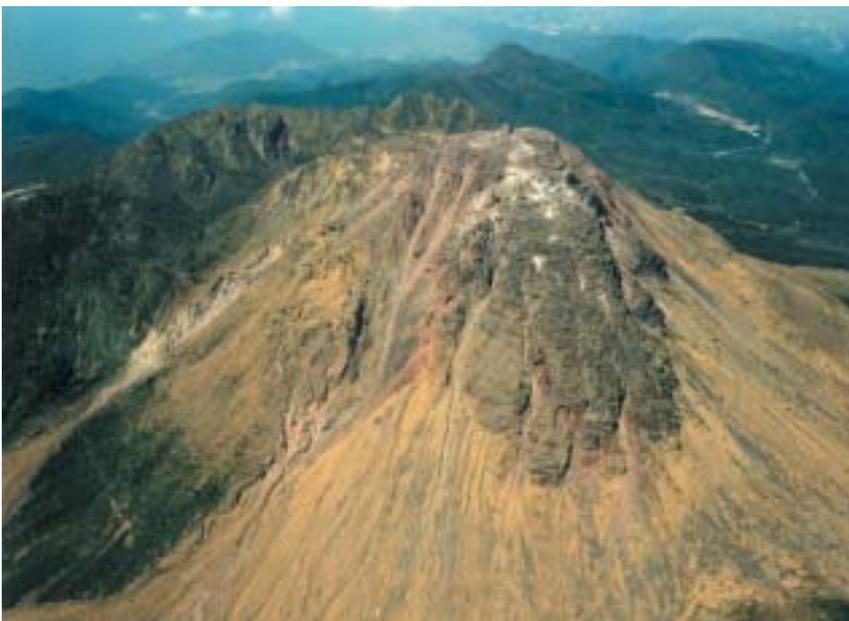
現在も残る溶岩ドーム

現在、水無川上流域においては、依然として約1億 m^3 の溶岩ドームが不安定な状態で存在しており、地震等による崩落の危険性がある。また、地元自治体も、災害対策基本法による立ち入り禁止区域を設定している。したがって工事従事者の安全を確保するため、現状でも水無川上流部では無人化施工を行っている。開発当時に比べて大型の建設機械のみで施工できる工法の開発や、カーナビなどにも使われているGPSの技術を応用し、施工の状況の確認を行うなどの無人化施工技術の改良を行ってきた。このGPS施工管理システムを用いることにより、設計値に対して $\pm 50mm$ の精度で砂防えん堤の施工を可能にした。平成14年度には、新しい技術により、世界初の鋼製スリット砂防えん堤を建設した。

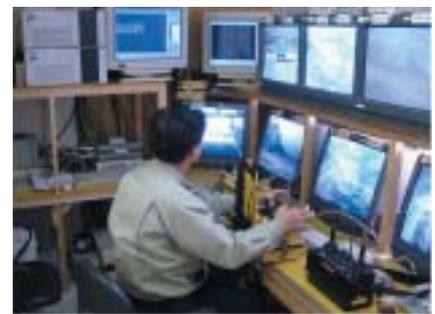
無人化機械のコントロールルーム

無人化施工技術は、簡単に言うと、大型の建設機械をラジコンで動かして、砂防えん堤などをつくる技術である。建設機械に搭載されたカメラや建設機械のお互いの位置関係が分かるように配置した移動カメラ車から送られるモニター画像を見ながら、安全な場所から操作するものである。

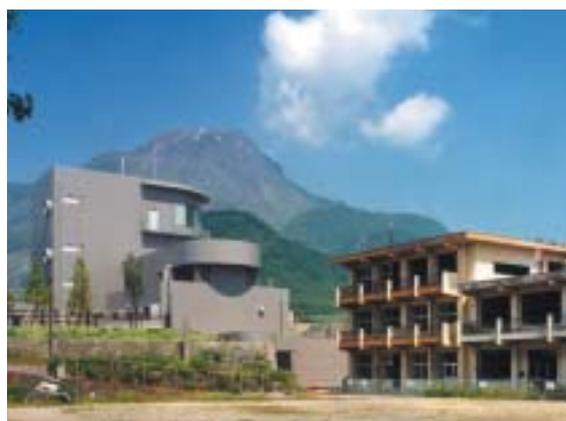
1991年9月に被災した旧大野木場小学校校舎

地域住民や自治体と協力し、被災した旧大野木場小学校の保存や、農業研修所跡地の整備など拠点整備や植樹活動などを行ってきた。昨年度からは、地域の住民や島原を訪れた観光客にも防災意識の啓発や将来の観光資源として活用してもらうため、今回の噴火で火砕流が到達した範囲を囲むようにイチヨウの木を植樹を行っている。

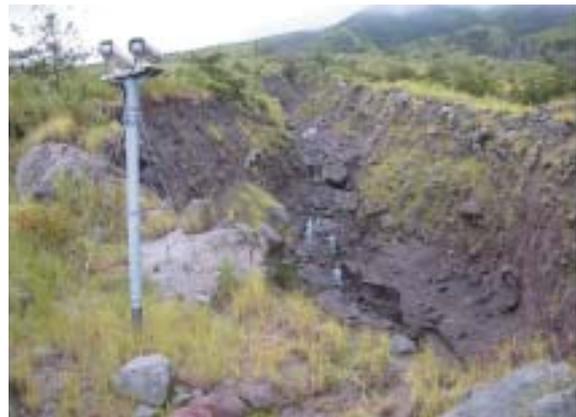
監視カメラ

現在、当事務所で行う復興事業は仕上げの段階となってきたが、引き続き砂防設備や道路整備を進めるとともに、安全確保のために監視カメラや震動センサー等による防災情報の観測に加えて溶岩ドームの観測を行い、得た情報については、インターネット等を通して関係機関や一般住民へ防災情報の提供など行っていく予定である。

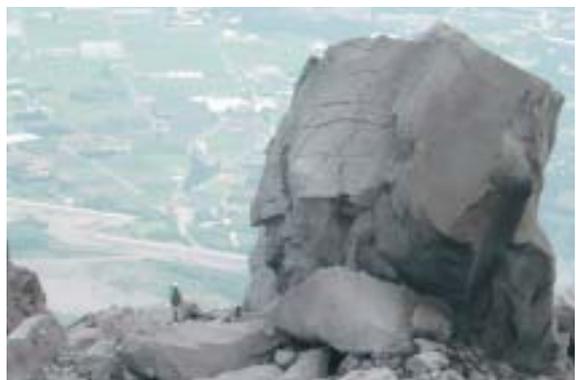
溶岩ドームの状況

また、昨年3月には福岡西方沖地震のため島原半島でも震度4を記録した。雲仙・普賢岳の噴火では巨大な溶岩ドームが形成され、現在も山頂に残った状態であり、直下型の地震が起これば崩落の危険性を指摘する学識者の声もある。
