地すべり抑止用遠心力鑄鋼管杭のメカニカル継手 (リング継手)

建設技術審査証明事業（砂防技術）

審査証明依頼者：株式会社クボタ
審査証明書発行日：平成17年7月12日

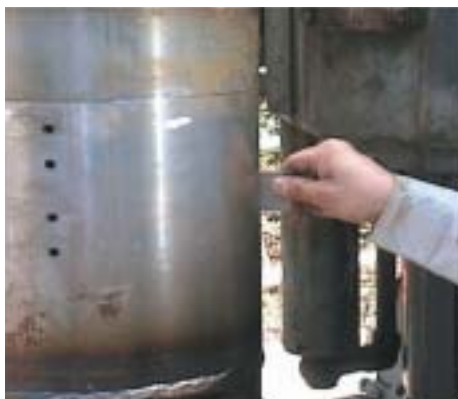
写真2 接合完了の確認

溶接継手ではX線撮影、超音波探傷、カラーチェックなどの溶接品質管理が必要でしたが、リング継手では、ボルトの頭が所定の位置までねじ込まれていることを確認用ゲージで確認することで容易に嵌合確認ができます。

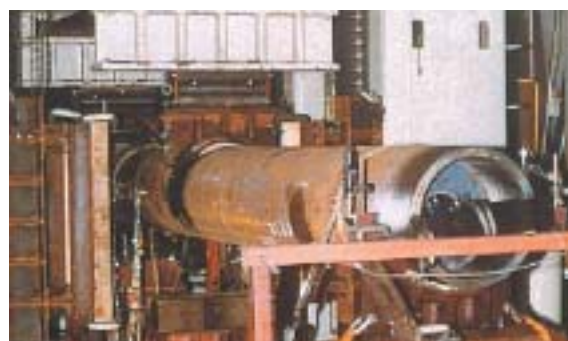
写真3 耐力試験状況

リング継手杭の曲げ試験、リング継手の終局曲げ試験、リング継手のせん断曲げ試験のそれぞれの試験結果、継手部と杭本体の溶接確性試験結果、継手部の腐食に関する検討結果、継手部の剛性に関する数値解析による計算結果をもとに検討が行われました（個別の検討については表1をご参照下さい）。

その結果、リング継手の耐力は、適用対象とする杭本体の耐力と同等以上であるとともに、信頼性も高いことが認められました。また、杭の挙動は継手剛性の影響をほとんど受けないことが認められました。
