平成16年新潟県中越地震における地すべり対策について

逢坂康之*

3 中越地震における地すべり対策工について

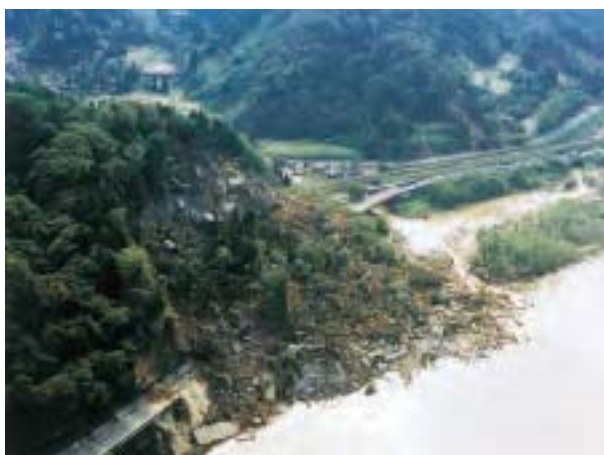
写真2-1 小千谷市浦柄地内（県道被災）

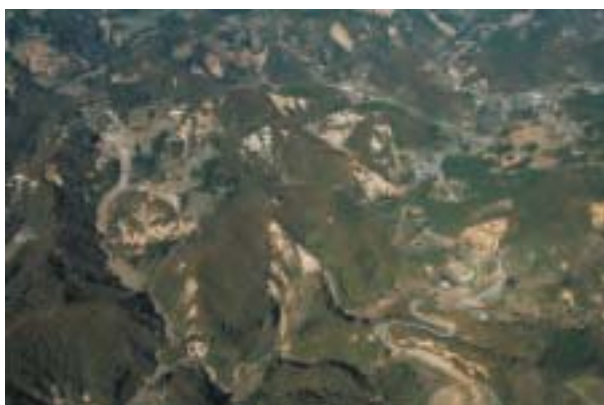
写真2-2 芋川流域の土砂災害発生状況
（小千谷市十二平地内から上流を望む） 朝日航洋株式会社 撮影

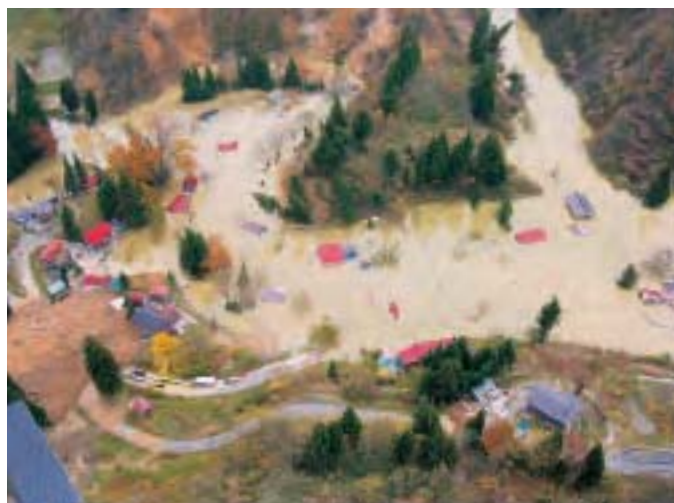
写真2-6 東竹沢地区河道閉塞による浸水被害 (山古志村木籠)

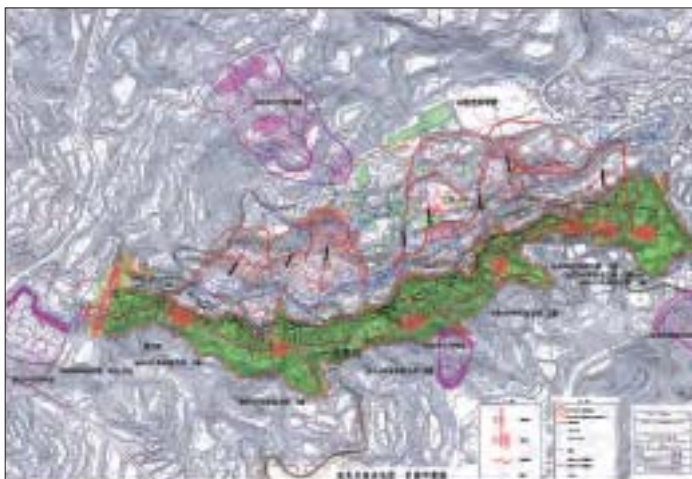
図3-3 計画平面図（緑色が埋土範囲）

これら留意点を踏まえ、「地すべり移動体の安定」、「滑落崖対策」の2点を目的として対策工を計画した。「移動体の安定」に対しては、地下水排除工（集水井工、横ボーリング工）、頭部排土工、末端部押え盛土工の組み合わせを第一に考えた。「滑落崖対策」については、滑落崖が後退することにより斜面上部の多数の人家、公共施設に被害を及ぼすことから、法枠工をベースとしてグラウンドアンカーやロックボルトを併用した対策を選定した。

また周辺では土砂災害が多数発生し各工事において残土処分場の確保が困難であったことへの対応も含め砂防災と調整を図り、油夫川の災害復旧対策として埋土と流路工整備を行うことにより、地すべり末端部の押え盛土工とした。

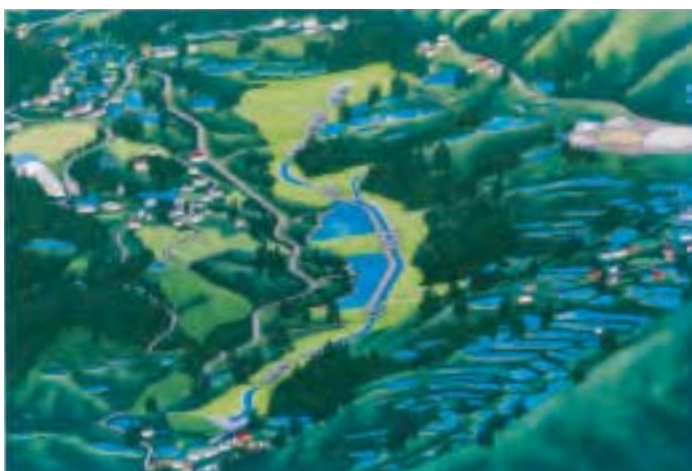
図3-4 油夫川埋土イメージ図

なお当該地区では、山古志村の庁舎が対岸にあり人家も多数存在し住民の復興意識がかなり高いことから、埋土した油夫川地表部の利用について住民の意見を取り入れた田畑での利用など集落再生の計画を進めている。
