# 土砂災害の実態

2022 令和4年

この『土砂災害の実態』は令和4年（2022年）1月から12月までに発生した土砂災害についてとりまとめたものです。

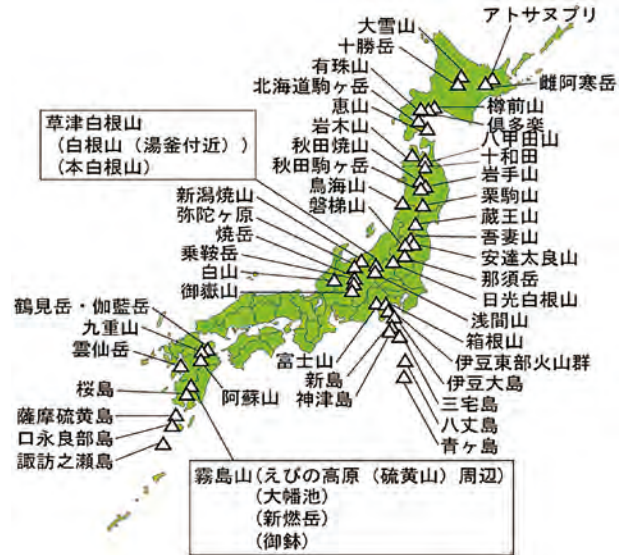
図-2.22 噴火警戒レベルが運用されている火山  
(令和4年12月現在；気象庁HPより引用)

令和4年12月末時点では、図-2.22、表-2.2に示すように49火山で運用されている。

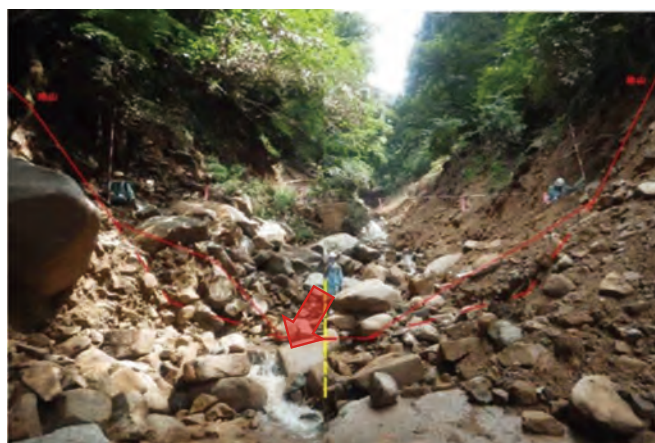
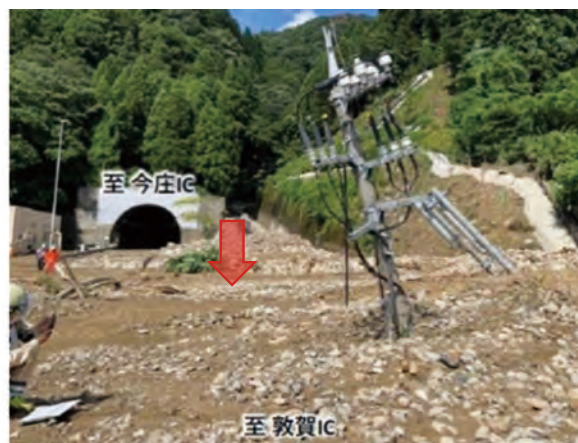
写真-3.2 福井県敦賀市杉津の被災状況 (写真提供：福井県)

発生日時：8月5日9時頃

被災状況：人的被害、人家被害無し

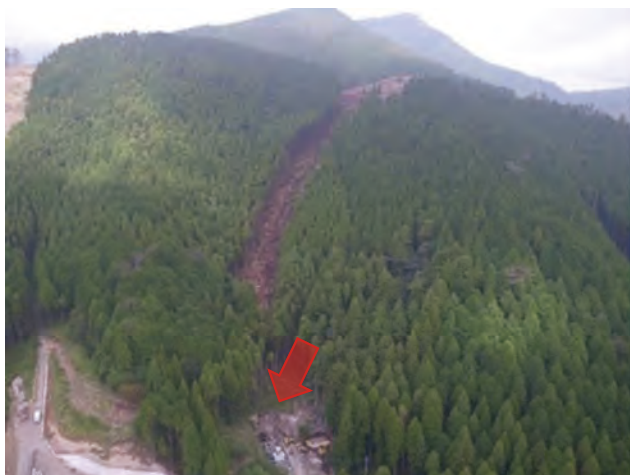
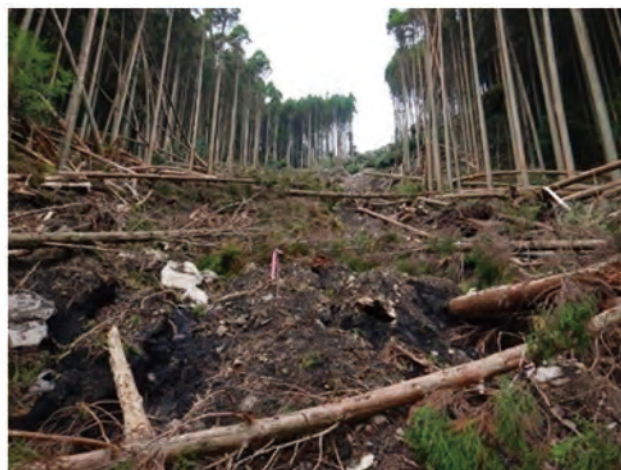
写真-3.3 大分県由布市湯布院町の被災状況 (写真提供：大分県)

発生日時：9月18日22時頃

被災状況：人的被害、人家被害無し

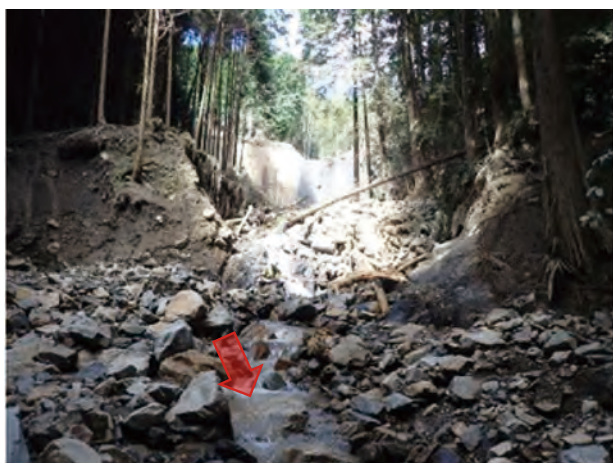
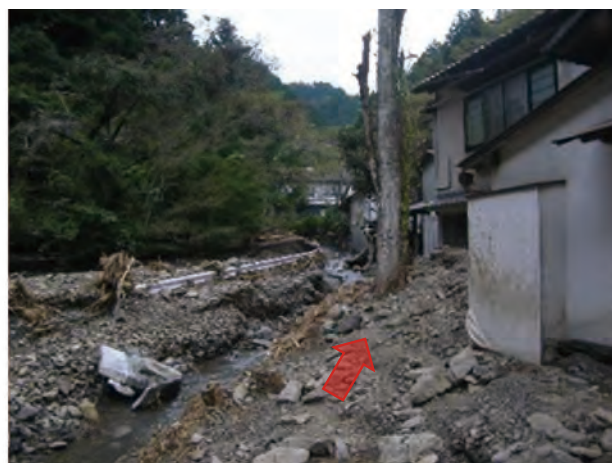
写真-3.4 静岡県静岡市葵区油山の被災状況 (写真提供：静岡県)

発生日時：9月24日3時45分

被災状況：人家全壊1戸、人家半壊11戸、人家一部損壊22戸

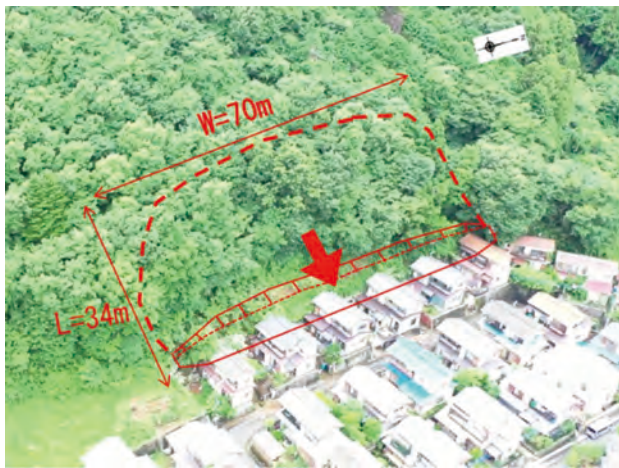
写真-3.5 埼玉県比企郡ときがわ町の被災状況 (写真提供：埼玉県)

発生日時：7月12日19時53分頃

被災状況：人家全壊6戸

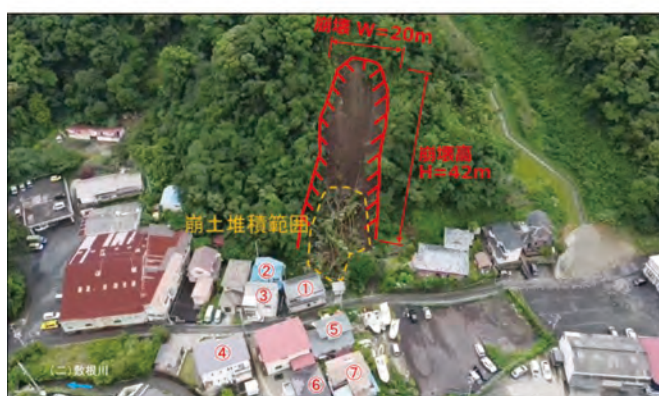
写真-3.7 静岡県下田市敷根の被災状況 (写真提供：静岡県)

発生日時：6月22日6時頃

被災状況：人的被害、人家被害無し

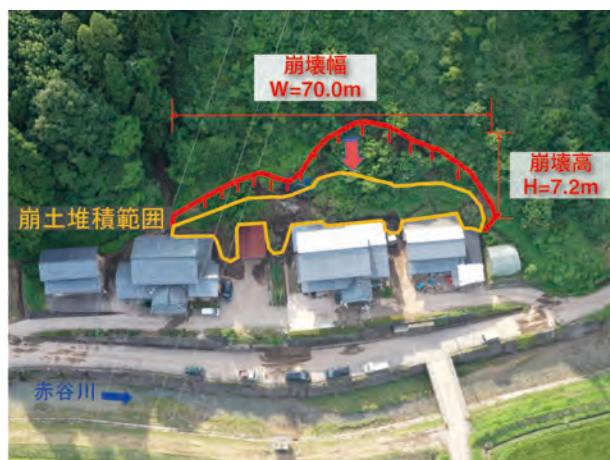
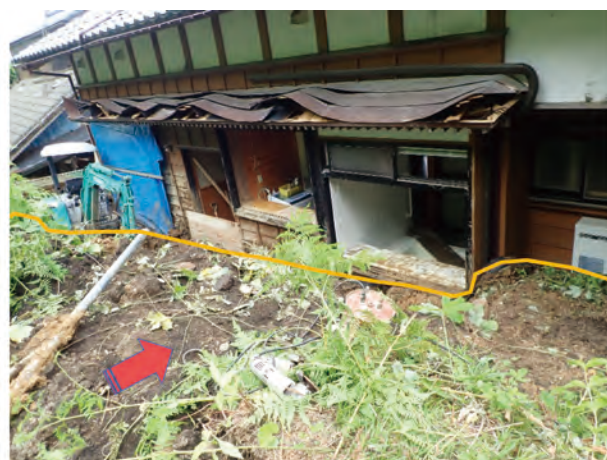
写真-3.8 新潟県岩船郡関川村内須川の被災状況 (写真提供：新潟県)

発生日：8月4日

被災状況：人家一部損壊2戸

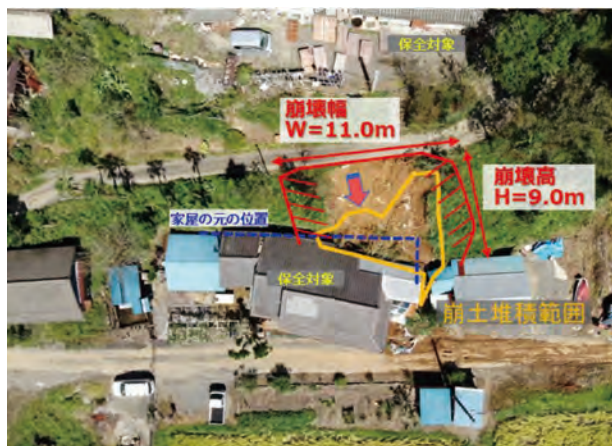
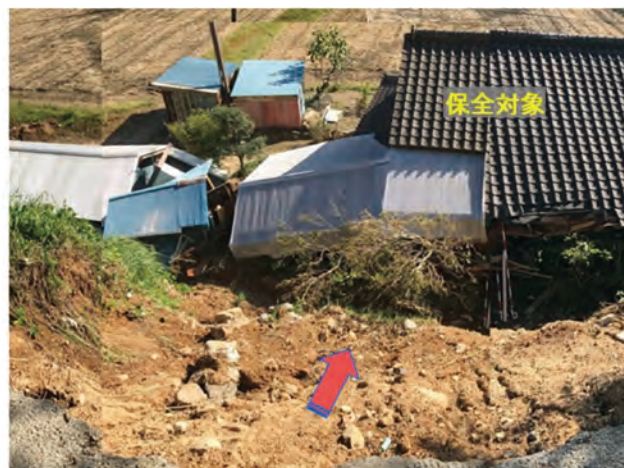
写真-3.9 宮崎県日向市東郷町下三ヶの被災状況 (写真提供：宮崎県)

発生日時：9月19日2時頃

被災状況：人家全壊1戸

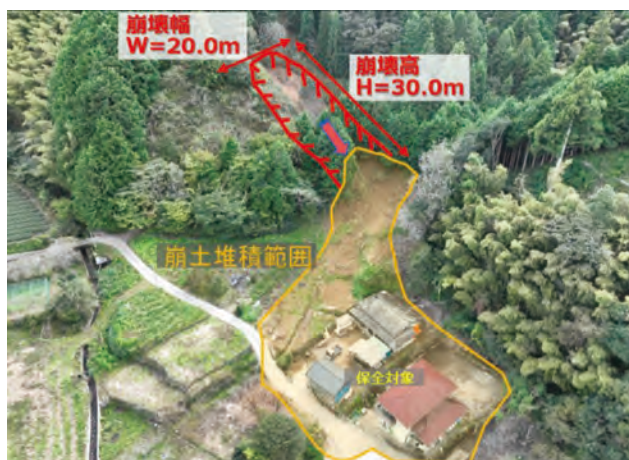
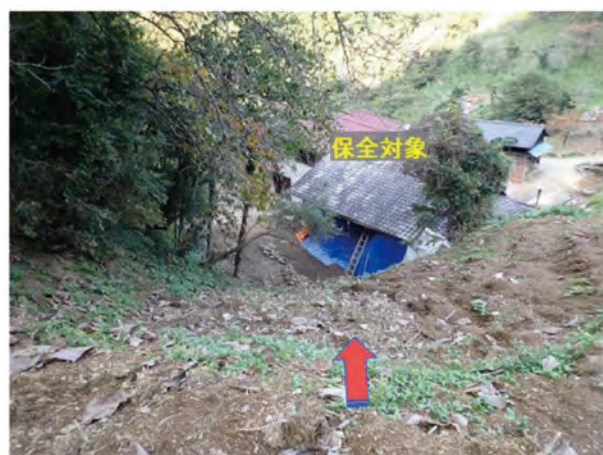
写真-3.10 静岡県静岡市清水区西里の被災状況 (写真提供：静岡県)

発生日時：9月24日2時50分頃

被災状況：人家一部損壊1戸

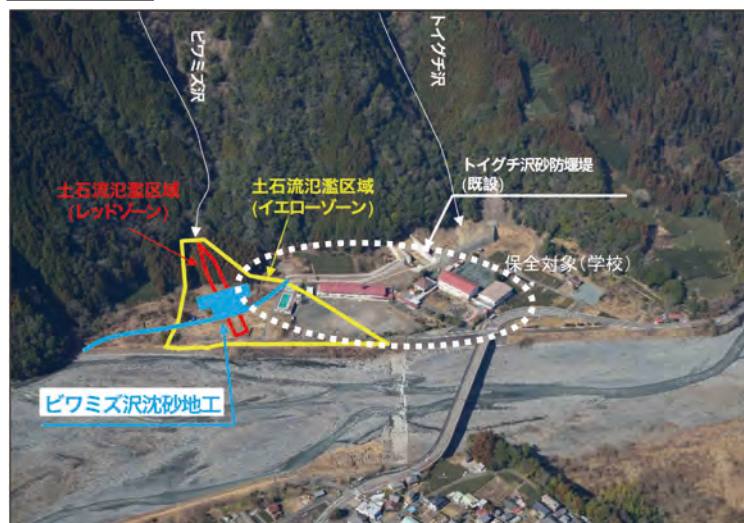
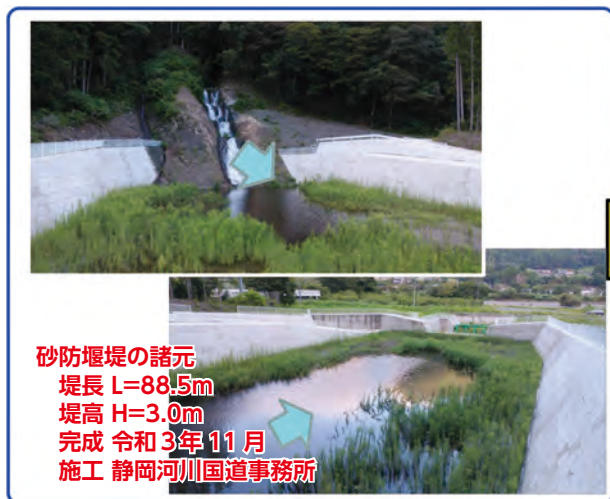
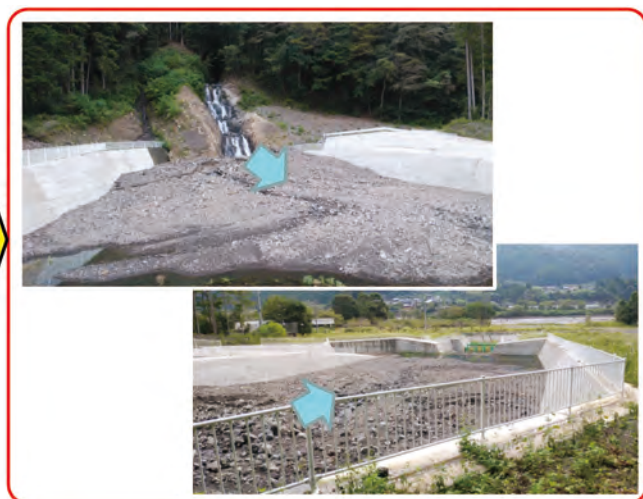
図-4.2 ピワミズ沢沈砂地工による土砂捕捉状況（写真提供：静岡県）

概要：台風第15号による大雨により土石流が発生したが、沈砂地が整備されており土砂を捕捉。下流地区への被害を未然に防止した。

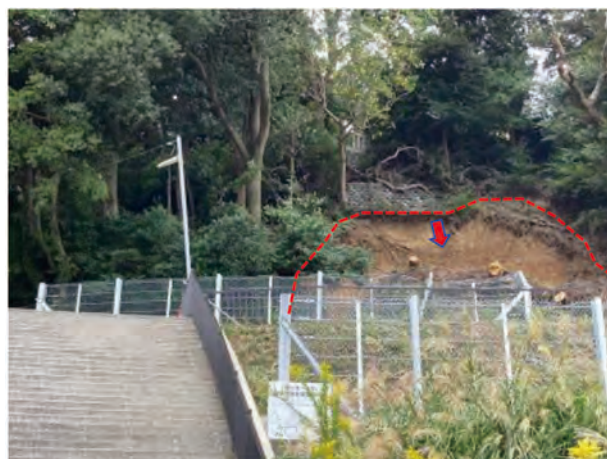
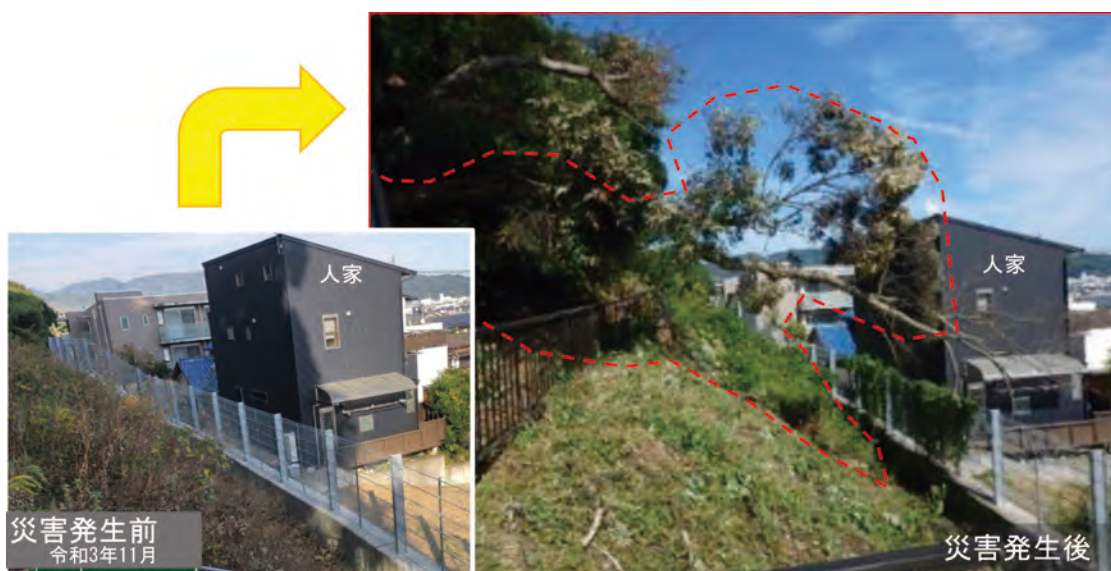
図-4.3 急傾斜地崩壊防止施設による土砂捕捉状況（写真提供：静岡県）

概要：令和4年9月23日の台風第15号により倒木及びがけ崩れが発生したが、静岡県による急傾斜地崩壊防止施設が整備されており倒木及び崩壊土砂を捕捉。周辺人家等への被害を未然に防止した。

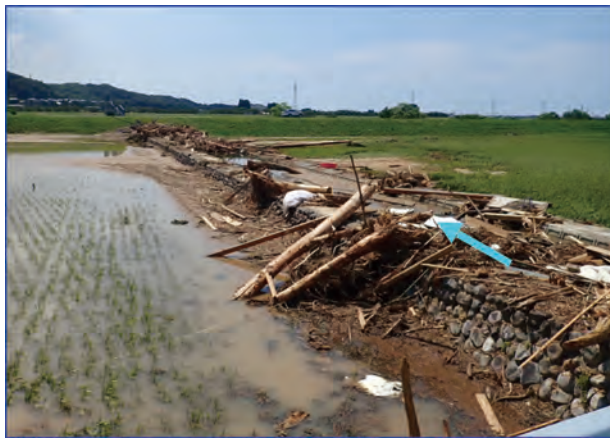
写真-5.1.5 荒川へ接続する水路の状況

集落より下流の荒川に繋がる水路（幅約1.5m、深さ推定1m）は、土砂により埋塞しており、被災家屋の瓦礫や流木（最大長10m程度）が点在していた（写真-5.1.5）。

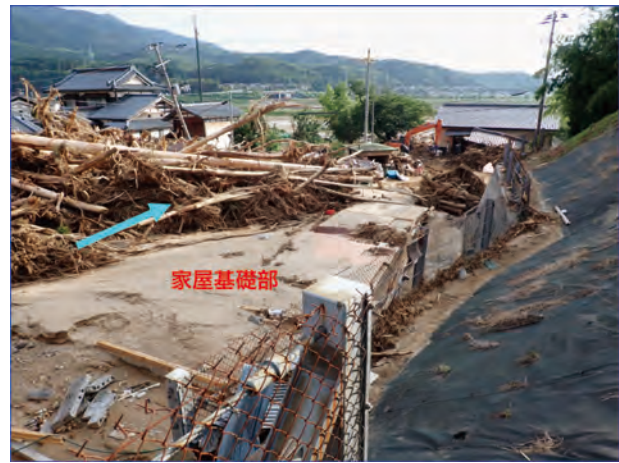
写真-5.1.6 泥水等によって流失した家屋の被害状況

ともに、宅盤が最大3m程度侵食され、民家の基礎が露出・流失していた。

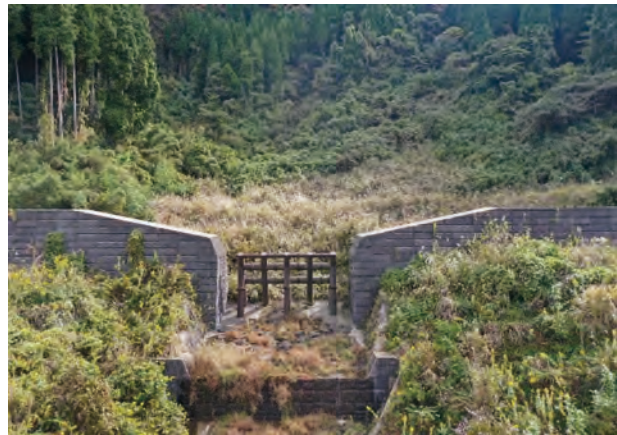
写真-6.1.3 砂防堰堤完成状況（平成28年3月）  
（砂防激基災害対策特別緊急事業）

- ・事業費：5億1千万円
- ・形式：透過型砂防堰堤
- ・材料：砂防ソイルセメント
- ・事業期間：平成25年～平成27年
- ・提高：8.0m
- ・堤長：120.0m
- ・施設効果量：3,334m<sup>3</sup>

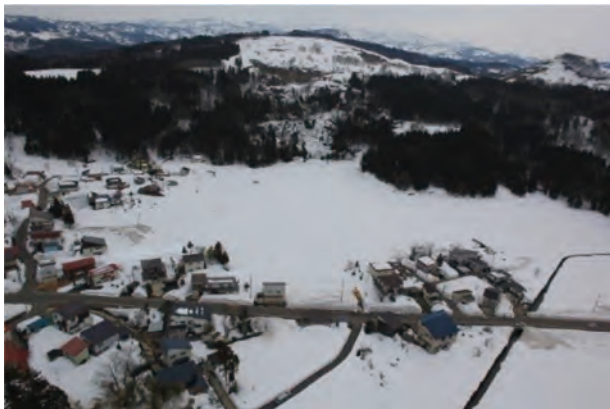
写真-6.2.1 地すべり発生状況①（平成24年3月8日時点）

地すべりの規模は、幅約150m、延長約500m、深さ約20m、移動距離約250m、移動土砂量約75万<sup>3</sup>mにも及んだ。上越市は全国でも有数の豪雪地帯であり、この年における上越市の最高積雪深は568cmに達し、市全域に災害救助法が適用されるなど、記録的な豪雪に見舞われた。地すべりが発生した当時、国川地区においても、積雪が2mを超えており、気温上昇による融雪水が地すべりを発生させた誘因であると考えられる。

地質は第三紀層であり、粘土質で多量の融雪水を含み泥濘化し、移動速度毎時約15mで、多くの雪を巻き込みながら、泥流化した土塊は約2度の緩い斜面を約250mも移動した。

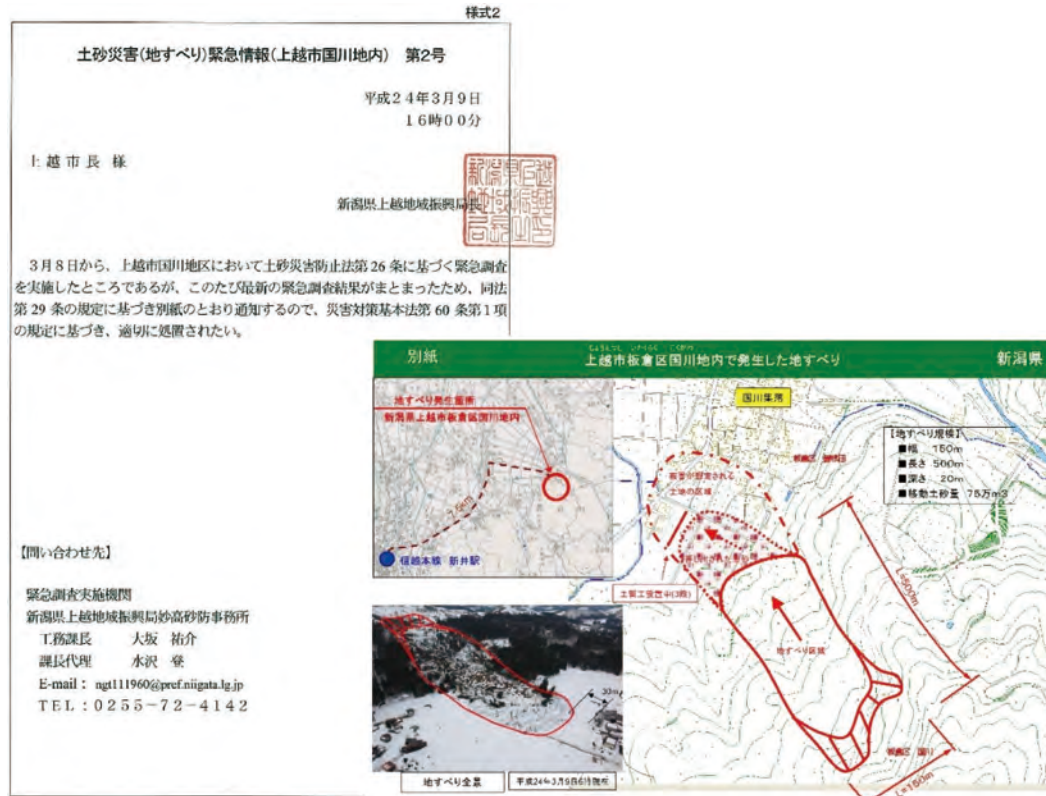
図-6.2.1 土砂災害防止法に基づく土砂災害緊急情報

この緊急調査について、地すべり発生の翌日に上越市へ調査着手を通知し、調査終了の5月21日までに5回の土砂災害緊急情報を発出し、上越市は最大21世帯83人を対象とした避難勧告を発令することとなった。
