sabo

Vol.136 2024 Summer

気候変動で急増する森林火災と斜面災害リスク

国道249号沿いの地すべり現地状況速報
土砂災害対策検討委員会について

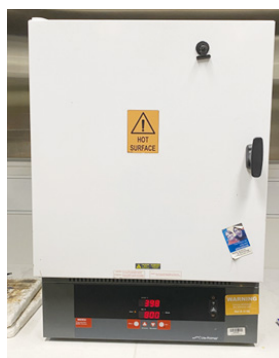
図-2 実験に用いた加熱炉

としては、安全のために110℃に維持した乾燥炉で試料を乾燥させてから、**図-2**の加熱炉を用いて1時間かけて800℃まで上昇させ、その後30分間温度を維持した。試料採取後、乾燥後、燃焼後の試料の様子を**図-3**に示す。燃焼させることにより試料内の鉱物が酸化し、赤みがかかる様子が観察された。

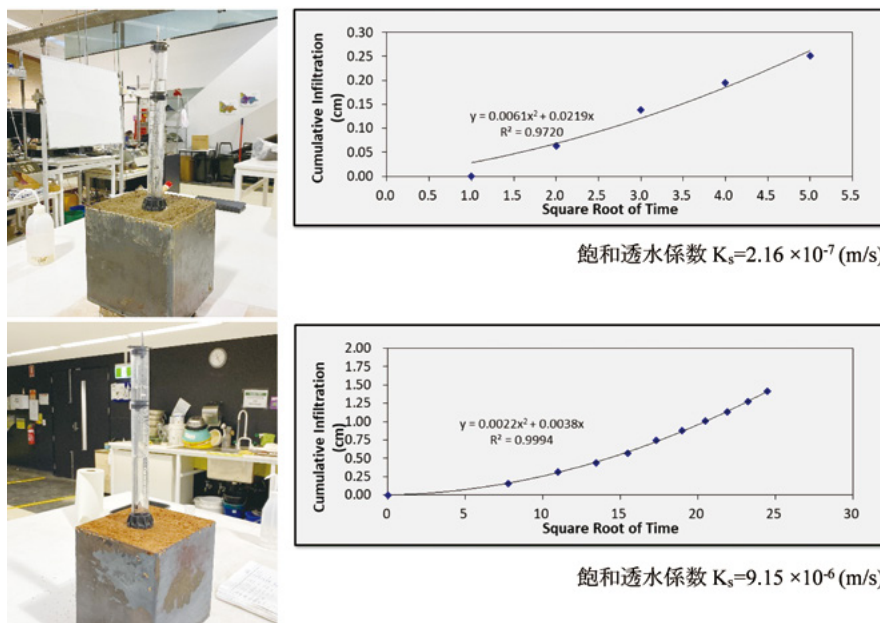
図-5 インフィルトロメータを用いた変水位試験結果

ミニディスクインフィルトロメータを用いた変水位試験の様子と結果を**図-5**に示す。燃焼後には透水性が向上し、10倍以上の差がある結果となった。粒径が粗粒化すると土の空隙が増えるため、地盤の透水性が高くなることが考えられる。

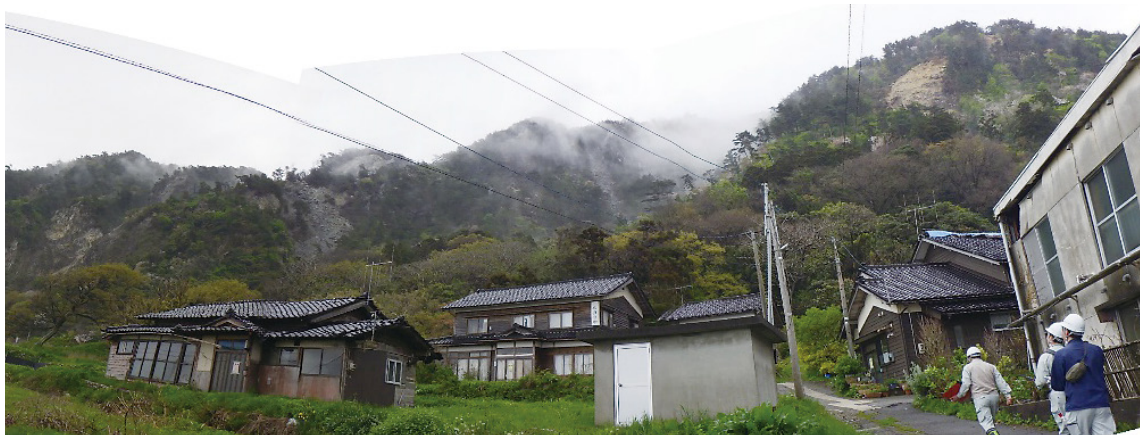
写真-7 曾々木地区末端部からの全景 ④

いる箇所が確認された(写真-7)。それらはブロックの頭部から斜面中腹付近にかけて、地震時に生じたものであると考えられる。地内においては流紋岩と考えられる露頭が確認され、硬質であるものの亀裂が多く、崩れやすい状況であった(写真-8)。

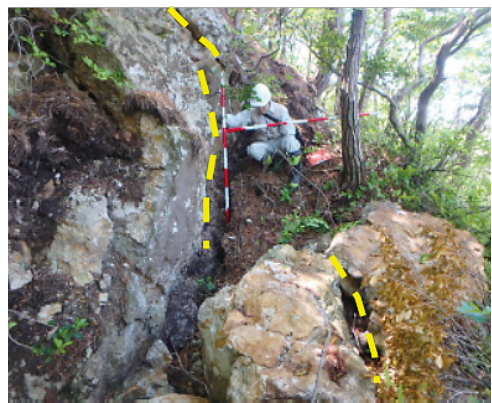
写真-9 ブロック側部で確認された亀裂 ⑥

斜面上方から見てブロックの左側側部には流紋岩の岩盤に亀裂が認められ、斜面上方と下方に進展する状況が

確認された(写真-9)。頭部滑落崖の直下には表流水による侵食痕(写真-10)及びパイピングホールと思われる穴が複数確認された。加えて、ブロックの背後には尾根を横断する段差亀裂や陥没帯が複数認められる状況であった。今後の梅雨期や台風期において豪雨が発生する際には、多量の雨水が地すべり地内に供給されることが想定されることから、地すべり対策を行うことが急務である。現在、調査ボーリングをはじめとする各種調査が行われており、今後地すべり機構等がさらに明らかになっていくと考えられる。引き続き、砂防・地すべり技術センターでは、地すべり対策検討を進めていきたいと考えている。

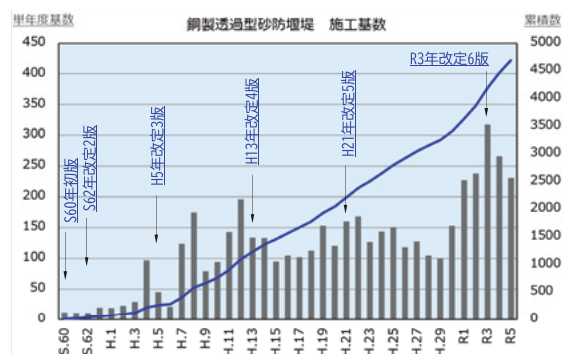
図-1 鋼製透過型砂防堰堤の施工基数

これらの取り組みは、砂防分野における産官学連携の好事例といえ、図-1に、鋼製便覧の初版を発刊した昭和60年からの鋼製透過型砂防堰堤の施工基数を示しますが、令和5年度末で約

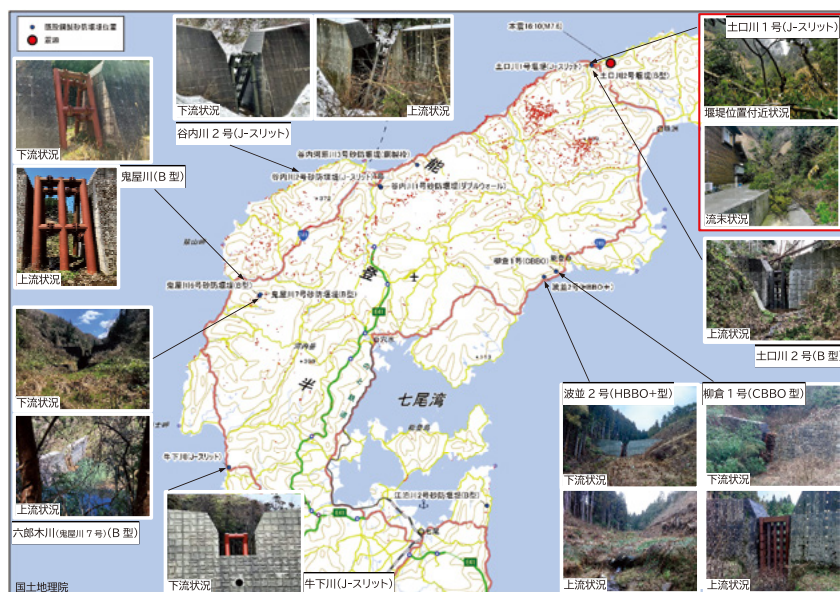
図-3 鋼製透過型砂防堰堤 位置図及び現地状況写真[※]
[※]図は地理院タイルに震源、堰堤位置・名称等を追記して作成。(写真提供:日鉄建材(株)、JFE 建材(株)、(株)共生)

川1号を除き、損傷がないことを確認しました(図-3)。

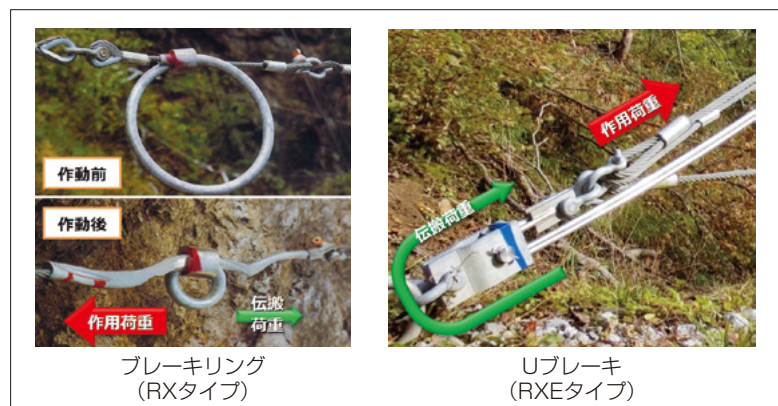
衝撃緩和装置

- ・実物大実験を実施し、防護柵タイプごとに最大吸収エネルギーを検証しています。
- ・エネルギー吸収部材である衝撃緩和装置は、RXタイプでは鋼材を円形に加工したブレーキリングを使用します。一方、RXEタイプでは、平鋼や丸鋼を折り返したUブレーキを使用します。Uブレーキはブレーキリングよりも1個あたりのエネルギー吸収能が高いため、設置個数を減らすことができます。
- ・落石捕捉面はネットであり透過性があるため、斜面において目立たず、自然環境になじみやすいです。
- ・塑性変形する部材は交換基準が定められており、落石捕捉後に適切な維持管理が可能です。
