平成10年9月高知県 土砂災害調査報告

土砂災害ソフト対策研究会

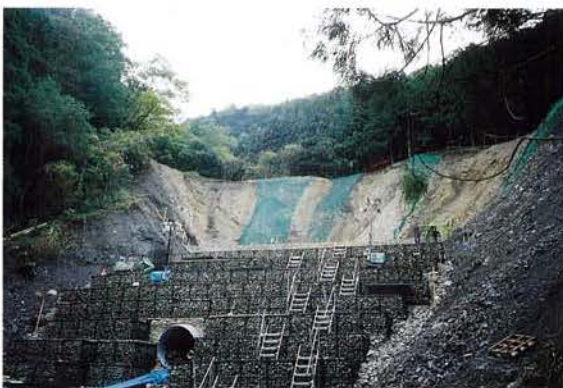
平山における崩壊状況
JR土讃線の盛土部が崩壊。

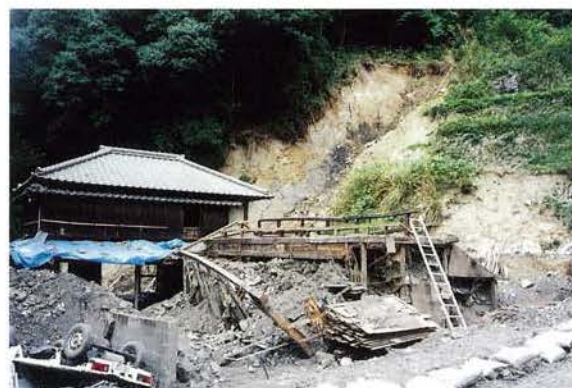
平山における被害状況
支川の流水も係わり約200m下流の人家を埋没。
