ホンデュラス災害調査団報告

細川容宏*

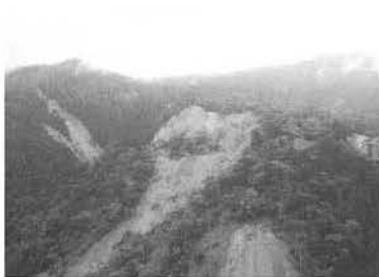
ラ・リベルタで発生した土石流の源頭部

国のほぼ中央に位置するラ・リベルタ村では土石流が発生し、25名の犠牲者を生じた。焼畑や放牧により開発された山腹が崩壊し、土石流となり村を襲った。現在、村により河道開削と盛土工事を実施中であるが、河床には不安定な土砂が堆積していることに加えて、盛土の強度不足、河道断面の不足が懸念されることから、ソフト対策を含んだ次期出水期対策を講じる必要がある。

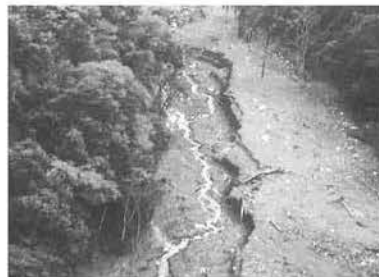
流れ下った土石流

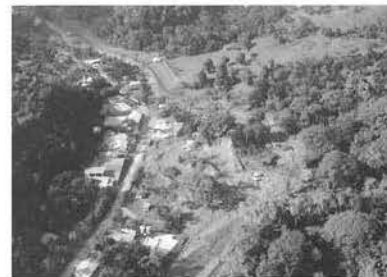
中州のように見える山を削って流れた土石流 (ラ・リベルタ)

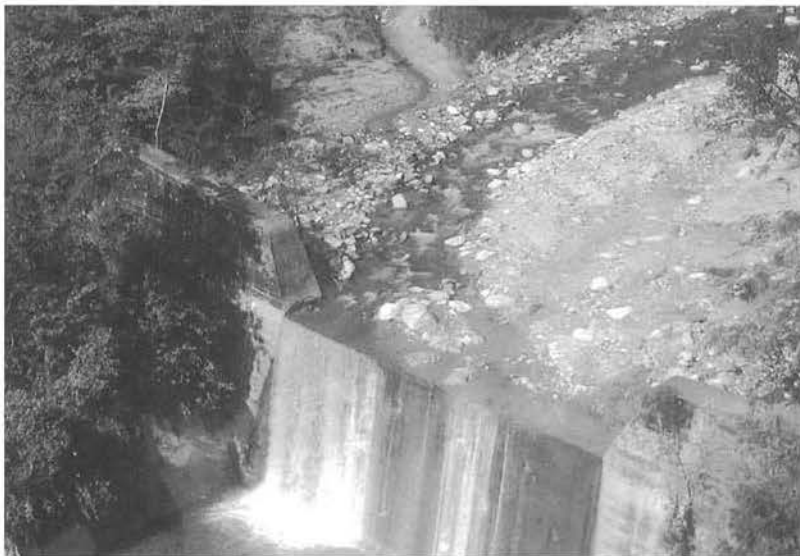
竹本砂防ダム (チョロマ川)

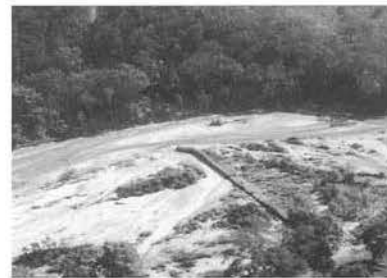
チョロマ川の川幅の拡大状況。ホンデュラス政府で建設したフトン籠床固めの左岸の袖抜けが生じた。

無償資金協力プロジェクトで実施中のチョロマ川では、河道が大きく変動し、川幅が災害前の約1.3倍に広がり、床固工の袖部が抜けた。このため、河川の偏流が著しく次期出水による洪水氾濫の危険性を有している。

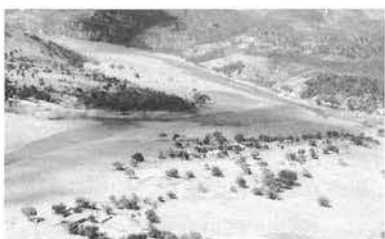
Choltecalca川の下流に位置するモロリカ村。写真で見られる白いものが建物。この部分に街があったが土砂で埋まってしまった。

南部のチョルテカ川下流域のモロリカ村では、かなりの土砂を混入した洪水氾濫により村が全壊した。幸いにも上流域からの事前の情報により村民は避難し、死者は12名にとどまった。しかし、避難した住民は現在も避難キャンプでテント暮らしが続いている。

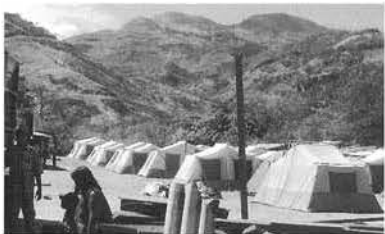
モロリカ村の住民の避難キャンプ。日差しが強いホンデュラスでは、日中のテントの中はサウナのような状態である。

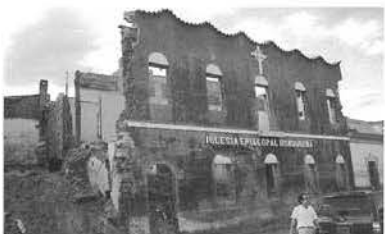
テグシガルパ市内中心部。アドベ（日干し煉瓦）でできた建物は融解した。原因は長期間の冠水である。

南部のベスピーレ村では、低地部の住宅地が3日間にわたり浸水したため、アドベ（日干し煉瓦）で造られた家屋が溶ける被害が発生した。この地域は年間降水量が少なく比較的乾燥した土地であり、セメントが高価であるのに対してアドベはコストが廉

価であるため、低所得層の住民の一般的な建築材料であった。

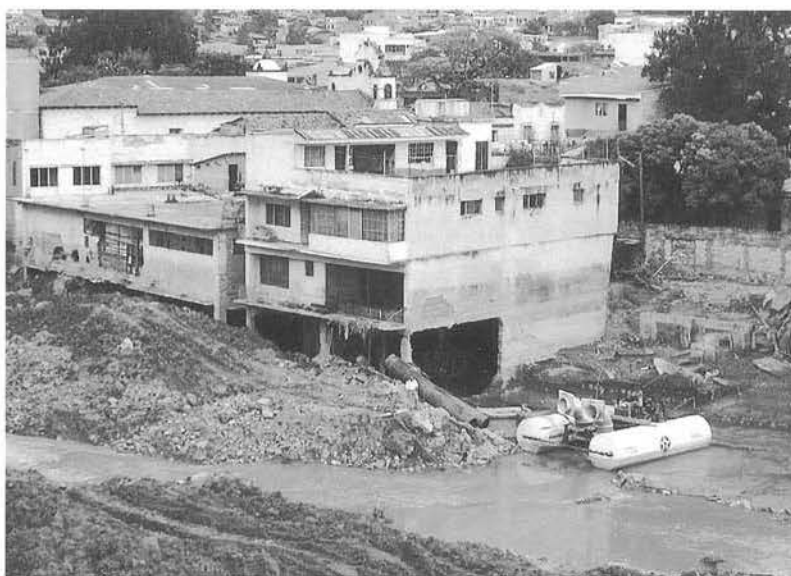
首都テグシガルパ市内で発生したソト地区地すべり。写真は土砂が末端を流れる Choltecalca川の、対岸の建物まで土砂が流れ込んだ状況。

ソト地区では幅約350m、長さ約800m、最大深さ40~50mの大規模地すべりが発生し、末端を流れるチョルテカ川を堰きとめ、市街地中心部を湛水させた。地質的に弱面を形成しやすい風化した変朽安山岩や角礫凝灰岩等が広く分布していたことに加えて、地すべり性の変状を呈した斜面であったところに、長時間にわたる多量の降雨と上部台地からの流入水により発生したと考えられる。地元住民は「歩くように」・「波打つように」といった表現でその

当時の模様を語ってくれた。同地区の約100戸の人家は全壊したが、自主避難により犠牲者は生じなかった。

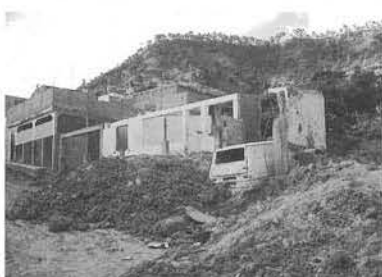
首都テグシガルパ市内で発生したレバルト地すべりによる住宅被害。幸いにも死者はなかった。

レバルト地区でも幅約150m、長さ約300m、最大深さ15~20mでソト地区同様の大規模地すべりが発生した。ここは、地すべり地末端に住宅街があり、流出した土砂が再移動する危険性を有しているが、避難体制等のソフト対策は実施されていない。

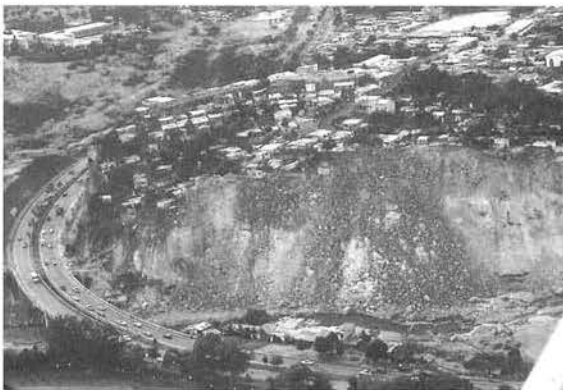
首都テグシガルパ市内で発生したヌエバ・エスベランサ崩壊。がけ上にあった住宅が巻き込まれ、現在も犠牲者ががけ下に埋まっている。このような状態でもがけ上の住民は、危険は承知でも低所得ゆえ移転する場所がないために住み続けている。

ヌエバ・エスペランサ地区では、幅300mにわたって30~40mの高さで崩落が生じ42名の犠牲者が生じた。地形的には河岸の大規模な崩壊であり、風化した脆弱な安山岩質凝灰岩、角礫凝灰岩からなる急斜面であり、その下部層で第三紀の砂岩や砂質凝灰岩などの堆積岩類が緩い流れ盤構造を形成していたところに、河川洪水による斜面末端部の浸食及び激しい降雨により崩壊が生じたと考えられる。当地区は低所得層の住宅地が密集していた。現地ではいまだに犠牲者全員の探索は完了していない。

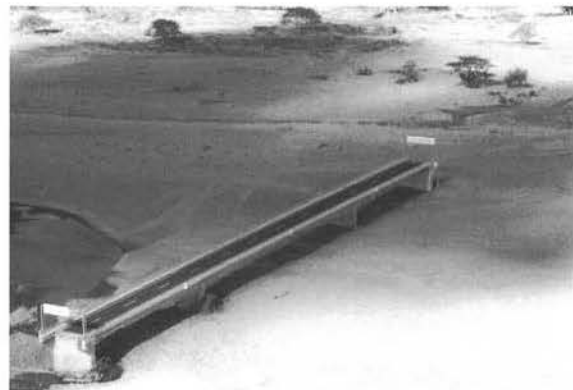
Choluteca川の下流に架かる新Choluteca橋。この橋は日本政府の無償資金協力援助で建設され、橋梁自体に被害はなかったものの、ホンデュラス政府建設の橋梁前後のアプローチ部が流失した。

今回の災害の主たる原因は、もちろんハリケーンがもたらした全国的な豪雨であろう。公共事業・運輸・住宅省の航空局の資料によれば、南部のチョルテカでは10月25日から31日の7日間の総降雨量は911.2mmで年間平均降雨量1,000mmと比較すれば、今回の降雨量の多さがわかる。橋梁被害の原因は、この異常な降雨に伴う流量増によるものである。今回の流量計算の算出は行っていないが、チョルテカ橋周辺の住民の話では、橋梁部で堰上げ現象が生じており、その後アプローチ部から越流したという。予想を超える流量があったと推察される。一方、テグシガルパ市内で被災した住民の多くは、不法に住み着いた、いわゆる貧困層である。
