AEによる斜面動態計測システムの研究動向

建設省土木研究所、(財)砂防・地すべり技術センター他民間10社共同研究

門間敬一*

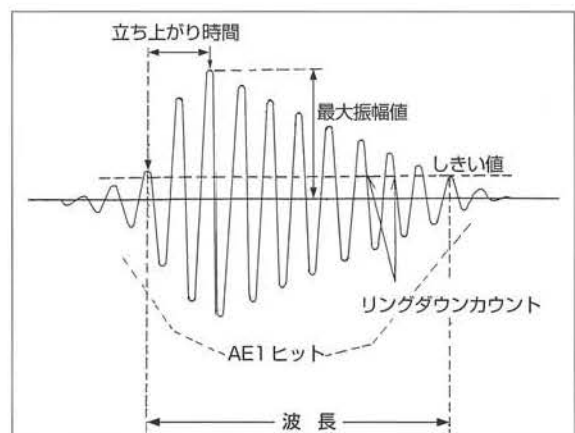
AE波のパラメタを図-1に示す。AEは電気信号に変換され、図に示すような波形として認識されている。その主なパラメタには、H: ヒット (AEの1信号)、D: 波長もしくは継続時間 (1ヒットの長さを時間で表す)、C: リングダウンカウント (波形信号がしきい値を切る回数)、S: しきい値 (AEを認識させるトリガ・レベル)、A: 最大振幅値 (一般にボルト (V) 表示される、振幅の最大値)、R: 立ち上がり時間 (波動が認識されてから最大振幅値に至る経過時間) などがある。

図-1 AEのパラメタ

このほか、単位時間当たりのヒット数・リングダウンカウント数をそれぞれヒットレイト・カウントレイトと呼び、計算値としてエネルギー、m値 (振幅規模別頻度分布の微分型勾配)、b値 (同左積分型勾配) などがあり、解析手法として位置評定

(Location：AEの3次元発生位置を概ね5個のセンサにおける捕捉時間差により特定する)、レイトプロセス(AE発生の時系列分析により破壊時間を推定する)などがある。

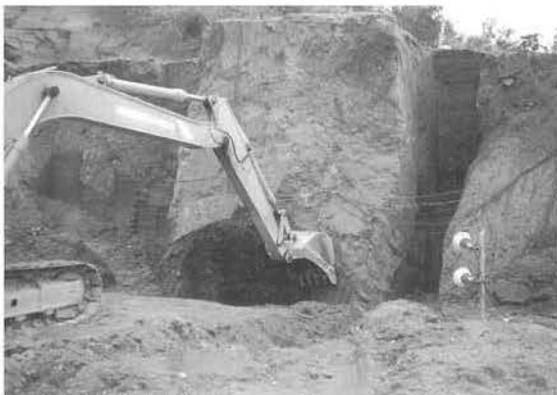
写真-1 整形された斜面

実験斜面として、採取場山際で風化の比較的進んでいない、自立する切土部を選び、バックホウにより慎重に整形した。人工的な崩壊を起こしやすいよう、斜面をほぼ垂直に整形するとともに、斜面の左右両端を深く掘り込み、側面からの拘束がない開放状態とし、斜面中央最下部も掘削・除去した。整形後の状況を写真-1に示す。

実験斜面の高さは約6m、幅は約5m、奥行きは約3mである。斜面下部は比較的新鮮な固いしらすで、上部表面から下部約1.5mまでは化学的風化のため褐色化した層が認められる。また、前面垂直方向の土壌硬度指数は斜面の下部で最も硬く25程度、中段で軟らかく19程度、上部で再び硬度が増し23程度であった。左側面の土壌硬度指数は31程度、右側面のそれは26程度であった。

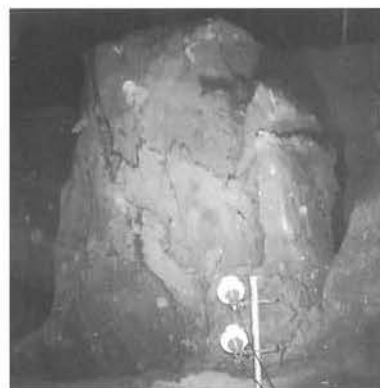
写真-2

16:20から注水量を22ℓの最大限に増やし、多少の自然降雨があり、崩壊を待機したところ、掘削終了から約3時間後に崩壊した(写真-2参照)。

これらの地質条件、崩壊後の形状、伸縮計等の動き及びビデオ画像に認められる状況を総合すると、全体としてはトップリング（転倒）に類似した崩壊であるが、中下部間ではバックリング（はらみ出し）の傾向も認められ、崩壊は右側から生じ、一部滑動状態での崩壊も含んだ複合的な崩壊形態を示している。

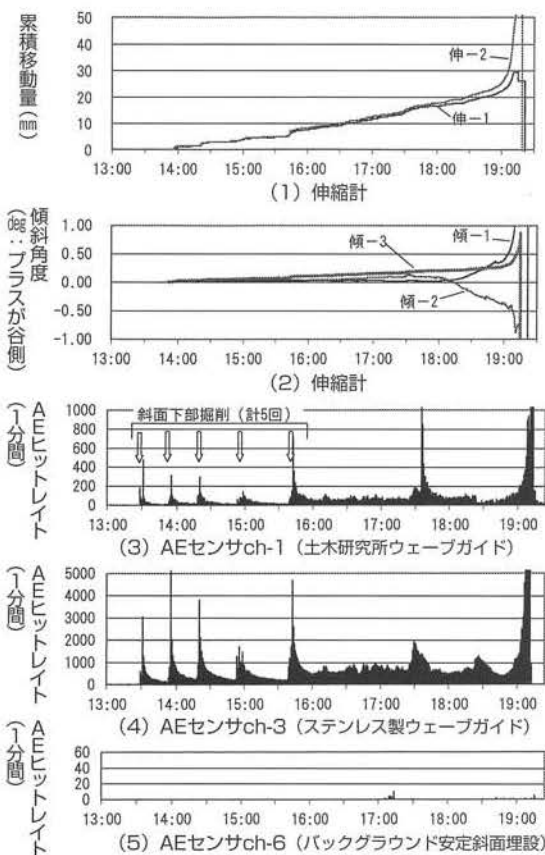
掘削開始から崩壊に至る約6時間の代表的なAE発生と他の計器のデータを図-3に示す。掘削を重ねるごとに、AE発生数の低下・収束に要する時間は逐次増加している。また、5回目の掘削以降は、AE発生数が増加（以前の約2～3倍）した状態が続き、その後AE発生数が急激に多い「うねり」を2回繰り返し、崩壊発生を予感させたが、概ね18時45分から累乗的な増加が顕著となって、崩壊に至った。一方、伸縮計及び傾斜計についても、AE発生数とほぼ連動した様相で変化していることが認められる。

図-3 斜面下部等のAEヒット数と他のデータ

対象斜面は、下部に比較的固結度の高いしらすと、上部に少し風化したしらすが右下がりに厚く堆積した構造になっている。また、向かって左側の斜面が最終的に崩落せずに残存している。図-3の伸縮計の変化を詳細に見ると、5回目の掘削後、伸縮計-1と-2ともほぼ同様に増加する傾向にあるが、崩壊前約1時間（18：15頃）から伸縮計-2（右側）の開きが大きく増加し、伸縮計-1の変化が緩慢になっていく傾向が認められる。また、傾斜計の変化

は、16：00頃から上部に設置した傾斜計-3が前方へ傾動しており、18：00頃から中間部の傾斜計-2は後方への傾動が顕著に、下部の傾斜計-1は前方への傾動が顕著になって、そのまま崩壊に至っている。

崩壊前に各センサが捕捉したAEヒットレイトを比較すると、全体的な傾向は同様であるものの、捕捉したAEヒットレイトには大きな差があり、理由としてセンサの設置方法・位置の相違が考えられる。設置したセンサのうち、斜面下部に設置したステンレス製ウェーブガイドセンサ（ch-3）で最も多数のAEが早い段階から捕捉され、次が土木研究所式ウェーブプロットセンサ（ch-1）であった。しかし、直接埋設型センサのAE総数は少なく、また斜面上部のセンサでも少ない傾向にあった。

これらAEヒットレイトの相違は、設置センサ周辺で開放される歪エネルギーの差によると考えられ、対象斜面の崩壊形態・機構の推定結果と一致している。すなわち、斜面の上部では、トップリング状態で崩壊し、変位量は大きい内部応力は小さいと考えられ、相対的な歪エネルギーは小さく、これに対して斜面の下部では、大きな内部応力の集中があり、変位そのものは小さくとも、歪エネルギーが大きくなり、下部に設置したセンサに多数のAEが捕捉されたと考えられる。

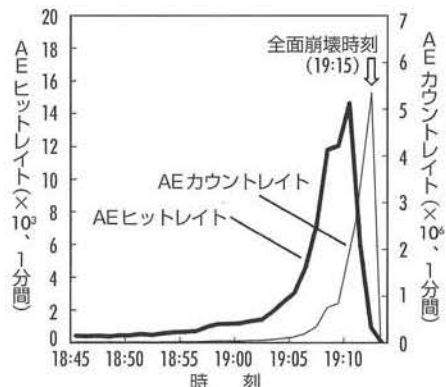
図-4に、崩壊の約3時間前と約5分前のAE波形（ch-3）を示したが、5分前の波形は振幅・波長ともかなり大きくなっている。また、図-5に、崩壊前30分間のヒットレイトとカウントレイトを示したが、崩壊の約5分前に、カウントレイトが急激に増加し、逆にヒットレイトは急激に減少している。これは、短時間に膨大なAEが発生しているため、AE

波形が重なり合って、カウントレイトは正確に計測されたものの、ヒットレイトはこの影響で識別困難となり、減少しているものと考えられる。

図-5 崩壊前30分間のヒットレイト及びカウントレイト比較

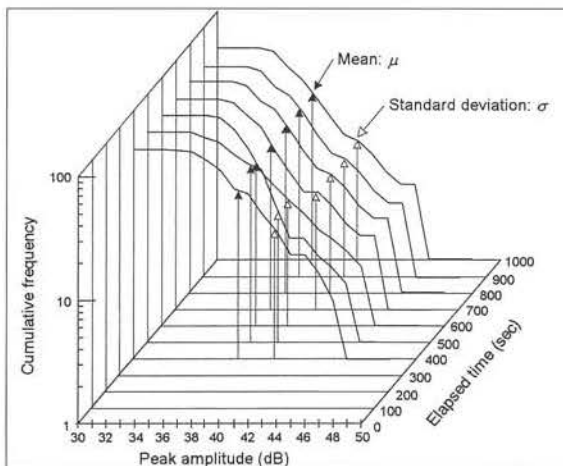
図-8 計測時間400秒から100秒ごとに1000秒までのAE振幅分布 (模型砂斜面の載荷実験のAEデータ)

図-8に模型砂斜面の載荷実験により得られたAEデータに基づき、計測時間400秒から100秒ごとに1000秒までのAE振幅分布を示す。ここで各分布の母数(β)は100個であり、平均値 μ と標準偏差 σ も併せて記している。図より、振幅値 $\mu \sim \mu + \sigma$ の範囲におけるAE累積頻度がほぼ1つの直線で近似できる範囲内にあることがわかる。

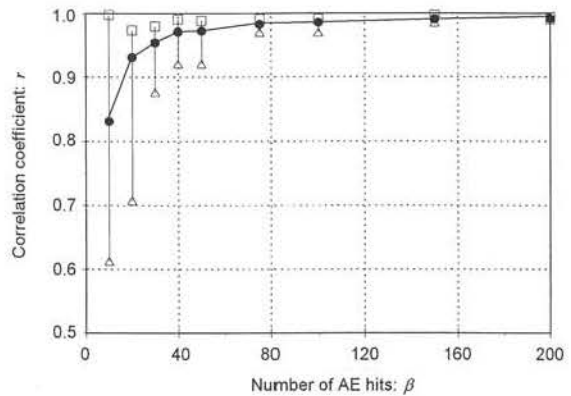
図-9に振幅個数による相関係数の変化を示す。図の横軸は振幅個数、縦軸が直線近似したときに得られた相関係数である。b値算出に用いる振幅個数を40個以上とすれば概ね良い相関が得られることがわかる。さらに、振幅値の累積評価によるb値の収束と併せて振幅個数を検討すれば、50~100個程度が妥当な振幅母数であると判断できる。

図-9 振幅個数による相関係数の変化(横軸は振幅個数、縦軸が直線近似した相関係数)

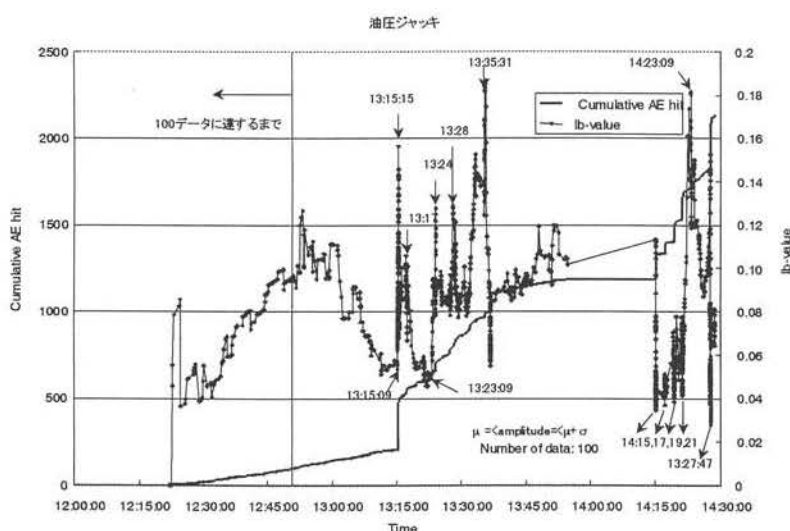
図-11に、日光岩盤斜面のウエッジラム試験時、破壊岩体近傍に設置した高周波AEセンサ(ch-5)で得られたAE累積発生数と改良b値解析結果を示す。ウエッジラムの加圧は、第1回が、13:15:00~13:43:32まで50kgf/cm²ごとに340kgf/cm²まで7ステージに分け実施された。崩壊は、14:27:47であった。

ほぼ载荷開始と同時にAEの急増、改良b値の激増が認められ、改良b値は、13:15:15で最初の最大値約0.16をむかえ、直後激減する。その後も载荷に連動した増減を示して、13:35:31に最大値0.18に至り、直後に0.05まで低下する。13:35:30頃は450~500kgf/cm²の圧

改良b値は、加圧ステップに連動し変動するものの、その変動範囲は小さく、0.04~0.08程度である。14:21:00から14:23:09までの150kgf/cm²から250kgf/cm²の加圧により、改良b値は急増し、最初の試験で得られた最大値(0.18)付近まで上昇の後、崩壊直前に再度急増するが、圧力が350kgf/cm²に至った直後の14:27:47に崩壊に至った。最終崩壊は、同図上での最後の改良b値低下時刻に合致している。

図-11 破壊岩体近傍に設置した高周波AEセンサ(ch-5)で得られたAE累積発生数と改良b値解析結果

ウェッジラムの加圧により以下の現象が岩盤内部に生じたことが推察される。対象岩盤内部での破壊は、初期加圧時(50kgf/cm²)に既に生じ、以降の加圧レベルでは「初期加圧時に生じたクラックが進展する」のみである。

AEから判断される対象岩体の終局破壊強度は、改良b値が最大を示し直後に激減した450~500kgf/cm²であって、最大圧力700kgf/cm²は、加圧により岩盤が不動岩塊に向けて回転していたことから、不動岩塊により発揮された見かけの耐圧と考えられる。

したがって、岩盤内部には最初の加圧試験で既に破壊が生じていたことから、次の加圧試験では最初の最大圧力の半分程度の圧力350kgf/cm²で岩体が崩落したものと考えられる。また、前節の気象条件に起因するAEより算出した改良b値が0.11以下であったことを考慮すると、改良b値の0.1以上の上昇は、岩盤内部のクリティカルな破壊状態を示す指標といえる。
