# 1999年台湾地震土砂災害現地調査に参加して

## 1. はじめに

中華民国台湾中部で9月21日未明に発生した大地震は、現地では「921集集大地震」と名称されています。この地震による土砂災害に関する第一次調査として、社団法人全国治水砂防協会が、社団法人砂防学会、社団法人地すべり学会と合同で「台湾921集集大地震土砂災害現地調査団」を10月11日から17日に派遣しました。調査団は台湾行政院農業委員会の全面的な協力の下に現地調査および意見交換を行いました。

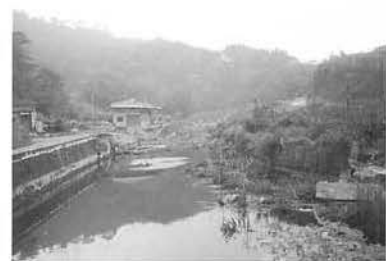
写真-2

③大甲溪〔タートゥンシー〕石岡〔シーカン〕ダム下流1 km地点、埤豊橋

道路橋が落ちている。上流側地盤が約5 m(目視)河川横断方向に上昇したため、滝になっている

る(写真-2)。上流の石岡ダムは左岸側地盤が隆起したため、右岸側提体(ゲート)が破壊を受けている。

謝先生のお話では、地震発生が夜中の1時48分で、すぐに関係者に連絡して3時には台南市内の大学に学生等を集合させて、4時に出発して、朝の7時には災害現場に入ったそうです。余談になりますが、謝先生が写真-2の地点に到着した時には、段差のできた川（大甲溪）の上流側の河原では、水が引いたところにエビや魚が残され、まだ生きていたとのことでした。

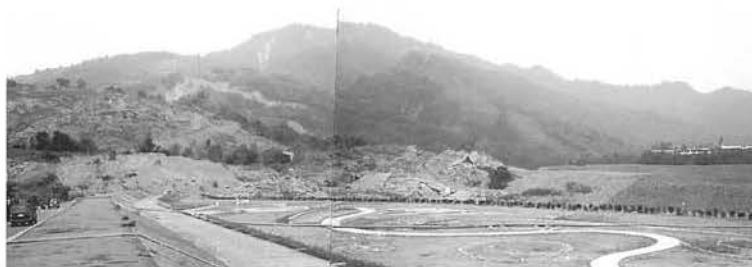
写真-5

④大肚溪〔タートゥシー〕頭津坑、一江橋下流地点 (写真-5)

左岸斜面の地すべりにより河道が閉塞した。台風に備えて、応急的に右岸側が開削されている。今後の恒久対策としても、河積の確保が大事であるが、左岸からの地すべりの脚部を掘削することになり、この地すべりの安定化（あるいは除去）が求められる。

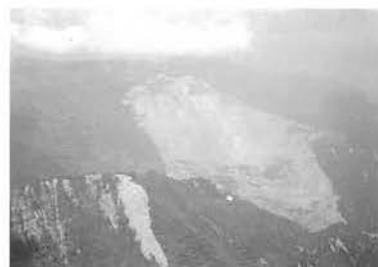
写真-4

#### ⑧九份二山（写真-4）

台湾南投縣草屯鎮、南港溪支流韭菜湖溪で発生した大規模崩壊現場である。ここでは15人が遺体で見つかったが、まだ24人が依然として行方不明である。崩壊土砂は、標高約925m付近を頭部とし、斜面長にして約1,000mを落下し、山脚を横切る

韭菜湖溪を約100mの厚さで埋めている。崩壊土砂量は約3,000万 $\text{m}^3$ と見込まれ、移動土塊はすべて落ちきっている。ただし支溪の合流点部分が閉塞しているため、2つのせき止め池が形成されていて、その水位が日々上昇している。すでに第三工程所により、余水吐けのための仮排水路の計画が作成され、重機による掘削が盛んに行われていた。

農業委員会・調査団合同記者会見があり、調査期間中常に問題視されていた、九份二山の天然ダムの決壊の危険性について質問が出された。日本側の見解は、詳細な調査解析が必要ではあるが、崩落土砂が相当な長さで堆積しているため、パイピング等で決壊する恐れは少ない。越流により、急傾斜で堆積している下流法面の洗掘が心配である。従って、十分な通水断面を持つ余水吐け水路と、下流法面の急勾配水路の設置と、法尻の処理を提案した。

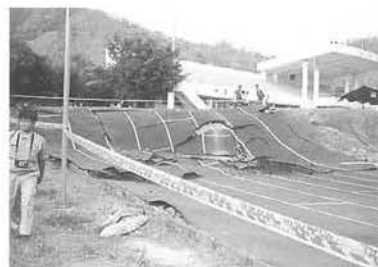
写真-6

⑤霧峰、霧峰郷総合運動公園 (写真-6)

トラックの途中に2m（目視）程度の段差が発

生し、運動場を横切っている。その段差の線上以外にはまったく変状が見られない。

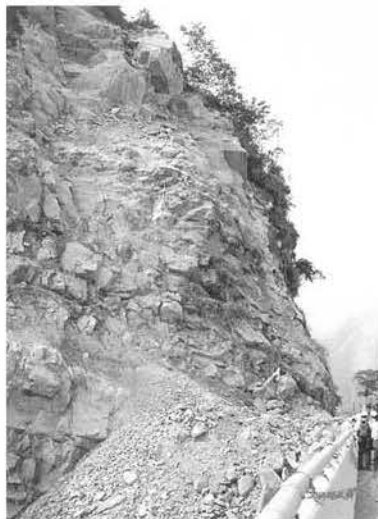
写真-7

#### ⑨濁水溪本川と鎮有蘭溪との合流地点

道路脇の斜面が地震により、不安定化しており（写真-7）、法面の処理が必要である。

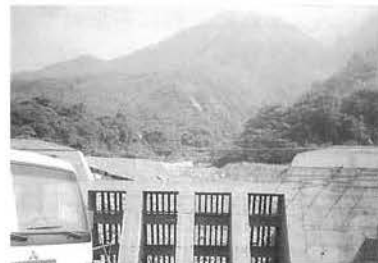
写真-8

鎮有蘭溪沿いの溪流で、このあたりは1996年の賀伯〔ハーブ〕台風で土石流災害に見舞われた所である。今回視察した箇所の中では地震の影響はあまり受けていないようであった。しかしながら、2年前に訪れたときと比較して、流域内の表層崩壊の箇所・面積が増加しているのは間違いなかった。右支川の溪流に建設中の砂防ダム（写真-8）はオーストリアでよく見られるタイプである。

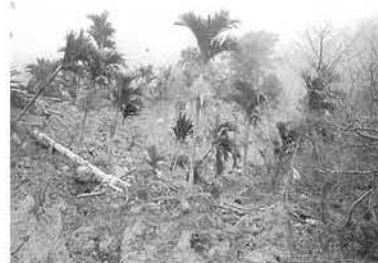
写真-9

#### ⑪紅葉坪〔コウサイホウ〕地すべり（写真-9）

幅800m、長さ900mにわたる大規模地すべりであり、数10メートルの移動距離かと思われる。9月21日の本震後22日の朝までなんと動かなかったと

のことで、22日午前8時に最大規模の余震（M6.8）が発生し、それに伴いみるみるうちに土塊が移動し始め、2、3日続く余震の間移動が続いたとのことである。

このように活動性大で、なおかつ長大な斜面途中であり、その下部への影響が懸念されるが、その確認は今回できなかった。
