## (社)砂防学会 平成11年度海外研修(New Zealand)報告

平成11年度(社)砂防学会主催の海外研修(New Zealand)が平成11年11月21日～30日に実施され、その海外研修に参加する機会を得た。New Zealandへの海外研修は、平成10年度にも企画されたが、参加者不足等の理由により延期されていた。本研修では、宿泊はMotel、移動はレンタカーと極力費用を抑え、日程的にも密度の高いものとしたため、砂防事業に携わる若手研究者・技術者を対象として実施された。本報告は平成11年度(社)砂防学会主催の海外研修(New Zealand)の概要について記すものである。

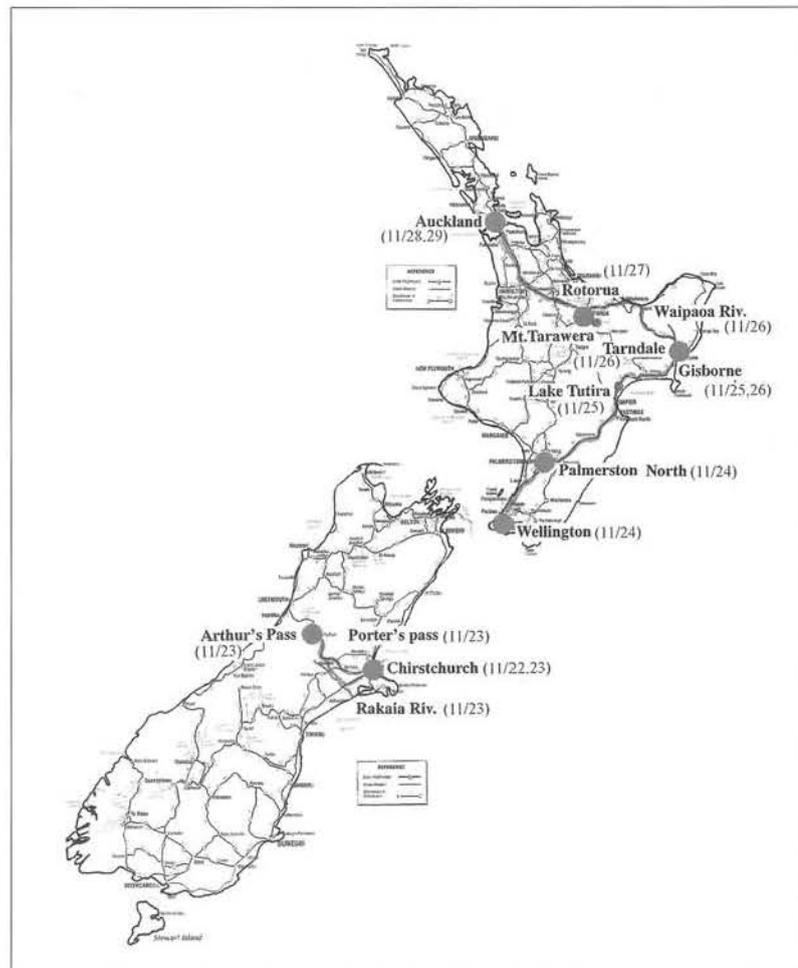
図-1 New Zealandでの移動経路

立ランドケア研究所(Christchurch, Palmerston North)、国際プロジェクトとして土砂流出観測事業が進められているWaipaoa River、急激な河床変動が起こっているArthur's Passなどである。その行程は、できるだけ観光的な要素を排除して、実質的で密度の高いものとなるように構成されていた。表-1に概略行程を示す。図-1にはNew Zealandでの移動経路を示す。

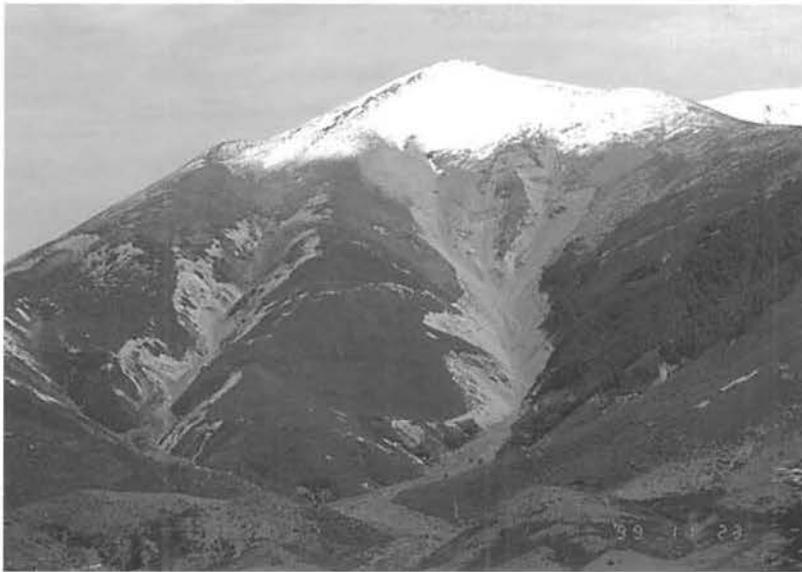
写真-1はPorter's Pass周辺の表層崩壊の状況である。同地域は国内でも表層崩壊が多数ある地域であり、1951年には土石流が発生している。崩壊深は0.5m程度と非常に薄く、崩壊土砂も細かいようである。また、周辺の植生は高木よりも低木や草本が多い。

写真-1 Porter's Pass周辺の表層崩壊の状況

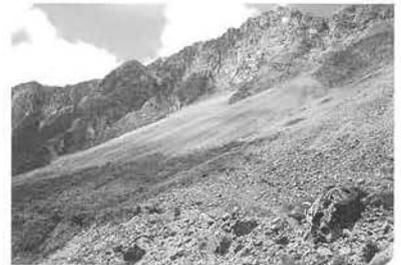
写真-2はArthur's Pass周辺の大規模崩壊地の状況である。この大規模崩壊地の下流にはSouthern Alpsを通過する国道73号があり、自然環境調査を行った上で橋梁工事を実施している旨の看板が立っている。現在は崩壊が拡大しているというよりも斜面に残存している礫が転げ落ちてきているような状況であった。

写真-2 Arthur's Pass周辺の大規模崩壊地の状況

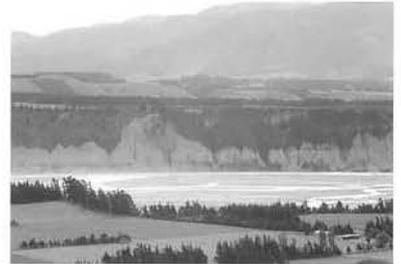
写真-3はRakaia Riverの段丘面である。段丘の比高差は数10m程度、河幅は300m程度、河床材料

写真-3 Rakaia Riverの段丘面

の平均粒径は14mm程度であり、河床は上昇しつづけている。New Zealandではこのような斜面崩壊よりも河岸崩壊が目についた。

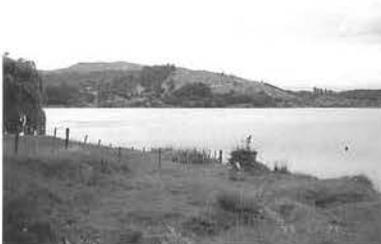
写真-4 Lake Tutira

写真-4 (79頁)はLake Tutira、写真-5 (79頁)はその対岸の斜面の状況である。Lake Tutiraは約7,000年前に発生した地すべりによって形成された湖である。ランドケアリサーチでは湖床でボーリングを行い、得られたコアに存在している23個のキーとなるテフラコアをC<sup>14</sup>法によって年代測定を行うことにより過去の土砂移動実績を調査している。また、1985年に表層崩壊が多発したが、現在では植生が回復している。斜面では筋工らしきものも見られた。この斜面全体がクリープしているとのことだった。

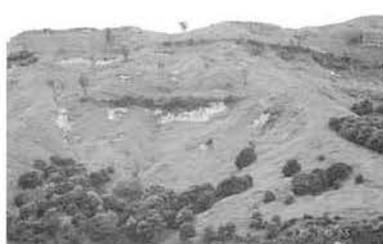
写真-5 Lake Tutiraの対岸斜面の状況

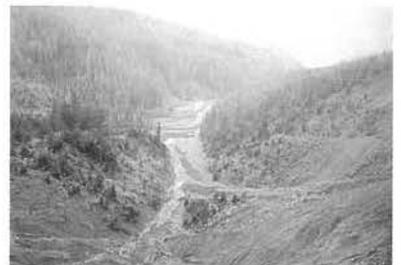
写真-6 Tarndale大崩壊地の脚部の状況

写真-6 (79頁)は南半球最大の崩壊地である(現地の研究者が言っていたが、それほど大きく感じなかった) Tarndale大崩壊地の源頭部から見たものである。Tarndale大崩壊地は1939年時点ではすでに存在していたが、現在でも崩壊地は拡大しつつあり、それはTarndale大崩壊地源頭部の林道の道幅が徐々に小さくなっていることからもうかがえる。崩壊地内は無数のリル・ガリ侵食が発生しており、崩壊地脚部には河岸段丘が見られた。この崩壊地は桜島野尻川の源頭部のようでもあった。

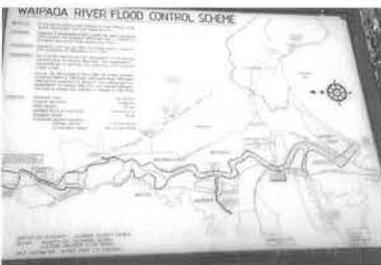
写真-7 Waipaoa Riverの河川計画案

Waipaoa River下流域では河川改修計画が立案され、それに基づいて河川工事が実施されていた。河川改修計画の主な内容としては、1948年の洪水で氾

濫した箇所では堤防 (stop bank) 建設と蛇行部分のショートカットである。写真-7 (79頁) は Waipaoa River の河川計画案を示した看板である。写真-8 (79頁) は高水敷に設置された導流堤である。礫径 1 m 前後の clay rock ( $\sigma=2.3 \text{ g/cm}^3$  程度) の空石積である。New Zealand で人工構造物として見た数少ないものであった。写真-9 (79頁) は現地討議の様子である。太田先生の背後にある切り倒されヤナギは、樹高 5 m 程度となったら、伐採することによって河岸部の保護をするものであり、1920年代から New Zealand で施工が始まり、現在では一般的な工法らしい。

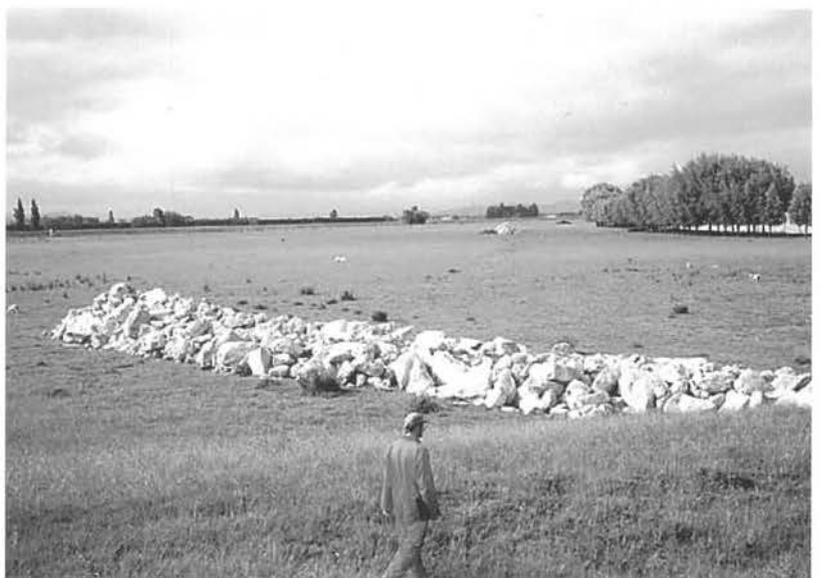
写真-8 高水敷に設置された導流堤
