## 韓国の土砂災害～その1

——1998年の事例を中心に——

周藤利一\* 瀬尾克美\*\*

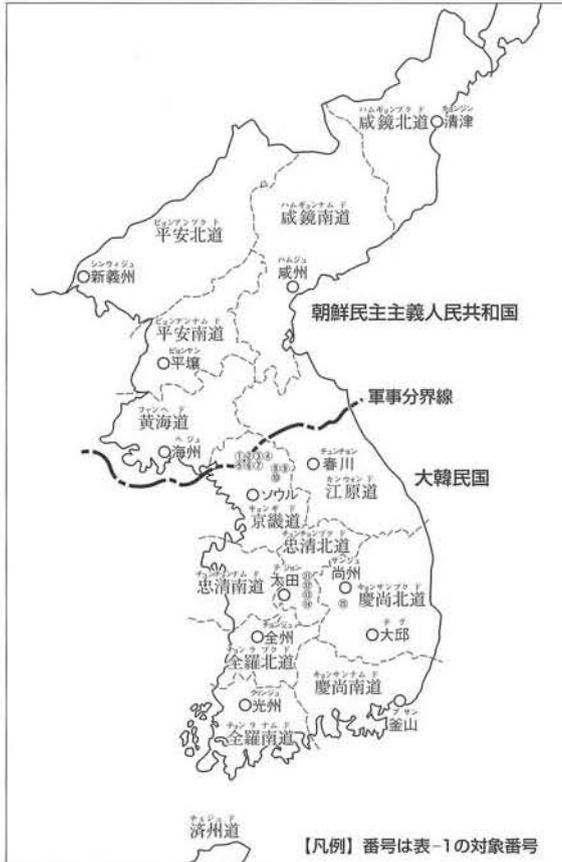
図-1 土砂災害位置と行政区域

土砂災害の内容は、人命被害、財産被害、交通途絶、墓地流失となっており、現地調査が実施された地域の具体的な被害状況は表-1のとおりである。なお、土砂災害発生場所の位置を図-1に示す。
