砂防新型水制工（スクリーン枠水制）の開発研究

阿部宗平* 鎌崎祐治*

* (財)砂防・地すべり技術センター砂防技術研究所

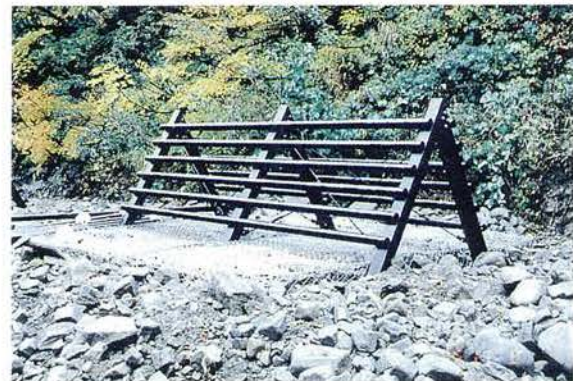
写真-1 スクリーン枠設置状況

スクリーン枠は写真-1および図-1に示すように、三角柱の骨組みと、透過性のスクリーン部で構成され、鋼製フトン籠の自重で固定するため、河床の低下に伴う沈下等に追従できる。壁面のスクリーン部のスクリーン開度はスリット（スクリーン材と

スクリーン材の間の隙間 幅の総計をスクリーン幅で除した値（開度=Σスリット幅/スクリーン幅）で、実験結果に基づいてベン工と同様に二次流を減勢するのに効果的な67%に設定した。

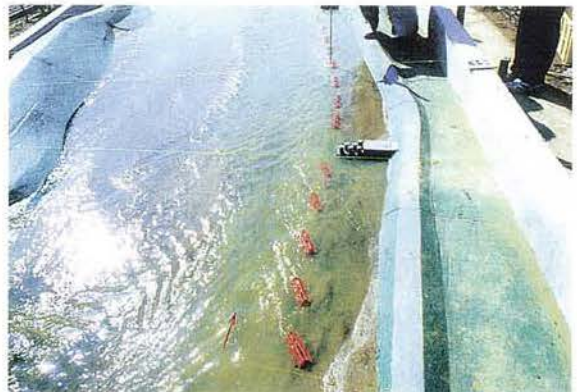
(a) ピーク流量 $635\text{ m}^3/\text{s}$ の流れ

流量 $635\text{ m}^3/\text{sec}$ 時の主流を減勢している状況と通水終了時の河床の状況を示したものである。写真-3(a)より、内湾側の方向に 30° の角度を付けた上流側の5基のスクリーン枠水制は、主流を河道中央方向に寄せる機能を発揮していて、実験Aのように砂礫堆の移動に伴って主流が護岸および出し水制を直撃する問題は解消されている。写真-3(b)はスクリーン枠水制の減勢効果により護岸基礎は保護されている結果を示している。

向けて30°の角度を付けるのが効果的であるということが確認された。

- ③ スクリーン枠水制の設置間隔をスクリーン枠の設置区間長に対して40%の密度に設置すると、局所洗掘は低減されていることから、提案されたスクリーン枠の配置法の妥当性が確認された。
- ④ 床固工群によって流れを整流させて護岸基礎を保護する従来工法によらずとも、スクリーン枠水制群により主流を減勢して、間接的に護岸を保護することが可能であり、従来工法に比べて生態系に与える影響を小さくすることが期待できる。

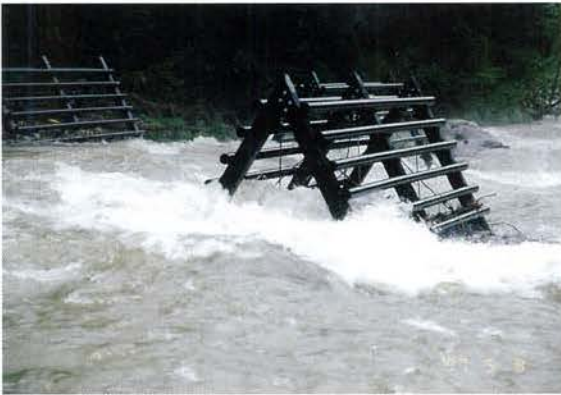
(a) 土砂調節工（スクリーン枠）による流れの減勢
スクリーン枠の頭部と後部の水面形の変化から流れは減勢されていることがわかる。

写真-5は、1996年6月出水時の土砂調節工およびスクリーン枠水制近傍の流況を示している。また、土砂調節工から下流における主流路の経年変化を写真-6に、また、各測定断面ごとに、前期の測量時の河床高に対する堆積深の変化と洗掘

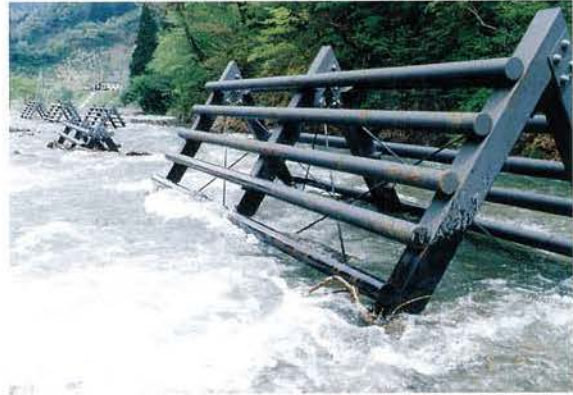
(b) 上流側スクリーン枠水制工周辺の流況
スクリーン枠水制の河道寄り、構造体の中、渓岸寄りの水面形の変化から、スクリーン枠に集中する流れが減勢されている状況がわかる。

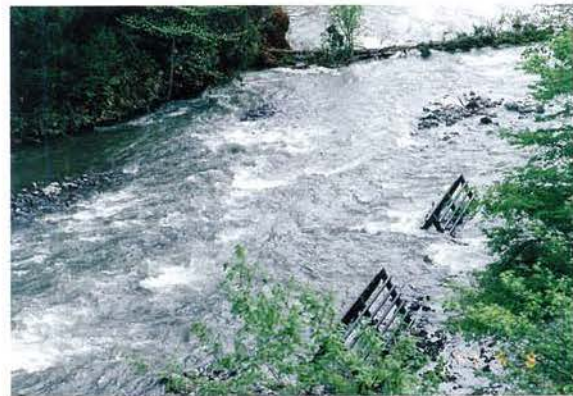
写真-5 融雪出水時の流況（1997年5月撮影）

(c) 上流側スクリーン枠水制間の流況
スクリーン枠水制と下流のスクリーン枠水制との間の流勢と河道中央寄りの流勢を比較することにより、スクリーン枠水制の減勢効果ができる。また、スクリーン枠水制は主流を左岸渓岸側に寄せる水は効果を発揮している様子が見える。

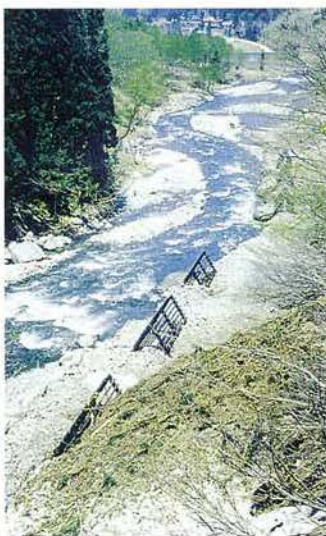
(a) 1996年5月撮影

- 1) 1996年5月撮影の写真-6(a)より、下流側の3基のスクリーン枠水制群は右岸側に向かう流れを河道中央部に寄せる機能を発揮していることがわかる。
- 2) 写真-6(b)は融雪出水時の流況を示している。1997年1月に発生した流量 $127\text{ m}^3/\text{sec}$ の出水およびそれ以後の出水で、図-10(a)に示されるスクリーン枠水制群の設置区間に堆積した土砂の影響を受けて、流水は河道全幅にわたって流下している。このときの流況観察によると、上流から2基目と3基目のスクリーン枠水制間の表面流速は、水制の左岸側（河道中央側）で $2.5\text{ m}/\text{sec}$ 、水制の右岸側（水制の裏側）で $1.3\text{ m}/\text{sec}$ であり、スクリーン枠水制が流れを減勢する効果の大きいことが観測された。また、写真-6(b)より下流3基のスクリーン枠水制群は河道中央に向けて流水を寄せている状況がわかる。図-10(a)に示すように河道の中央から左岸側にかけて土砂が堆積し、スクリーン枠水制群周辺および右岸側の河床の変化は小さい。

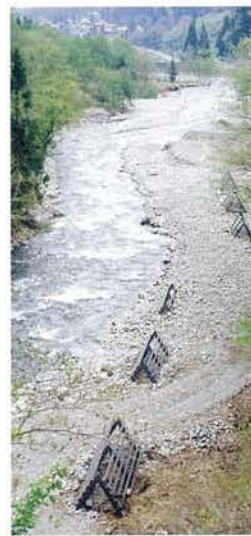
(c) 1998年4月撮影

3) 写真-6(b)に示した堆積土砂は写真-6(c)で見るようにその後の出水で流出しているが、下流のスクリーン枠水制群周辺での河床はほとんど変化していないことが、写真-6(c)と図-10(b)によってわかる。

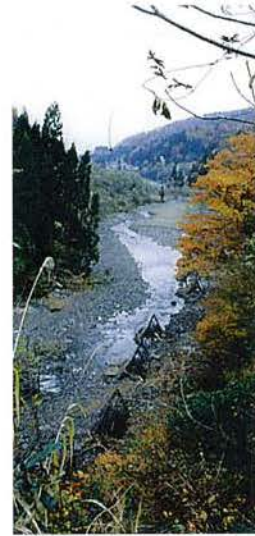
(d) 1998年11月撮影

4) 1998年9月に流量 $77\text{ m}^3/\text{sec}$ の出水が発生している。写真-6(d)はその2カ月後の状況を示すもので、9月の出水時の主流水は、外湾側（右岸）に集中したものと推察される。しかし図-10(c)で示されるように、スクリーン枠水制の裏側での河床の変化は小さい。

以上の結果よりスクリーン枠水制は、流れを河道中央部に寄せる水刎ねと流れを減勢する機能を発揮していると判断される。

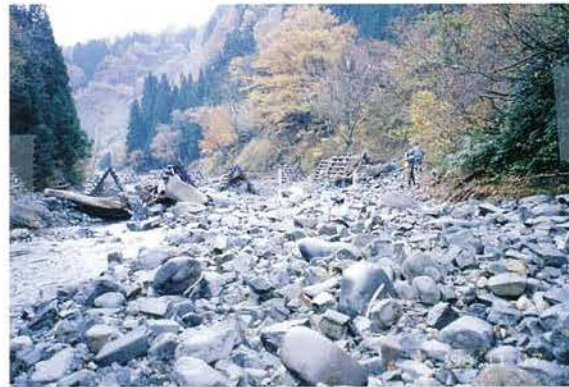
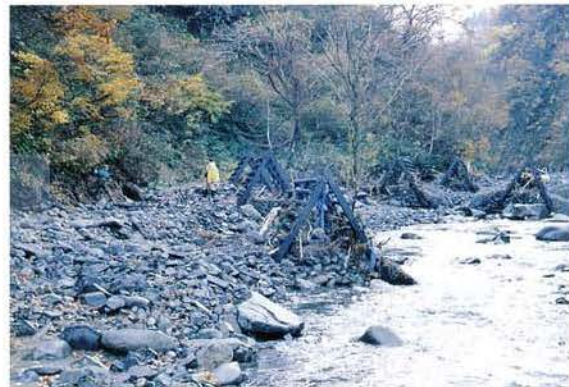
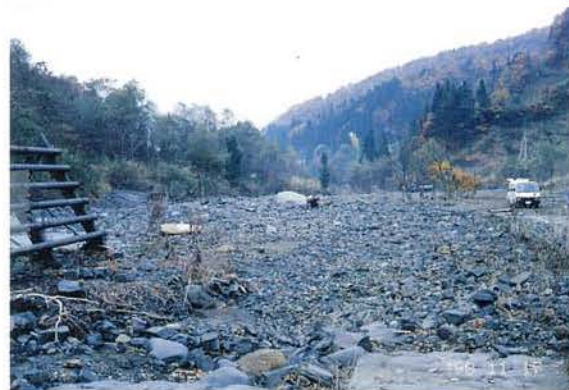
写真-7 河床表面粒径の縦断的变化

写真-7は、土砂調節工群の上流の堆積土砂と、上流側のスクリーン枠水制群および下流側のスクリーン枠水制群付近における河床面の状況を示している。写真-7より、上流より下流に向かって河床材料の粒径が小さく変化していく様子がわかる。

(a) 土砂調節工上流付近に堆積した土砂の状況

(b) 水制工中流付近の河床状況

(c) 水制工下流付近の河床状況

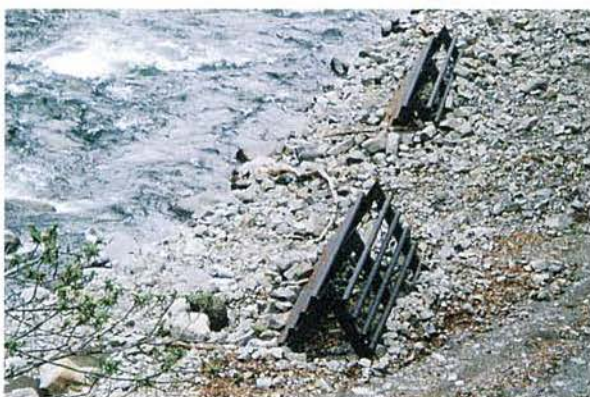
写真-8 スクリーン枠水制付近の粒径の変化

写真-8は水制工周辺部の粒径の変化を示している。写真-8(a)より、水制の河道寄りと水制間の河床材料の粒径は、水制の裏(溪岸側)の粒径に比べて相対的に大きいことがわかる。また、水制裏では、河床の洗掘は生じていない。写真-8(b)のように、集中する流れによって運搬された直径20cm~30cmの大きさの石礫が水制工前面(河道側)に堆積している状況から明らかなように、スクリーン枠水制群による流水の減勢・水勿ね効果は、

(a) スクリーン枠水制の後面の粒径は、スクリーン枠水制前面およびスクリーン枠水制間の粒径に比べて小さい。

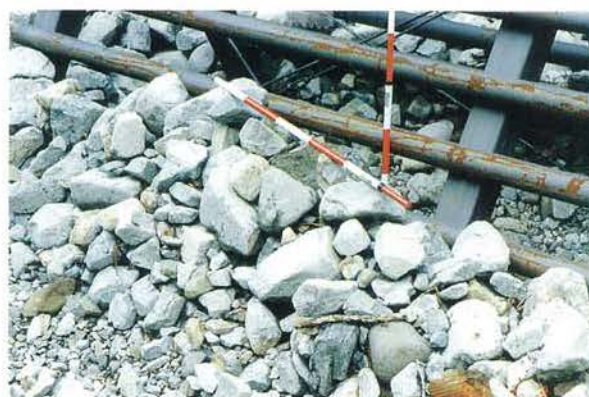
(b) スクリーン枠水制の前面に堆積した石礫の状況。

大きいといえる。
