ベネズエラの土石流災害

吉松弘行*

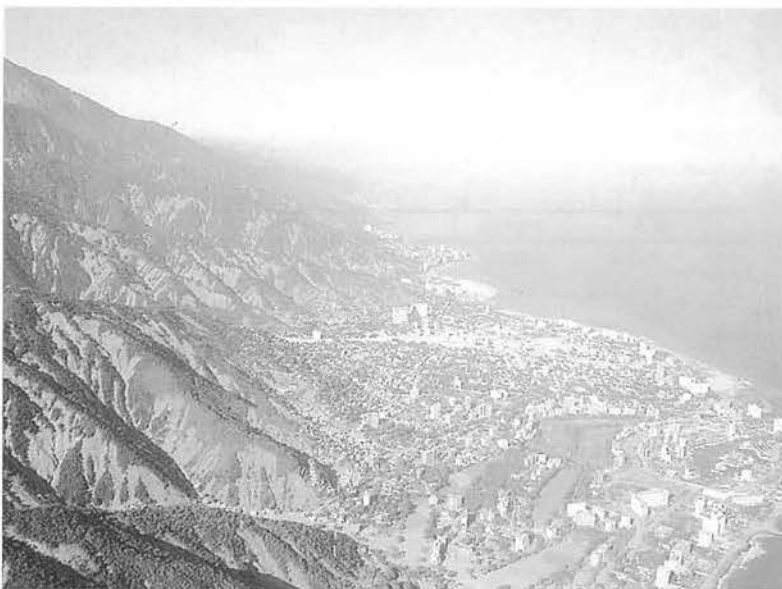
ロスコラレス地区の全景と背後斜面の崩壊状況

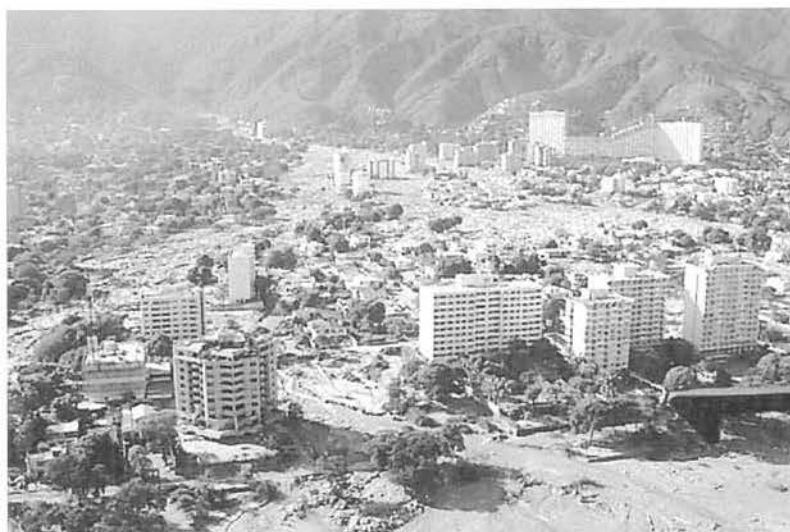
下流域より見たロスコラレス地区の土石流の氾濫・堆積状況

頂部において土石の堆積が始まったため、扇状地での土石流は概ね3流路に沿って流下・氾濫・堆積している。その氾濫堆積土量は約1,000,000 m³。扇頂部から海岸線まで1,750m、幅約500mにわたり、面積は約0.6km²に達する。大転石を構成する土石流のフロントが谷の出口、谷の出口より約750m、約1,000m、約1,250m地点に見られ、土石流の流下は少なくとも複数回あったことが推察されている。

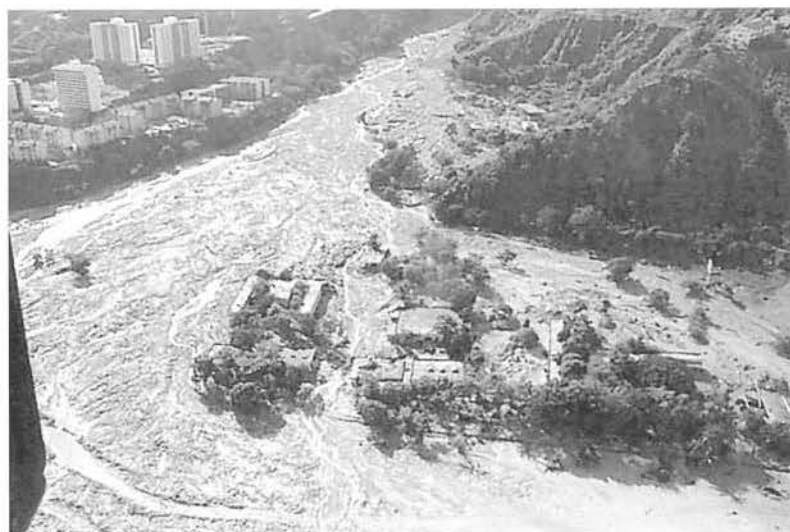
カムリ・チコ川の土石流の氾濫・堆積状況

カムリ・チキート溪流は、流域面積が約10haで、概ね南北に流下する比高差2,300m、長さ6kmの溪流である。標高250m～140m地点においては概ね南北方向から東西方向に流下方向を変化させ、災害後の海岸線より1,400mの距離に位置する高さ約30mの片岩から構成される滝を介在して、南北方向に流下方向を転化させている。この地区の扇状地は小さく、土石の堆積はU字形をなす溪流中で発生したため、土石流はサンフリアン地区と相違して単一の流路に沿って流下・氾濫・堆積している。その堆積量は約450,000 m³、堆積面積は0.23km²と推定されている。
