ネパールにおける低コスト工法について

桧垣大助*

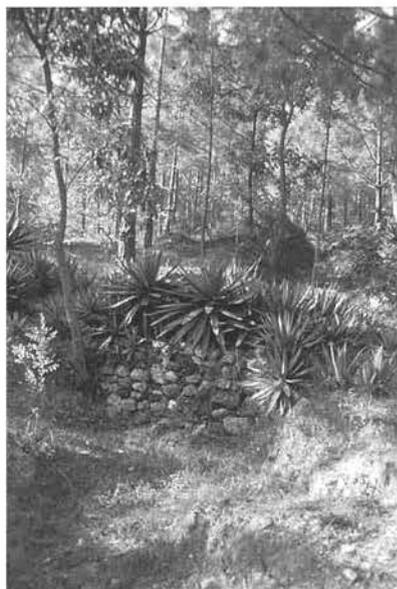
写真-1 ジクコーラ (川) のガリー浸食防止のための空石積み谷止工
(周囲は森林が回復している)

また、カトマンズ近郊の土壌浸食で荒廃した丘陵地では、ガリーに高さ1.5m以下の空石積みの谷止工を作って浸食防止を図り、住民が薪や家畜の餌を採ることのできる森林を回復させていた（写真-1：以下写真撮影個所を図-1に示す）。傾斜・起伏の小さいこの丘陵地では風化層が厚く、泥流や礫が流出することがないので、空石積みでも成功したのである。

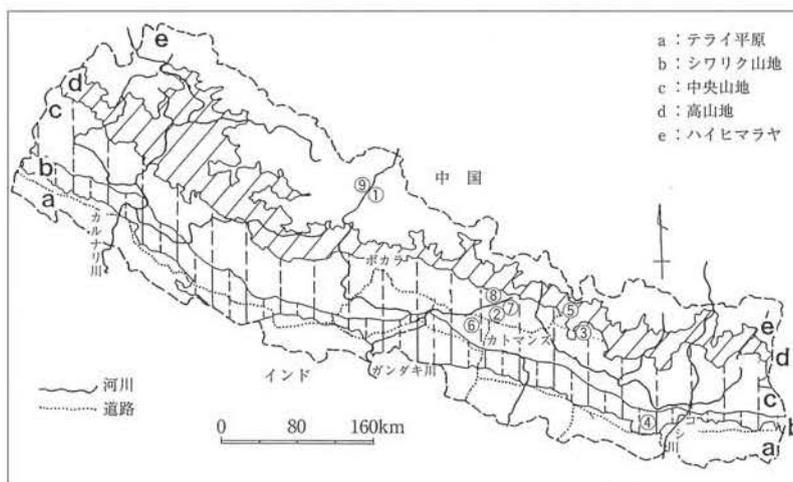
図-1 ネパールの地域区分と写真撮影個所①～⑨

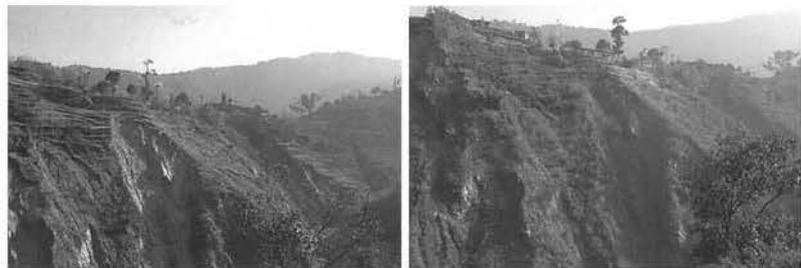
写真-2 カトマンズ西郊の崩壊地の植生回復。(1)1991年2月、(2)1996年11月

写真-2(1)、(2)は、カトマンズ西郊のハイウエー沿いにある牧草地斜面の表層崩壊地の推移を示している。崩壊地は45°程度の急傾斜の谷壁斜面にあり、幹線道路の通る対岸が地すべりを起こし始め、溪流が右岸側へ押し込まれ斜面脚部を浸食したため崩壊が始まったと見られる。1995年、幹線道路保全のため、この国ではめずらしく抑止工法（アンカー工）で地すべりを止めたが、1998年には崩壊地に自然に草や灌木が進入している。このような急斜面で1991年時点では拡大するかに見えた崩壊地も、河道位置を安定させたことで回復に向かっていることがわかる。

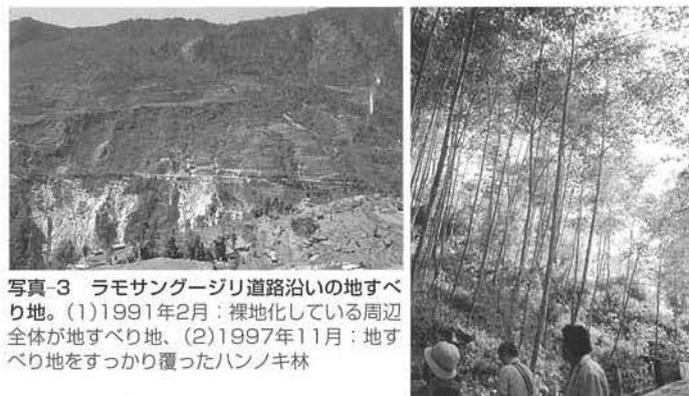
写真-3 ラモサングージリ道路沿いの地すべり地。(1)1991年2月：裸地化している周辺全体が地すべり地、(2)1997年11月：地すべり地をすっかり覆ったハンノキ林

次に、写真-3(1)、(2)は、スイスの援助で1984年に完成したネパール中部を走るラモサングージリ道路沿いの地すべり地である。横ボーリングや明暗渠工による排水と、国内の道路防災では先ほどの例と唯2つと記憶しているアンカー工で地すべり対策がなされたが、同時に1991年にはハンノキが植えられた。それがわずか6年後には樹高10数mにもなる立派な森林になって地すべり地を覆っていた。

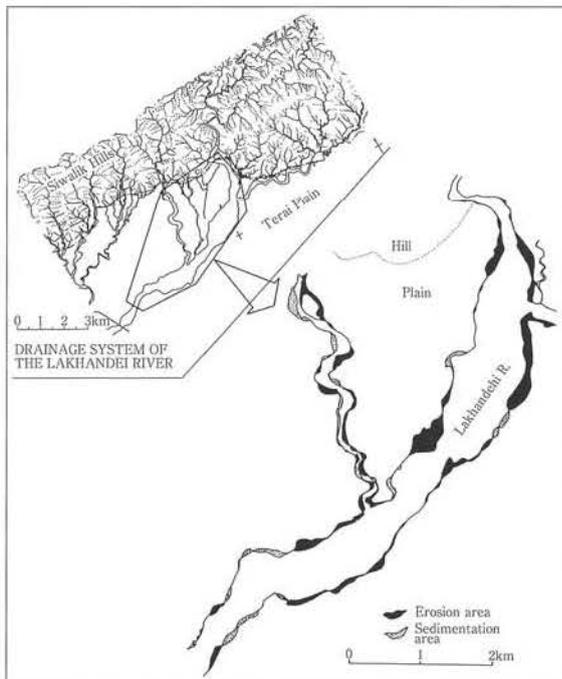
図-2 ラカンデヒ川の河道拡大
(黒塗りの部分が1978~1990年に浸食され河道となった範囲)

バイオエンジニアリングは、河岸浸食の防止にも使われている。どの河川もヒマラヤ山脈から平原に出た所で網状河川となり、河岸浸食や河道変化が激しい。図-2は、ヒマラヤの南端に位置するシワリク丘陵（山地）から流れ出るラカンデヒ川が、テライ平原に出た所で河道が最近どのくらい広がっているかを、空中写真を使って見たものである。1978年からわずか12年

間で河道面積は10%位増えていて、その原因は土砂氾濫によるよりも河岸浸食である。護岸工事は、インドが主に自国の保全のため堤防建設を援助したコシ川のような大河川を除いて、ほとんどが局所的にしかなされていない。写真-4は、ドイツの援助によるチュリア（シワリク丘陵の別名）森林育成プロジェクト（Churia Forestry Development Project）で、住民参加によって1996年に作られた護岸工である。河床勾配1/140程度の扇状地性平野のところで、高さ1.5mの堤防にふとん籠水制を等間隔に設け、その間や堤防上に家や家具の建材となるシッソ（マメ科）の木などを植えている。各水制間に土砂が堆積したところへ木を植え、木が洪水時に堤防を洗う流水の減勢効果を果たすというものである。ただ、堤防設置区間上流には何も対策が施されていないため、1998年には上流から流路が変わって水衝部となった堤防の一部が流出した。

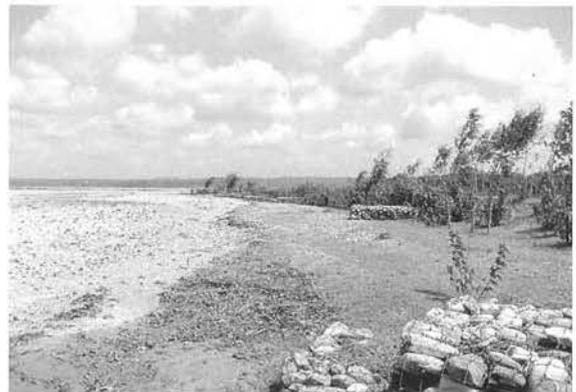
写真-4 植生工法による護岸工——水制工の間と堤防にはシッソ（背の高い木）とベサラム（匍匐性で流水の力に強い）が植えられている

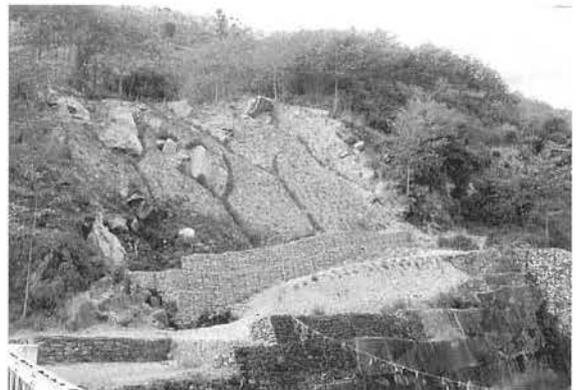
写真-5 山留ふとん籠擁壁と整形された法面に作られた暗渠工

この国で防災工事が進んでいるのは、幹線道路や発電施設などの国家的インフラに対するものであるが、多くは外国援助に頼っているのが実情である。一例として写真-5は、前出のラモサングージリ道路沿いの崩壊・地すべり対策である。この道路やポテコン川の峡谷沿いを走るチベットへ抜ける道路沿いでは、山麓に岩盤崩壊や地すべりなどで落ちてきた土砂が厚い崖錐を作っていて、そこに背後斜面から水がどんどん供給されるので、あちこちで地すべりが起こっている。地すべり対策として、資金援助のもとでふとん籠や練石積の擁壁と明暗渠排水工に植生工法の組み合わせがよく行われている。横ボーリング工による地下水排除も行われているが、一般的な工法とは言い難い。

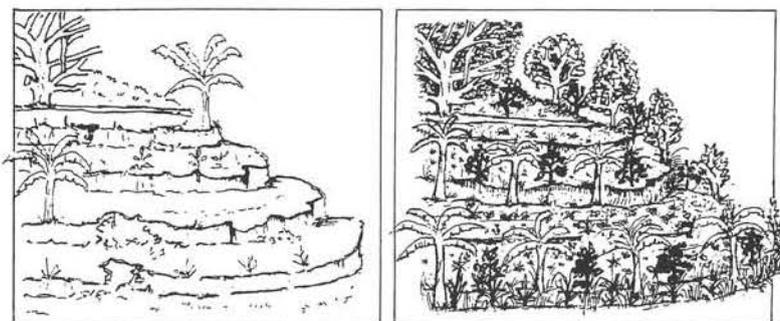
図-3 アグロフォレストリーの一例（ICIMOD, 1995）
（左：従来の階段農地、右：アグロフォレストリーによる階段農地）

ところで、ここで触れておかなければならないのは、斜面に広大に広がる階段農地（段々畑）の問題であろう（写真-6）。ヒマラヤの山地農業を代表するようなこの耕作のしかたは、実はモンスーンの強い雨による農地の土壌流出を防ぐための住民の知恵が作ったものである。ところが、実際には畑作の階段農地は数度くらいの下り傾斜になっていることが多いので、土壌流出が起こりやすい。これは崩壊・地すべりやガリー浸食による農地喪失とともに大きな問題で、土壌養分の流出に加え、最近の人口増加に伴い農地を過度に利用しようとするため、山間農地での土地生産性は低下傾向にあると言われている。そこで、最近、流域管理プロジェクトの中で階段農地の水平化が提唱され、試行的であるが改良を図っている所もある。さらに、作物・家畜・樹木を合わせて生産するように土地利用するアグロフォレストリーも推進されている。例えば、図-3にあるような階段畑地の畔部分に果物など換金作物を植えたり、家畜の飼料も採れる樹木も混ぜて植えることで、住民に直接の利益をもたらし、同時に土壌浸食も抑制されるという一石二鳥とも言える手法も始まっている。

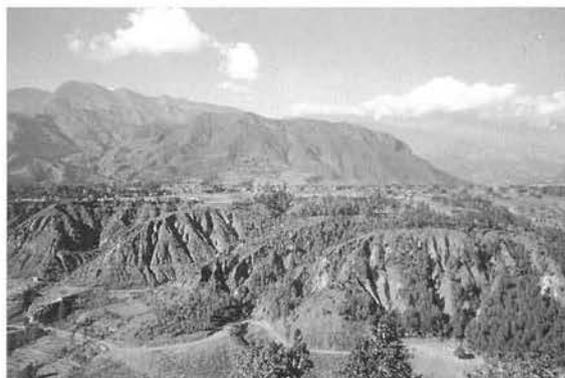
写真-7 ガリーと表面浸食で荒廃したピバルタルの段丘崖斜面

カトマンズから北西に車で3時間のところにあるヌワコット郡ピバルタル地区は、河岸段丘崖の斜面がはげしくガリー・表面浸食を受け、赤土が覆っていることもあって植生が回復せず荒廃地となっていた（写真-7）。このため住民は薪や家畜の餌の確保・作物栽培に苦慮してきた。1994年、村人たちは土壤保全局の郡土壤保全事務所とともに、比較的起伏の小さい荒廃地のガリー・土壌浸食（写真-8(1)）

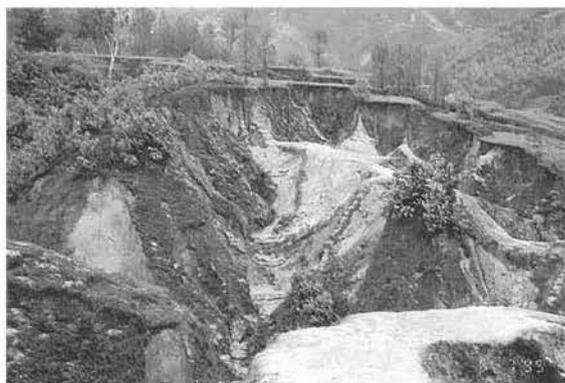
写真-8 ガリーは住民参加工事で緑に覆われつつある。(1)1995年7月、(2)1998年12月 (DPTC, 1999より)

に立ち向かうこととし、①住民は土壤保全事業にかかる労働力を提供し、事務所は必要な資材や技術指導を提供する、②土地の利用者グループを組織して土地保全に関する責任を政府と共有する、ことを決定した。まず、荒廃地での家畜放牧と草の採取禁止の規則を作り、違反者から小額の罰金を取ることにした。浸食の進むガリーに2基のふとん籠砂防ダムが作られたが、それが1997年には満砂し、そこに屋根材などに使えるネピアグラスという草（政府が提供）を植え、住民はその種を売ることによって現金収入の道が開けた。さらに治水砂防センターでは、住民参加でガリー頭部拡大防止のためPNCブロックを用いた植生工法を行うとともに、村人の女性のみからなるグループを組織し、彼女らとともに浸食の進む赤土の斜面にせき悪地に強い改良型の草（これも種が現金収入になる）を植えた。その結果、写真-8 (1)、(2)に見るように荒廃地に緑が回復してきている。その後、ほかの地域から見学に来る者も現れ、村人はそういう人から研修料を取っているとの話を聞いた。

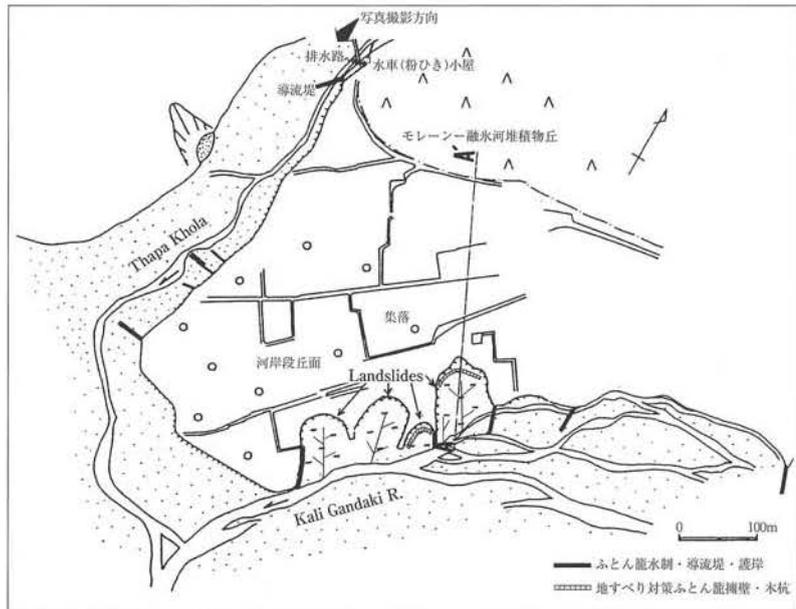
図-4 ツクチェ村の防災事業
（カリガンダキ川右岸とタバコーラ左岸の河岸浸食と地すべりの防止を図る）

立て、幸いにして1997年外務省の草の根無償資金協力案件（総額約48,500ドル）に採択されたため、治水砂防技術センターが技術指導しながら対策が実施されることになった（図-4）。この中で、水河から流れ下る急流タバコーラ（Thapa Khola；コーラは川）の河岸浸食も、限られた予算で防止しなければならなかった。地形的には水の流れは右岸側へ向かうはずなのに異常に左岸に沿って流れていた（写真-8(1)）。これは、左岸にある水車小屋が原因であることがわかった。この川から小屋へ引く水は流量調節できないので、雨季には多量の水が小屋から排水されそれが左岸縁を毎年浸食する。このため本流の水が河床の低い左岸側へ寄せられ流れていると考えられた。そこで、水車小屋の排水路を整備し、また、運搬土砂が多く変化しやすい河道を中央から右岸へ持ってくるよう導流堤（ふとん籠製）を写真-9(1)(2)のように設けた。完成は1998年3月だったが、写真に見るように2雨季過ぎた1999年10月には流れは川の中央から右岸に移っていて、左岸の浸食は起こっていなかった。ただ、土石流が来たらひとたまりもないであろうが。

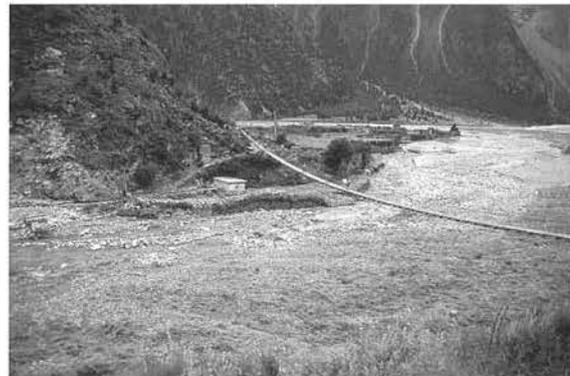
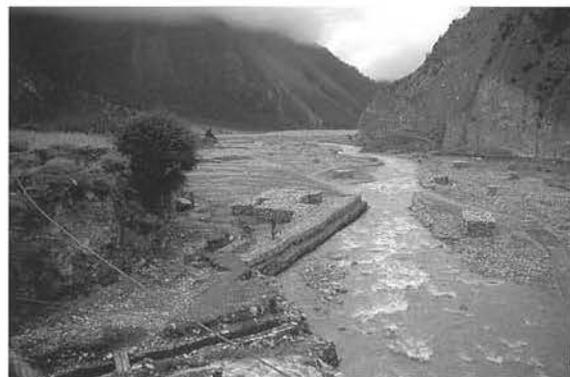
写真-9 導流堤と小屋排水路工によってタバコーラ左岸の水は左岸から大きく離れた。(1)1995年（田中明男撮影）——流れは異常に左岸に寄っている、(2)1999年10月
