## 韓国の土砂災害～その2

——1998年の事例を中心に——

今回は、1998年8月の韓国の土砂災害のうち、日本でも報道された智異山（チリサン）の災害について、韓国防災協会の柳泰容会長から関係資料<sup>1)</sup>を入手することができたので、その資料にもとづいてできるだけ忠実に紹介する。

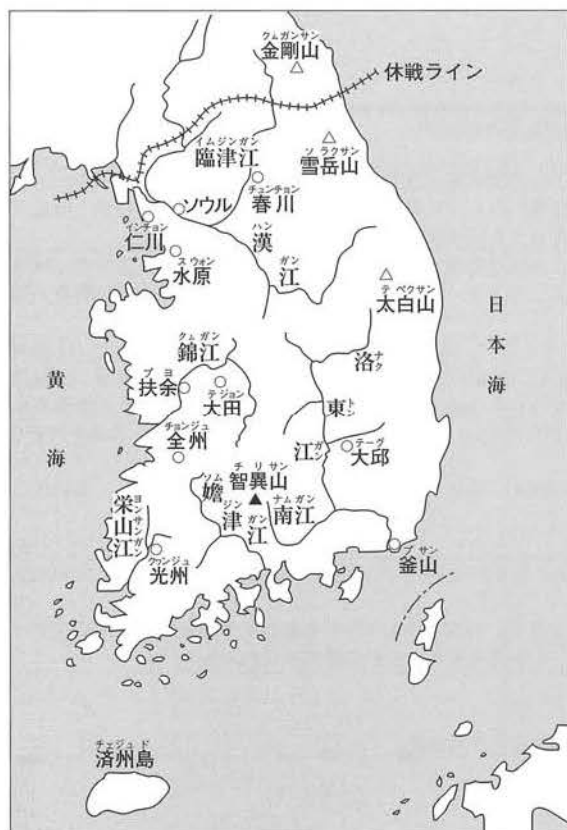
図-1 韓国の主な山と河川概要図

智異山は、韓国南部の慶尚南道と全羅南道の境にある標高1915mの名山で、韓国の本土では最も高い。一帯は智異山国立公園に指定され、名利も多く、観光客や仏教徒で年中賑わっている。この山で、1998
